# Hyttetun med meget solrik beliggenhet i vakkert turområde. Romslig tomt nær løypenett. Helårsvei.

# Om Svarthamarvegen 1088

# Tilstandsrapport

## FRITIDSBOLIG

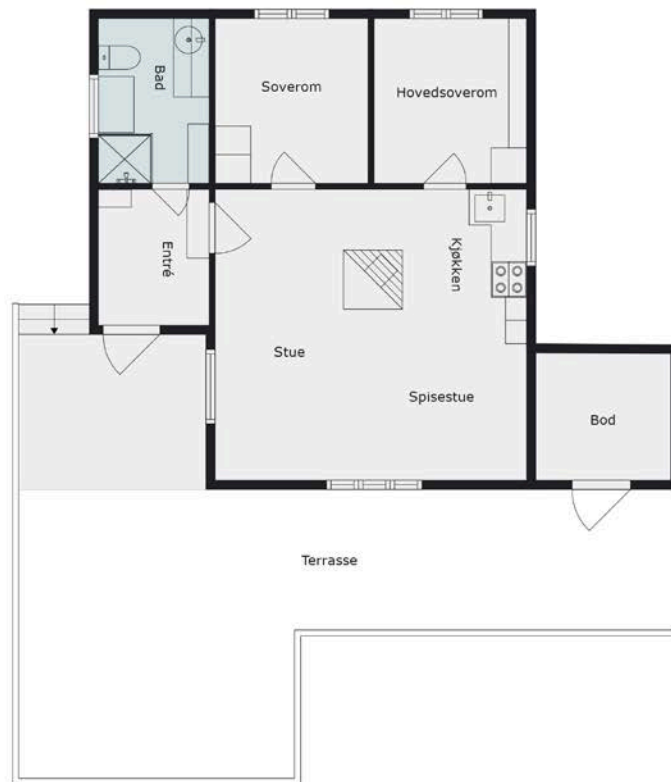
Plantegningen er en ikke målbar illustrasjon og avvik kan forekomme.

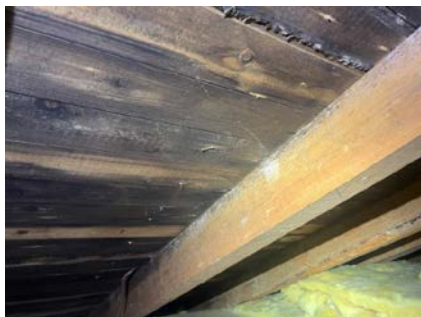
- Det er begrenset/dårlig ventilering av takkonstruksjonen.
- Det er påvist andre avvik:
- Fra luke i himling ble det registrert merker/muggsopp på undertak, ved fuktmåletaking var det fuktinnhold over normal fuktinnhold i treverk. Strøm er ettermontert i hytte, ikke

oppført bygning for strøm der temperaturen spesielt vinterstid kan over tid være varmere enn konstruksjonen er oppført som, kondens med temperatur og luftfuktighet er medvirkende årsak. Bør foretas gjennomgang av konstruksjon i sin helhet der det kan være ytterligere omfang og lokale tiltak er medtatt i kostnadsestimat. Spor etter mus/skadedyr, anbefaler nærmere undersøkelse og tiltak. (ukjent tilstand i lukkede konstruksjoner) Skjevheter i takkonstruksjon, spesielt på badetromsdelen der konstruksjonen i sin helhet har seget.

Sorheter og muggsopp på undertak og topp sperrer

- Det må foretas tiltak for å lukke avviket.
- (avvik i kostnadsestimat kan forekomme og anbefales tas likt som tekking skiftes.

(avvik i kostnadsestimat kan forekomme og anbefales tas likt som tekking skiftes.

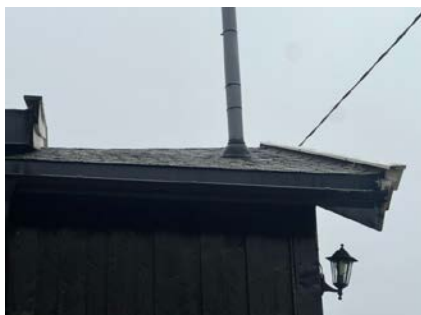
Skjevheter i takkonstruksjon

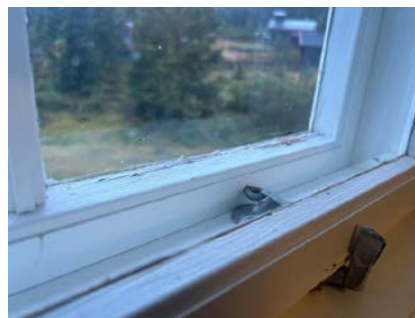
- Det er påvist andre avvik:
- Koblet vindu har vedlikeholdsbehov der vedlikehold må påregnes, utskifting bør vurderes.

Vedlikeholdsbehov av koblet vindu

- Det må foretas tiltak for å lukke avviket.

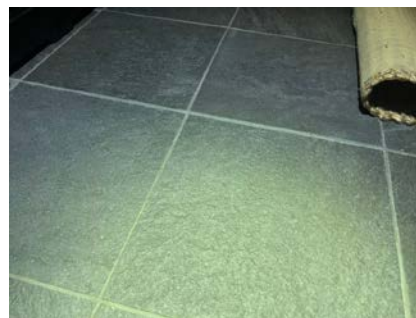
- Må hensyntas alder/slitasje på overflater. Fliser i vindfang har bom (hullrom) i gulv i sin helhet, må påregnes skifte/utbedring av gulv. Bemerket maurfeller i hytte, opplyst om at det kan forekomme maur. Men ikke kjent om skade som følge av dette og må hensyntas.

Fliser i vindfang har bom (hullrom)

- Må foretas tiltak av gulv i vindfang for å lukke avvik.

Må foretas tiltak av gulv i vindfang for å lukke avviket.

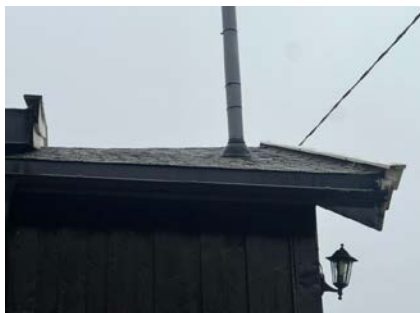
- Grunnmuren har sprekkdannelser.
- Skjevheter i bygning, spesielt i del ved bad der sig i grunn/fundamentering har forplantet seg videre i bygning. Må påregnes lokale tiltak og som er medtatt i kostnadsestimat. Fundamentert på terreng som var vanlig på oppføringstidspunkt. Dette er en risikokonstruksjon med henhold fuktpåkjenninger og bevegelser fra tele/setninger fra grunn, som er årsaksammenheng med registrert skjevhet i hytta.

Sig i fundament ved bad er årsak til skjevhet i denne delen av bygning

Grunnmur/fundamentering ellers der forholdene bør holdes under oppsikt og utbedringer må vurderes om forholdene skulle endre seg.

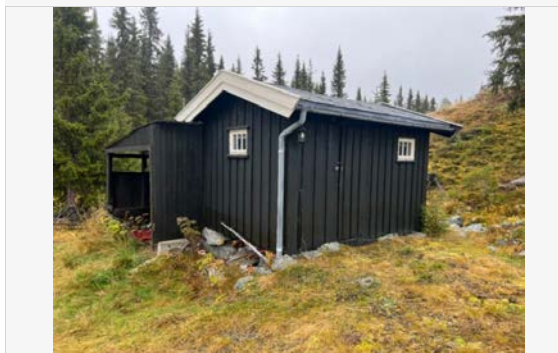
### Uthus

Skjevheter i bygning/fundament, spesielt på carport som har svært enkel fundamentering med utgliding og bør vurderes fjerning av carport i sin helhet.
