Bokfinkvegen 12, 2209 KONGSVINGER

**Velholdt 2-roms leilighet i 1. etasje
i hyggelig boligområde * Heis *
Garasje * Solrik balkong**

Tilstandsrapport

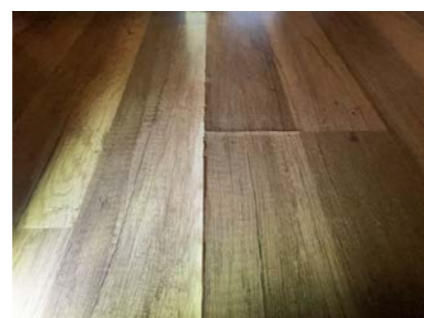
Svelling stuegulv

Etasjeskiller er av betongdekke. Kontrollmålt stue og kjøkken innenfor tolleranser. Imidlertid opplyser eier at laminatgulv i stue kan heve seg litt ca. 1 gang i året for så å gå tilbake. Sannsynlig skyldes dette endringer i gulvets størrelse med temperatur/luftfuktighet.

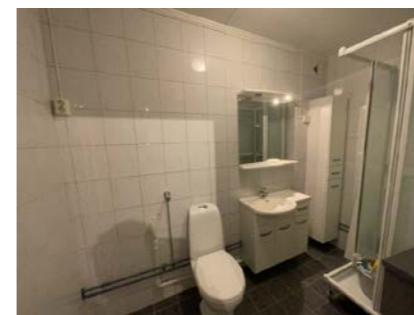
1. ETASJE > BAD

TG 2 Overflater vegger og himling

• Det er påvist at flisfuger har riss/sprekker.
• Det er påvist sprekker i fliser.

2 flis med sprekk øverst mot taklist i hjørne ved avtrekksventil, den ene mot stue har også løsnings/bom og oppsprekk i fuge. Mindre forvitring i fuge mellom servant og toalett.

2 sprekker mot taklist og flis til høyre løs

Bad > Overflater vegger og himling - Det er påvist at flisfuger har riss/sprekker. Det er påvist sprekker i fliser. 2 flis med sprekk øverst mot taklist i hjørne ved avtrekksventil, den ene mot stue har også løsning/bom og oppsprekk i fuge. Mindre forvitring i fuge mellom servant og toalett. Konsekvens/tiltak: Våtrommet fungerer med dette avviket. For utbedring må flisene skiftes ut.

• Våtrommet fungerer med dette avviket.

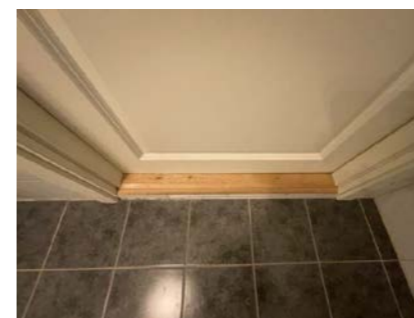
1. ETASJE > BAD

Ikke tilluft spalte under dør

- Det bør etableres tilfredsstillende tilluft til våtrom f.eks. luftespalte ved dør e.l.

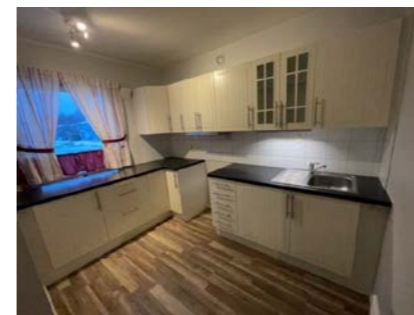
1. ETASJE > KJØKKEN

TG 1 Overflater og innredning

Vinkel kjøkkeninnredning fra 2012 med fabrikkmalte profilerte fronter og folierte skrog. Et overskap m/vitrinedør. Laminat benkeplate m/nedfelt rustfri kum. Flisfelt mellom under- og overskap. Nisje for komfyr med ventilator over.

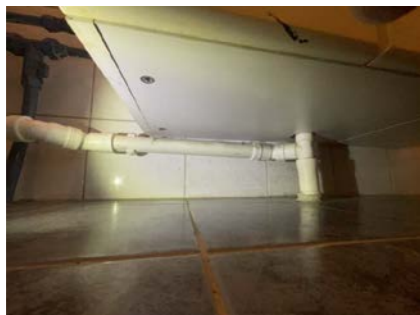
Avløpsrør av plast i leiligheten (støpjernsrør ellers i borettslaget). Lite synlig og kun vurdert for inv. i leiligheten (ved servant og kjøkkenkum skiftet ifbm. oppussing 2012). Resterende skjult/fellesanlegg TGIU

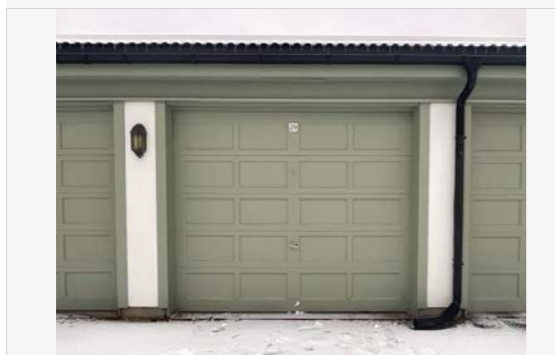
Garasje på 17 m² i fellesanlegg. Fundamentert på betongplate med en-steins grunnmur. Uisolert bindingsverkskonstruksjon i tre, kledd utvendig med stående malt panel. Tette skillevegger. Saltak i trekonstruksjoner tekket med bølgetakplater. Snøfangere, forkantblekk, takrenner og nedløp i metall. Leddport med elektrisk motor. Opplegg for el-bil lader, abonnement.
