**Nyoppusset 4 roms leilighet med  
attraktiv beliggenhet - Renoveret i  
2025/26 - IN-ordning - Ingen  
forkjøpsrett - 3.etasje**

139718 Trondheimsveien 172-182

RAPPORT

## Tilstandsvurdering baderom og avløpsrør

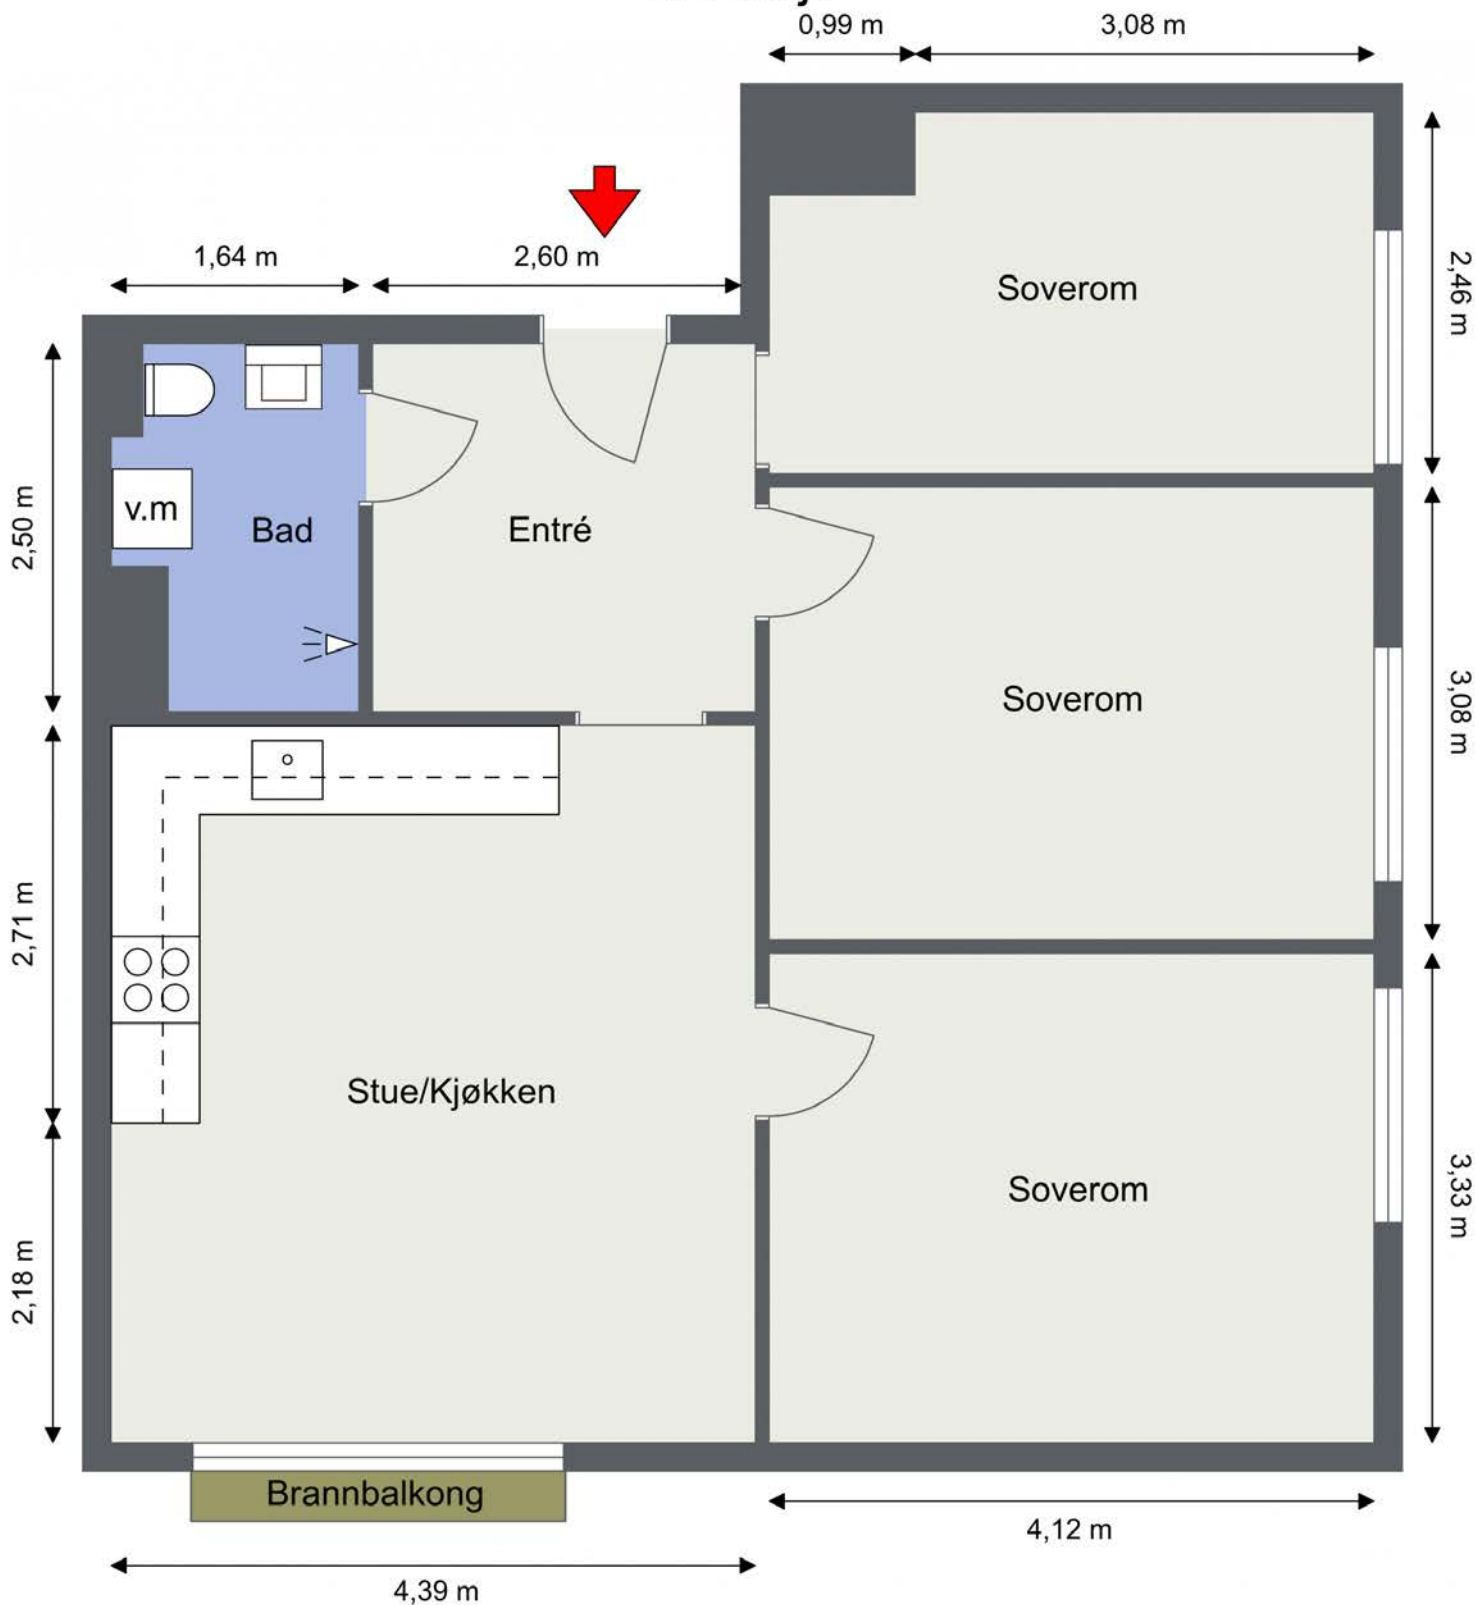
## 3. Etasje

Plantegning kan ikke brukes til detaljmåling og arealutregning. Mål er satt på kun innvendige rom. Avvik kan forekomme.

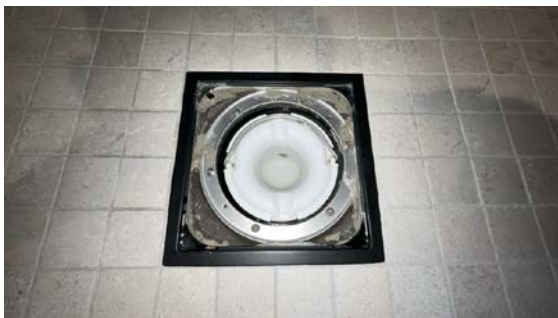
Kontroll av sluk.

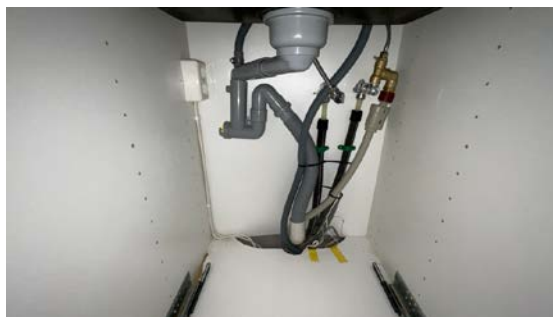
Besiktigelse av røropplegg.

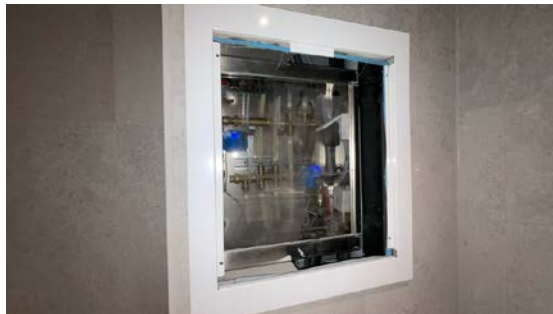
Besiktigelse av røropplegg.

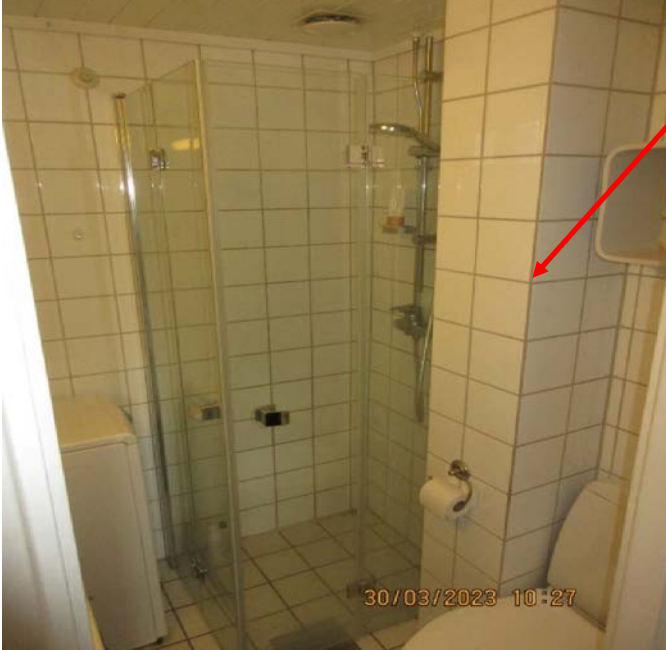
| Bilde av funn | Beskrivelse |
|---|---|
| | <p>Bildet viser et av badene som ble befart. Badene er på ca.4 m2 og har servant, dusjhjørne og toalett. Sjakten hvor avløp og vannrør er ført er merket med rød pil.</p> |

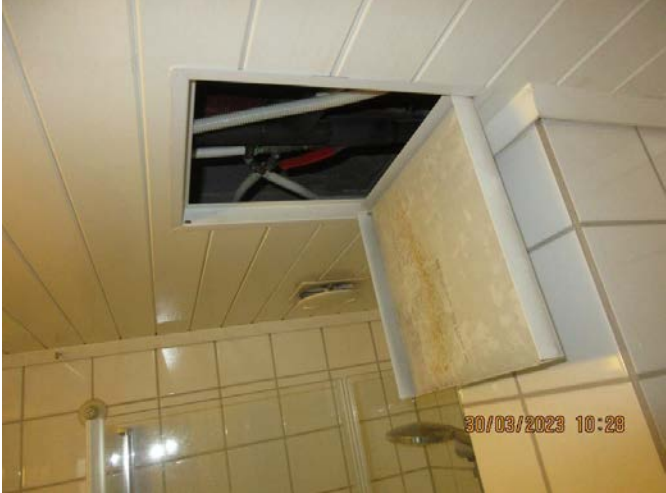
| Bilde av funn | Beskrivelse |
|---|---|
| | <p>På badene er det montert en luke i himlingen med tilgang til stoppekran.</p> |

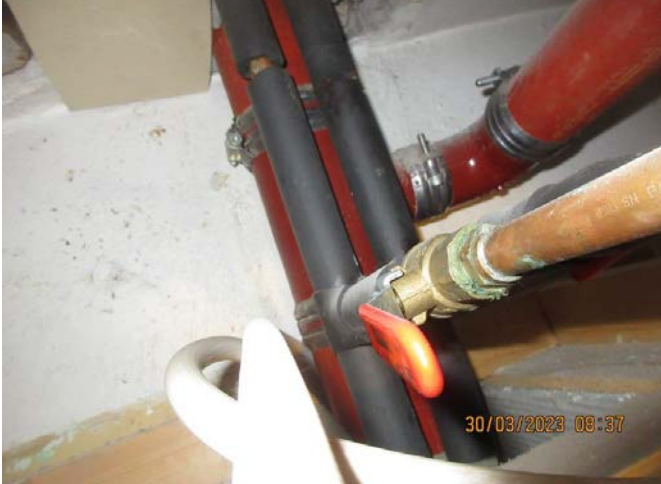
| Bilde av funn | Beskrivelse |
|---|---|
| | <p>I arealet over himlingen er det tilgang til koblinger og stoppekran. Vannrøret som føres fra kjeller opp i leilighetene er utført i isolerte kobberrør. Avløpet er utført i MA rør.</p> |

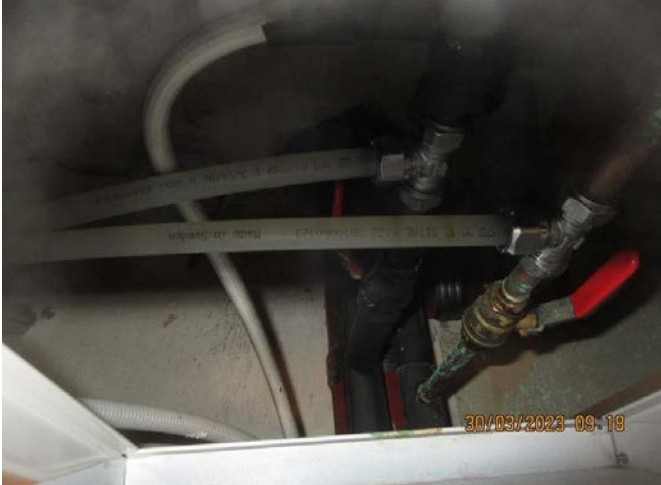
| Bilde av funn | Beskrivelse |
|---|---|
| | <p>Bildet er tatt i luken på en annen leilighet enn bilde over, her er det benyttet en blanding av et rør-i-rør-system og prisol rør. Rør i rør systemet mangler det ytre varerøret. Ved eventuell lekkasje på røret vil vannet renne ned på himlingen og kan trenge bak membransjiktet.</p> |

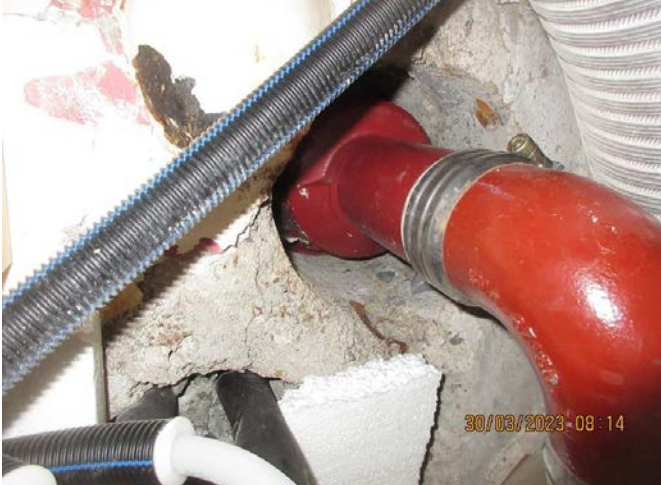
| Bilde av funn | Beskrivelse |
|---|---|
| | <p>Bildet er tatt over himling på et av badene og viser undersiden av sluket fra badet i leiligheten over. Her er ikke sluket tilstrekkelig branntettet i gjennomføringen. Manglende brannsikring rundt gjennomføringer ble registrert på de fleste badene som ble befart. Dette gjelder også i kjeller.</p> |

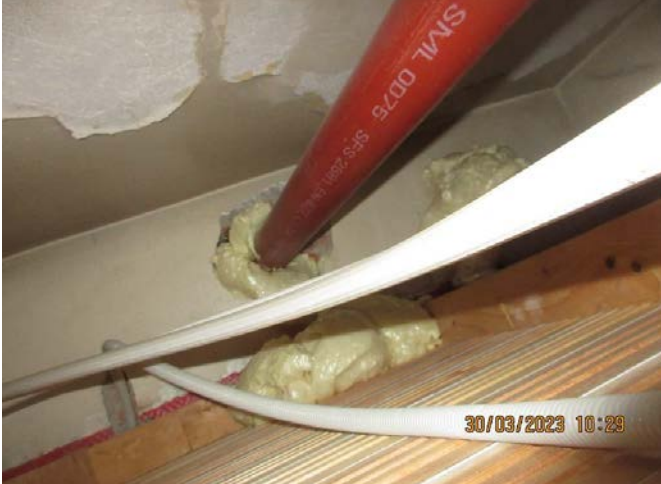
| Bilde av funn | Beskrivelse |
|---|---|
| | <p>Bildet viser en gjennomføring gjennom vegg til et avløpsrør fra kjøkken i leiligheten over. Her er gjennomføringen tettet med byggskum. Byggskum som er benyttet er ikke godkjent som brannsikring rundt gjennomføringen.</p> |

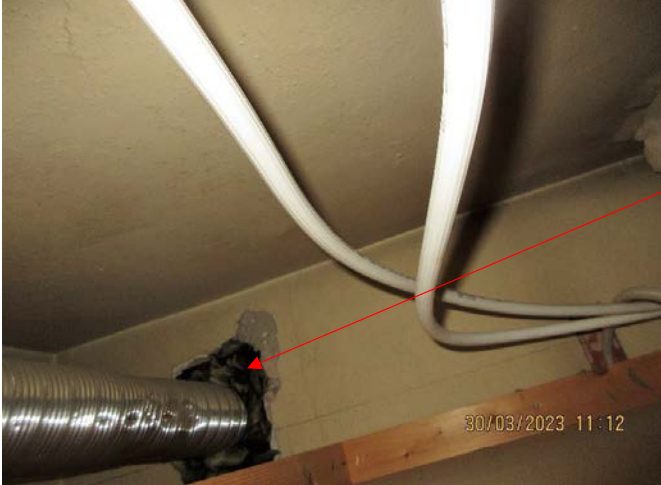
| Bilde av funn | Beskrivelse |
|---|---|
| | <p>I himlingen er det montert et avtrekk til ventilasjonene, denne er ført inn til blokkens ventilasjonskanal med et fleksibelt spirorør. Gjennomføringen er tettet med Glava isolasjon.</p> |

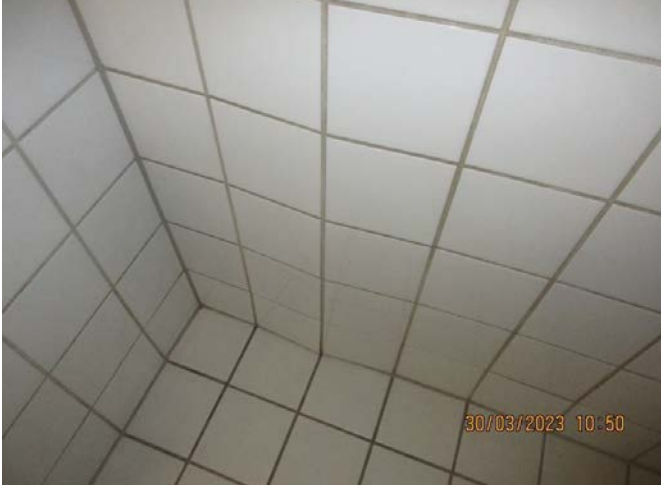
| Bilde av funn | Beskrivelse |
|---|---|
| | <p>På et av badene bulet flisene på veggen ut. Nøyaktig årsak til denne skaden er ukjent, men basert på undersøkelser kan det tyde på at dette kan ses i sammenheng med høy fuktbelastning som har medført til at flisene løsner.</p> |

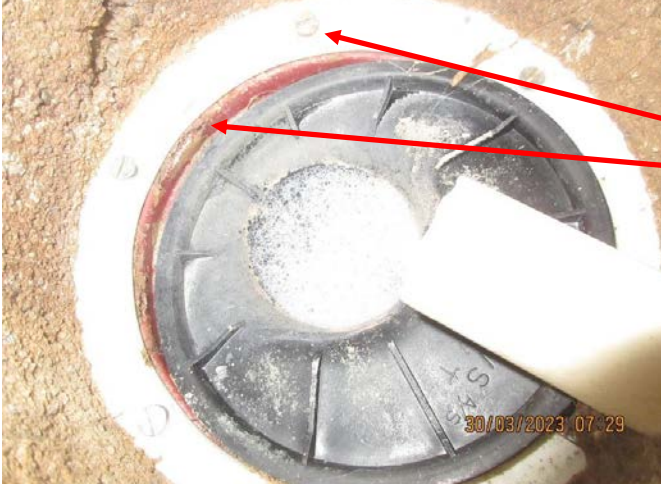
| Bilde av funn | Beskrivelse |
|---|---|
| | <p>Under befaring av slukene kunne det ikke registreres at membranen er ført forbi klemringen.</p> <ul style="list-style-type: none"> <li>• Klemring</li> <li>• Synlig MA sluk</li> </ul> <p>Mellom klemring og sluk skal membranen være synlig.</p> |

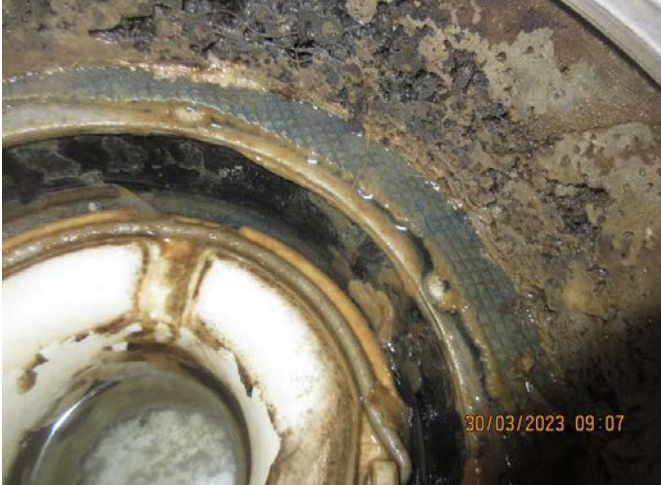
| Bilde av funn | Beskrivelse |
|---|---|
| | <p>På et av badene har det i senere tid blitt lagt nye varmekabler og fliser oppå eksisterende fliser. Over klemringen er det lagt et glidesjikt i ukjent materiale. Dette ble sannsynligvis lagt i forbindelse med ny påstøp og fliser oppå eksisterende gulv.</p> |

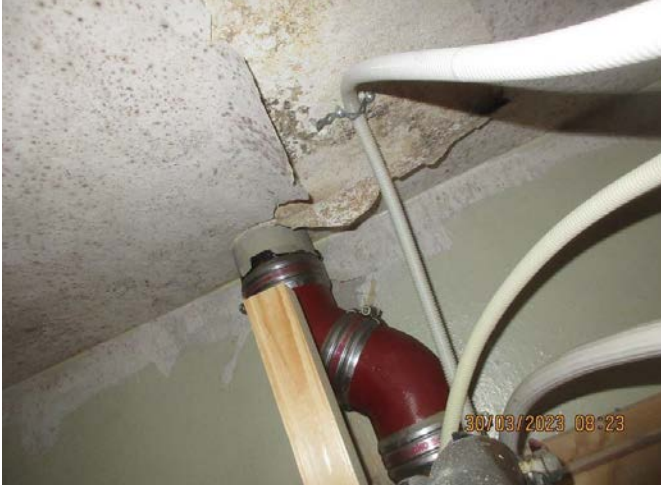
| Bilde av funn | Beskrivelse |
|---|---|
| | <p>Over himlingen på flere bad er det merker etter lekkasje og høy fuktbelastning.</p> |

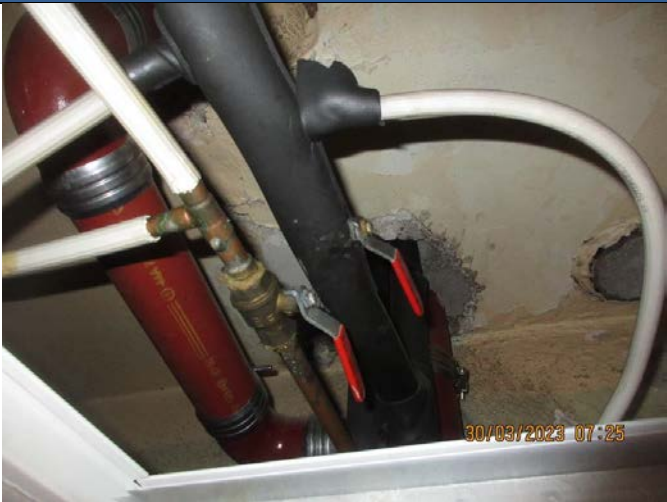
| Bilde av funn | Beskrivelse |
|---|---|
| <p>30/03/2023 07:25</p> | <p>Over himlingen er det koblinger til vannrør med stoppekran til den aktuelle leiligheten. MA røret tilhører sluket fra badet ovenfor.</p> |

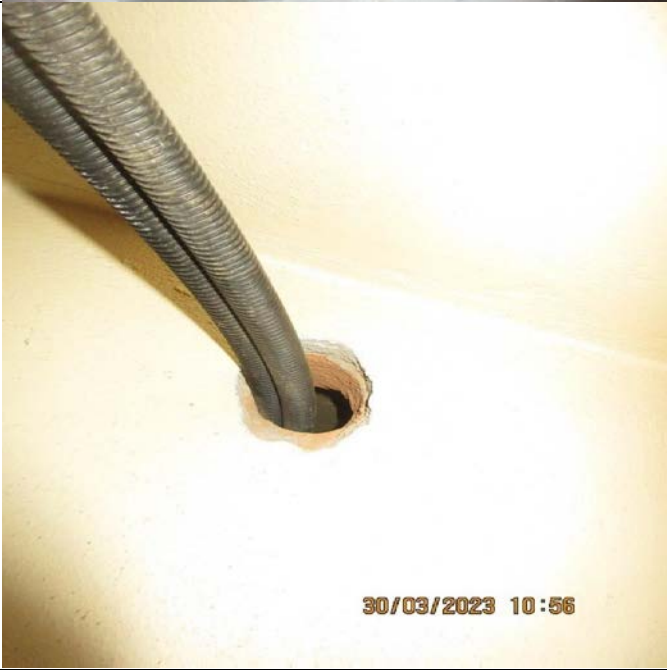
| Bilde av funn | Beskrivelse |
|---|---|
| <p>30/03/2023 10:56</p> | <p>I flere av leilighetene er kjøkkenet flyttet fra opprinnelig plassering og ut i stuen. Under dette arbeidet har vanntilførselen blitt flyttet fra egen stamme til stammen på badene. Dette har medført åpne gjennomføringer gjennom vegger i badet og den tilstøtende boden og inn på kjøkkenet. Disse gjennomføringene har sannsynligvis ikke brannkrav, men vil være svake punkter med tanke på fuktighet som kan smitte gjennom hullene</p> |

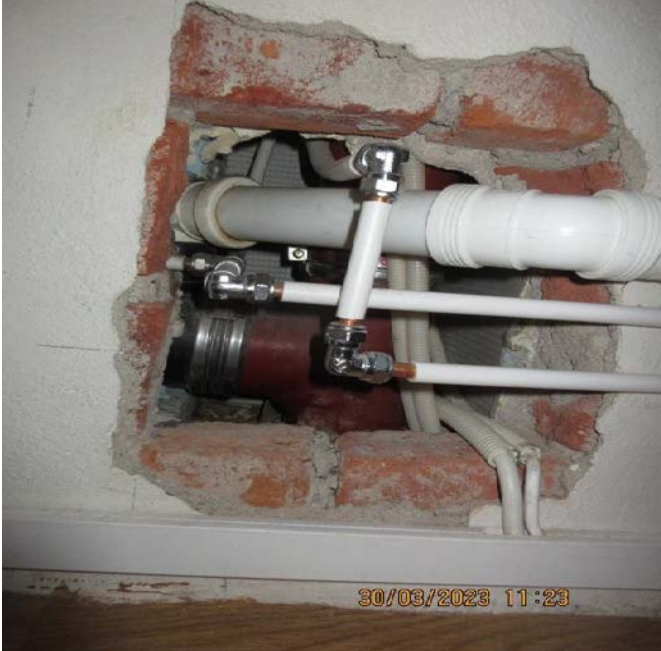
| Bilde av funn | Beskrivelse |
|---|---|
| | <p>Bildet er tatt i en leilighet hvor kjøkken er blitt flyttet fra opprinnelig plassering. Bildet er tatt i boden mellom nytt kjøkken og baderom og viser gjennomføringen inn til sjakten hvor rørene er ført.</p> |

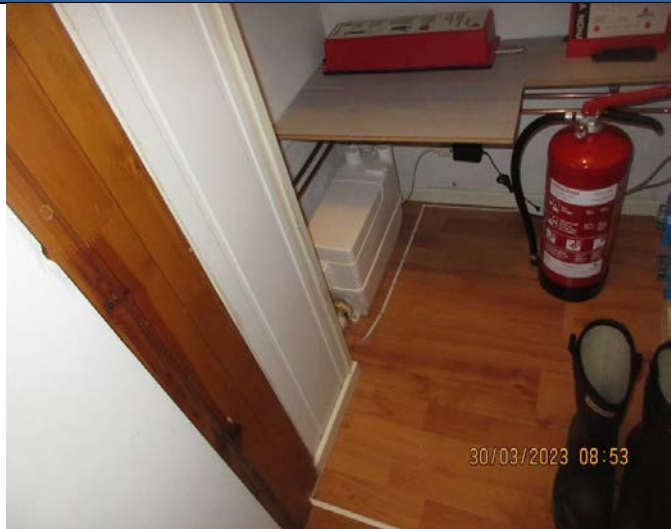
| Bilde av funn | Beskrivelse |
|---|---|
| | <p>I enkelte boenheter hvor kjøkkenet er flyttet er det montert en pumpeløsning som skal håndtere avløpsvannet fra kjøkkenet. Dette er utført fordi avløpet er koblet til et avløpsrør som kommer i taket i boden.se bilde under.</p> |

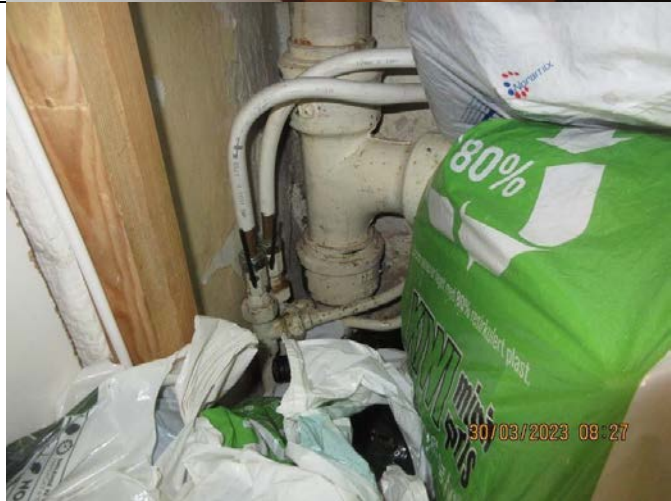
| Bilde av funn | Beskrivelse |
|---|---|
| | <p>Bildet er tatt på kjøkken som har original plassering og viser avløpet til kjøkkenet. Sjakten går fra kjeller opp til øverste etasje. Fra sjakten er det ført avløp og vanntilførsel gjennom veggen inn til naboen.</p> |

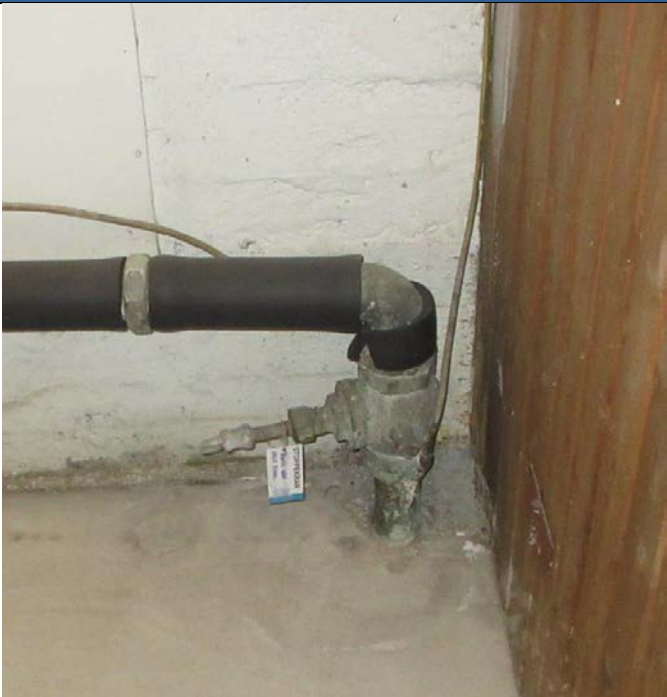
| Bilde av funn | Beskrivelse |
|---|---|
| | Bildet viser hovedvannledningen inn i bygget med stoppekran. Denne er fra byggeåret og bør skiftes ut. |

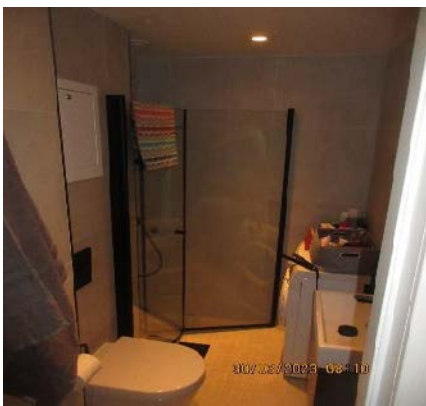
| Nr. | Observasjon/foto | Merknad/tiltak |
|---|---|---|
| 1. | | Eksempel på rehabilitert bad på Trondheimsveien. Baderomskasse er plassert mellom wc og dusj som på øvrige bad. |

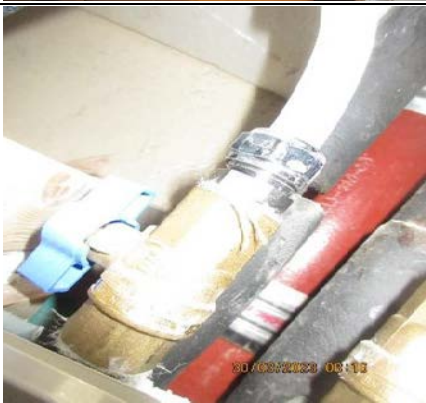
| Nr. | Observasjon/foto | Merknad/tiltak |
|---|---|---|
| 2. | | Bilde viser avgrensning av vannrør på bad bilde nr. 1. Her går eldre kobberør i sjakkasse fra gulv til tak og det er avgrenet med nye rør i toppen av baderomskasse. Vannrørene i kassen er ikke skiftet ut og det er ikke lagt noen tomme rør til og føre nye rørføringer i. |

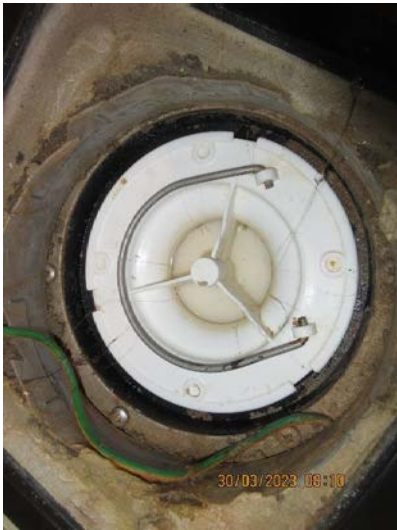
| Nr. | Observasjon/foto | Merknad/tiltak |
|---|---|---|
| 3. | | Bildet viser sluk på bad bilde 1. Her er det montert plastsluk som avviker fra støpejernssluk som har vært en del av brannkonsept etter original sist rehabilitering. Om brannsikringen etter brudd på branncelle er utført forskriftsmessig er vanskelig for styret og kontrollere. Det anbefales brukt støpejernssluk og ikke plastsluk i brannskiller. |

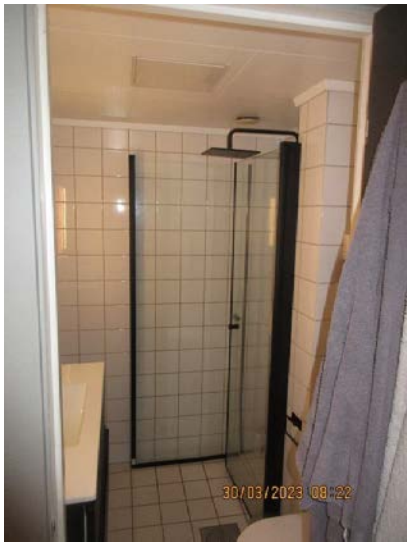
| Nr. | Observasjon/foto | Merknad/tiltak |
|---|---|---|
| 4. | | Eksempel på bad i Trondheimsveien, nyere sanitærutstyr. Membran, rørføringer og baderomskasse mellom wc og dusj er fra sist baderomsrehabilitering. |

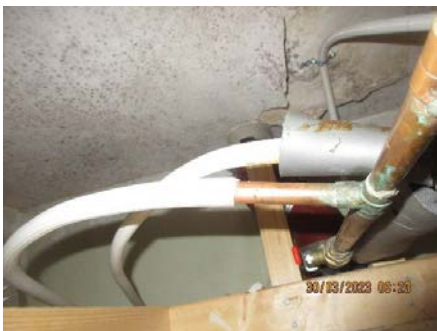
| Nr. | Observasjon/foto | Merknad/tiltak |
|---|---|---|
| 5. | | Bilde viser avgrensning av vannrør på bad bilde nr. 4 loddede eldre kobberør ut fra baderomskasse mellom wc og dusj. Baderomskasse må demonteres for å få skiftet vannrør og bad vil da måtte rehabiliteres. |

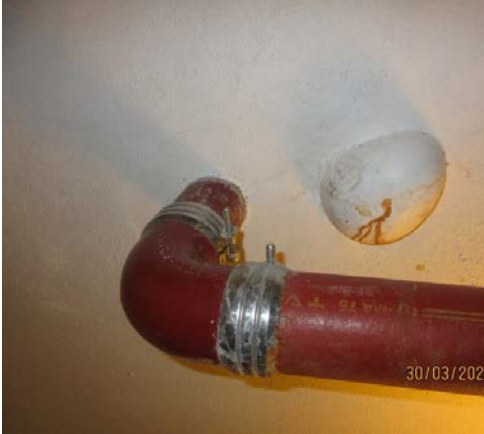
| Nr. | Observasjon/foto | Merknad/tiltak |
|---|---|---|
| 6. | | <p>Bildet viser eldre stålsluk antatt over 50 år gammelt. Stammer mest sannsynlig fra en tidligere baderomsrehabilitering. Det er tegn til gjennomrusting i stålet og det må vurderes om disse skal utskiftes.</p> |

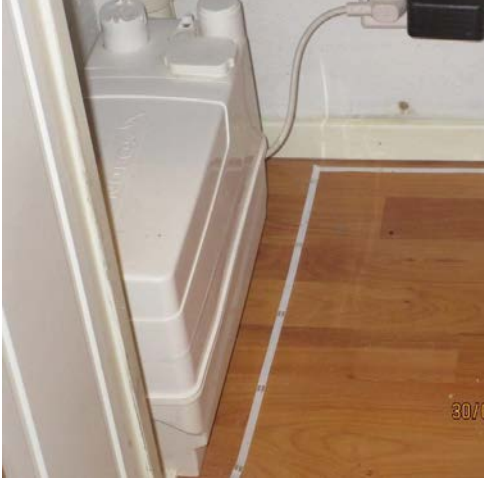
| Nr. | Observasjon/foto | Merknad/tiltak |
|---|---|---|
| 7. | | <p>Bilde viser pumpestasjon tilknyttet kjøkken, for å løfte avløpsvannet opp til tilgjengelig avløpsrør. Ved å sette av avgreninger på avløpsrørene i etasjene under, vil man kunne tilknytte seg avløpsrør til kjøkken uten bruk av pumpeløsninger.</p> |

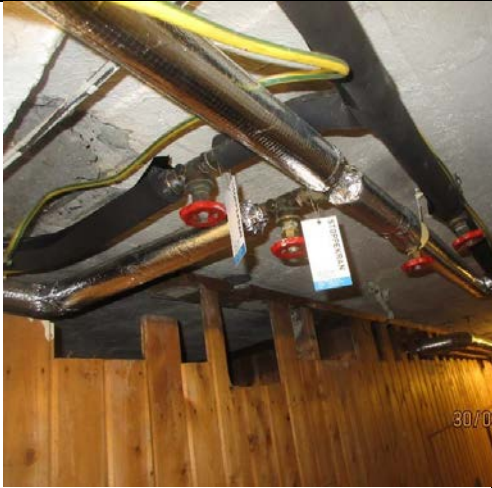
| Nr. | Observasjon/foto | Merknad/tiltak |
|---|---|---|
| 8. | | Kaldt- og varmtvannsrør i kjeller kan vurderes utskiftet. De sitter tilgjengelig i taket i kjelleren så utskiftning på ett senere tidspunkt skal ikke være problematisk. Det kan være lurt og ha en dialog med utførende entreprenør om synspunkter vedrørende dette. Det vil være besparende med kostnader og administrasjon hvis dette kan utsettes. |
