Teglverksgata 11, 0553 OSLO

**Lekker 3-roms selveier  
toppleilighet o/ to plan | Gulvareal  
på 64 kvm | Herlig utsikt | Heis |  
Stor felles takterrasse**

# gnr. 227, bnr. 562, snr. 55

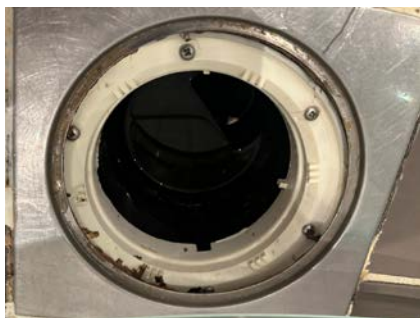
Sluk i plast, plassert i dusjnise

Det anbefales bruk av dusjkabinett, for å hindre fuktinntregning i eldre konstruksjoner.

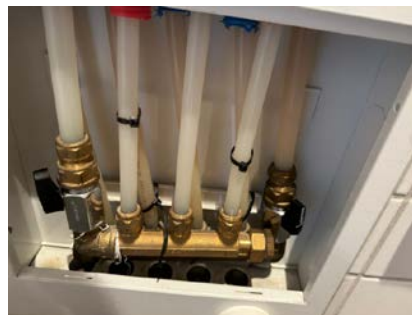
Stoppekraner plassert på bad

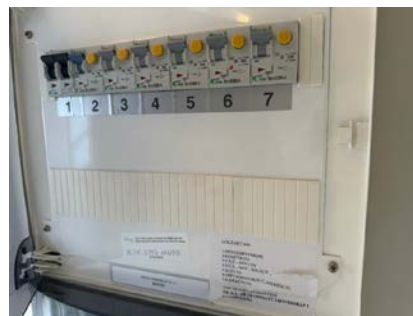
**TG2 settes i følge alder på anlegget, samt usikkerhet på om det er utført arbeid av tidligere eiere.**

Sikringsskap med automatsikringer.
