# Sentralt beliggende, prisgunstig og romslig selveierleilighet.

# Tilstandsrapport - NS 3600

### 4841 Arendal

Gnr: 507 Bnr: 866 Snr: 2

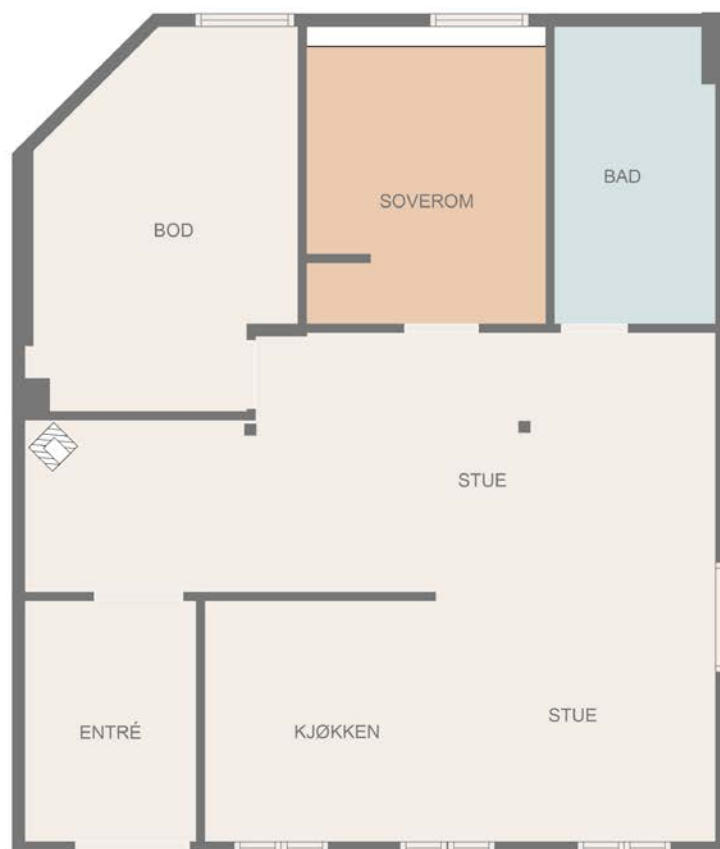
# Planteegning

Plantegningen er ikke i målestokk og noe avvik kan forekomme.

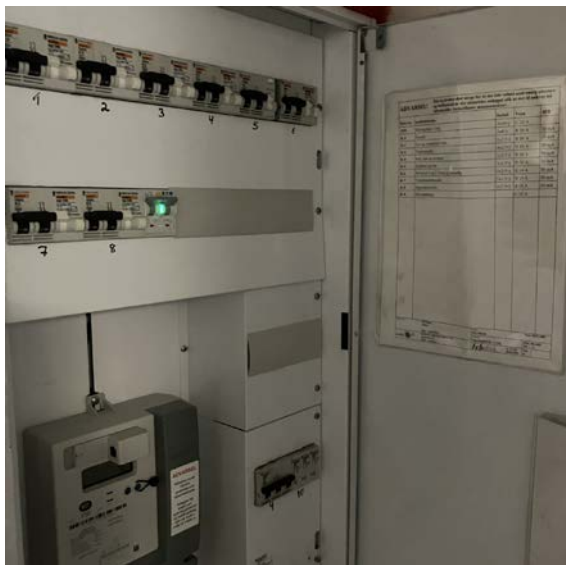
Sikringsskap.

Det elektriske anlegget er ikke Tilstandsgrad-vurdert da undertegnede ikke innehar den faglige kompetansen for vurdering av dette i henhold FEK §9 (Forskrift om elektroforetak og kvalifikasjonskrav for arbeid knyttet til elektriske anlegg og elektrisk utstyr). Det er likevel foretatt en enkel vurdering av anlegget basert på selgers informasjon og besiktelse av synlige deler i boligen. Undersøkelsen er basert på spørsmål og punkter fra forskriften Tryggere Bolighandel som ble vedtatt 01.01.2022.
