Skeisvegen 478, 7510 SKATVAL

**Pen hytte fra 2018 beliggende i
naturskjønne omgivelser rett ved
Lomtjønna | 2 soverom + hems |
Solrikt**

Tilstandsrapport

FRITIDSBOLIG

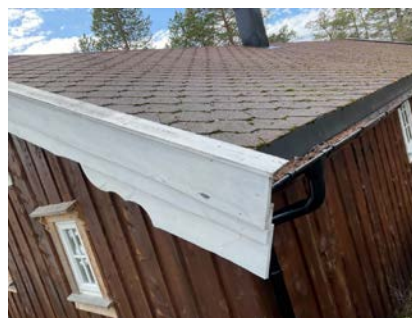
TG 1 Veggkonstruksjon

Forholdet utsetter fasade for økt fuktbelastning som på sikt vil redusere konstruksjonens levetid, montering av nedløpsrør er anbefalt.

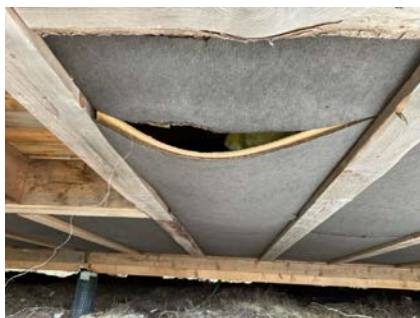
Forholdet fører til luftlekkasje og varmetap i bjelkelag som kan føre til innvendig kondens. Forholdet skal i følge selger utbedres før salg.
