Peter Jebsens veg 46, 5265 YTRE ARNA

**Enebolig over 4 plan med  
moderniseringsbehov. Stor tomt!**

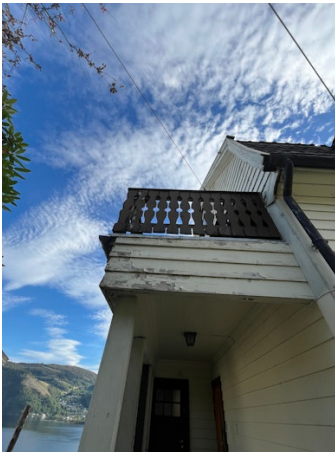
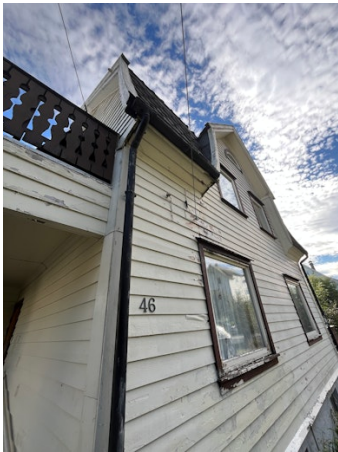
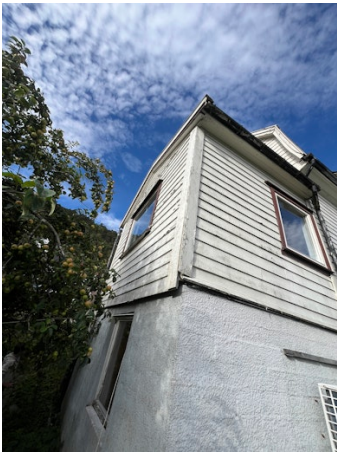
Bilde

Fasadene bærer preg av manglende vedlikehold de seinere år. Kledningen fremstår for det meste som solid, Utskifting av enkeltbord må påregnes. I den forbindelse anbefales det en kontroll av bakenforliggende konstruksjon for eventuelle følgeskader. Lufting er ikke iht. dagens anbefalte løsninger, men de løsninger som var vanlig ved byggeår.

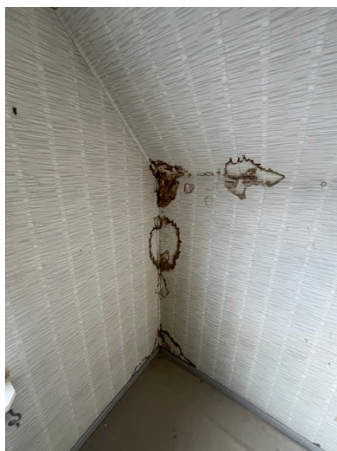
**Bilde**

Spor etter tidligere lekkasje på rom på loft

Konstruksjonen er en lukket sperrekonstruksjon med begrenset mulighet for inspeksjon, uten inngripende tiltak. Ingen tegn til svikt eller skader ved inspeksjon av himling i loftsetasjen, TG2 grunnet alder.

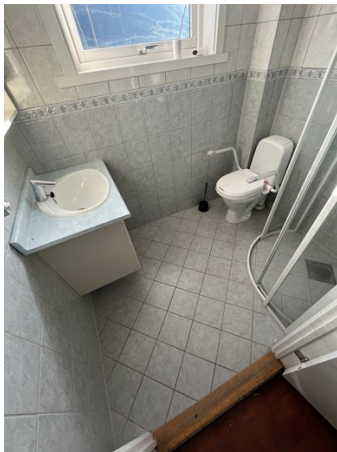
**Bilde**

Overflatene begynner å ha oppnådd forventet levetid og tiltak må påregnes på sikt.

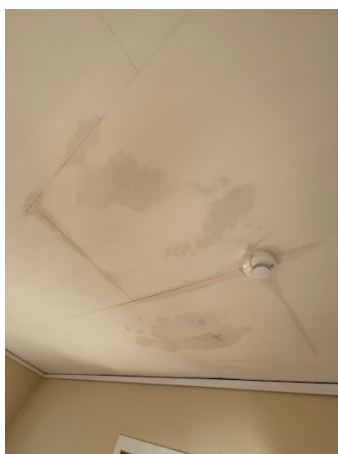
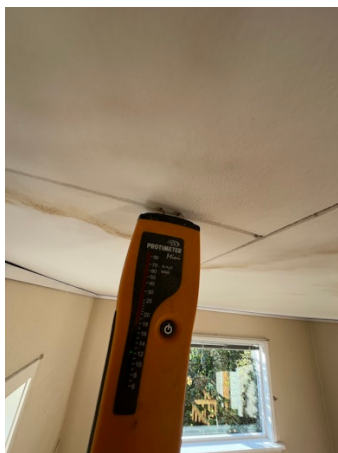
**Bilde**

Merker etter tidligere lekkasje i himling i stue. Det er på befaringsdagen ikke utslagsgivende verdier ved fukt måling.

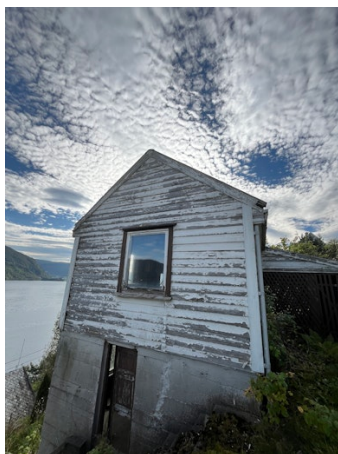
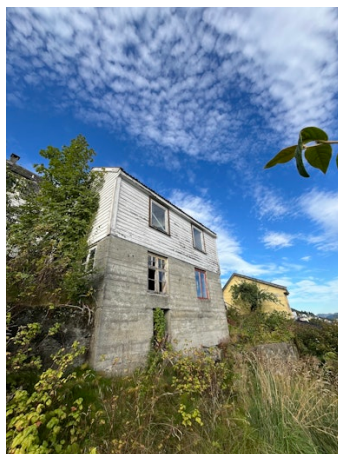
**Bilde**

Grunnet vedlikeholdsetterslep er det er behov for tiltak.

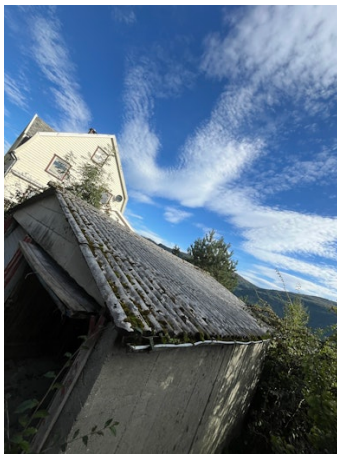
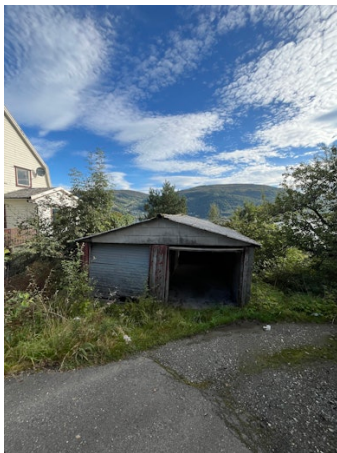
**Bilde**

Grunnet vedlikeholdsetterslep er det er behov for tiltak.
