Påkostet tremannsbolig på Os. Fullt utleid!

- Boligbygg med flere boenheter
- Hannibal Sehesteds gate 6, 1777 HALDEN
- HALDEN kommune
- gnr. 66, bnr. 480

Befaringsdato: 18.09.2025 Rapportdato: 18.09.2025 Oppdragsnr.: 12218-1303 Referansenummer: FN2071

Autorisert foretak: Takstfag AS Sertifisert Takstingeniør: Rolf Are Haugs-Eilertsen

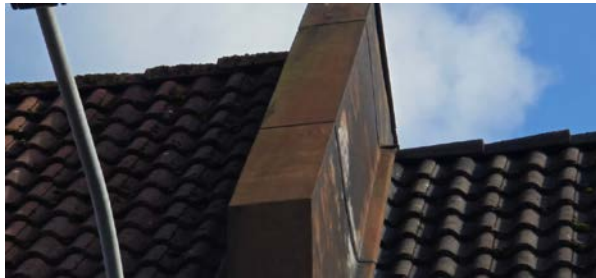
### Veggkonstruksjon

Utifra byggeår antas det at det er uisolert, laftet tømmer i konstruksjonen.  
Stående, malt kledning av treverk.

**Vurdering av avvik:**  
• Det er ingen eller liten lufting i nedre kant av kledning mot grunnmur.  
• Det er påvist spredte råteskader i bordkledningen.  
• Det er værslitt/oppsprukket trevirke/trepaneler.

**Konsekvens/tiltak**  
• Råteskadet trekledning må skiftes ut.  
• Lokal utbedring/utskiftning bør utføres.

Boligen må beregnes kledd om. Noe underliggende råde må beregnes.

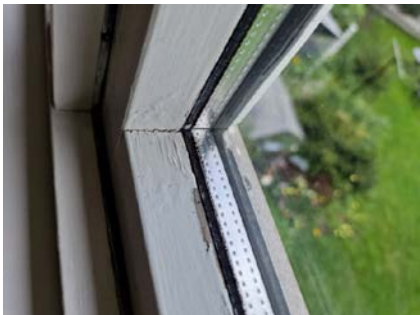
### TG 2 Dører

Verandadør i første etasje med isolerglass i treramme.  
Ytterdører i treverk med vindusfelt.

- Karmene i dører er værslitte utvendig og det er sprekker i trevirket.

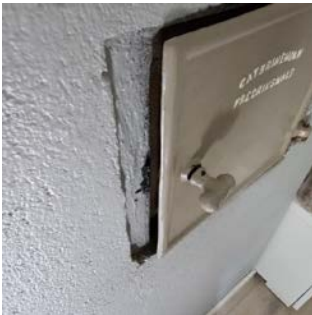
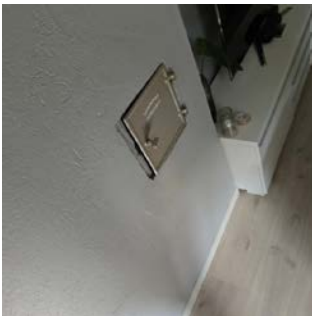
### TG 2 Rom Under Terreng

- Innvendig - Rom Under Terreng  
Avvik: · Kjeller har begrenset ventilering/luftgjennomstrømning.  
Det ble målt indikasjoner på fukt i overgang gulv/vegg i teknisk rom og i bod på befaringdagen.  
Dette er normalt med tanke på byggeår og måte.  
Noe synlige sprekker i utforede vegger. Trolig tørkesprekker og tegn på manglende armeringsnett før pussing.  
XPS-plater er et brannfarlig produkt. Det er ikke gjort undersøkelser rundt tykkelsen på puss med tanke på brannkrav på plater (min 8 mm).

*Punktet må sees i sammenheng med 'Drenering'*

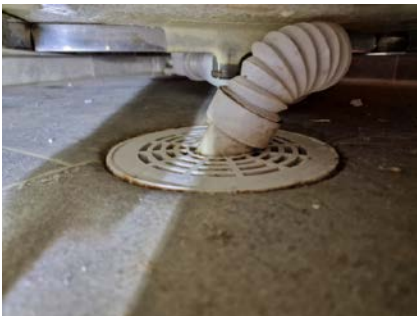
### TG 2 Sanitærutstyr og innredning

- Våtrom - Kjeller > Bad/vaskerom - Sanitærutstyr og innredning  
Avvik: Det er sprekker i silikonfuge mellom vask og vegg. Vil kunne medføre vann inn bak servanten.  
Det er noe svelling i bunn av servantskap.  
Skorget til servantskapet er skadet.

Silikonfugen bør utbedres. Skrog bør skiftes.

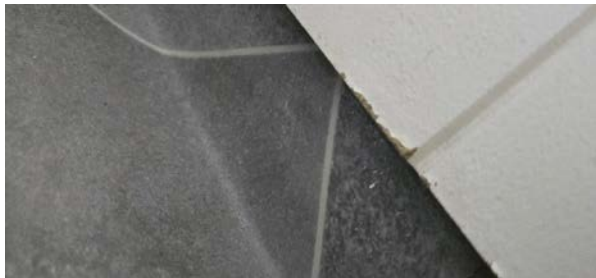
#### TG 2 Overflater Gulv

- Våtrom - 2. Etasje > Bad/vaskerom - Overflater Gulv  
Avvik:.. Det er påvist at høydeforskjell fra topp slukrist til gulv/synlig topp membran ved dørterskel er mindre enn 25 mm.

- Våtrommet fungerer med dette avviket.

Det bør trekkes membran opp på terskel.

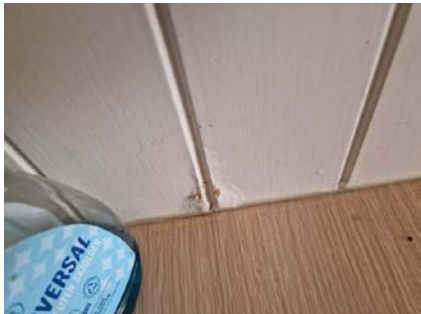
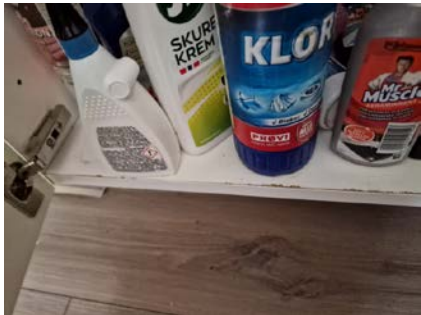
#### TG 2 Avtrekk

- Kjøkken - 1. Etasje > Kjøkken - Avtrekk  
Avvik: Det er noe luftlekkasje på ventilator-rør

- Tiltak:

Røret må festes bedre.
