Oddeskogen 39, 4735 EVJE

**Oddeskogen. Velholdt enebolig på flott tomt. Sentral beliggenhet.**

Befaringsdato: 05.09.2025

Rapportdato: 11.09.2025

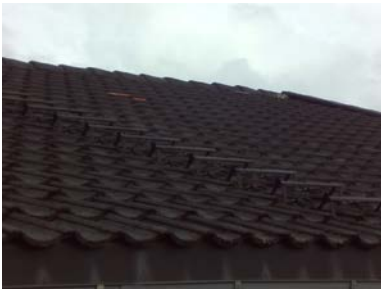
- Vurdering av avvik:**
- Mer enn halvparten av forventet brukstid er passert på taktekkingen.
  - Mer enn halvparten av forventet brukstid er passert på undertak.

Deler av taktekkingen

- Konsekvens/tiltak**
- Overvåk tilstanden jevnlig. For å få tilstandsgrad 0 eller 1 må tekkingen skiftes ut, men tidspunktet for når dette er nødvendig er vanskelig å si noe om.
  - Når taktekking og undertak begynner å bli gamle, øker risikoen for lekkasjer, noe som kan føre til omfattende og kostbare reparasjoner av underliggende konstruksjoner dersom en ikke foretar tiltak på konstruksjonene før dette oppstår.

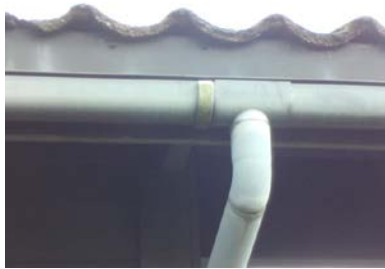
- Vurdering av avvik:**
- Det mangler snøfangere på hele eller deler av taket, men det var ikke krav om dette på byggemeldingstidspunktet.
  - Mer enn halvparten av forventet brukstid er passert på renner/nedløp/beslag.

Takrenner med tilhørende deler av plast

- Overvåk tilstanden jevnlig. For å få tilstandsgrad 0 eller 1 må beslag/renner/nedløp skiftes ut, men tidspunktet for når dette er nødvendig er vanskelig å si noe om.

På generelt grunnlag anbefales pipe og helbeslås over tak. Vist ikke må denne impregneres ved jevne mellomrom for å hindre oppsug av fuktighet som kan resultere i innvendige lekkasjer.

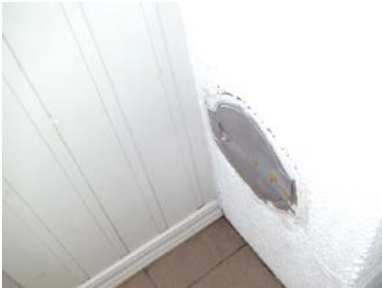
Sotluke på soverom.

- Det må foretas tiltak for å lukke avviket.

Kostnadsestimat: Under 10 000

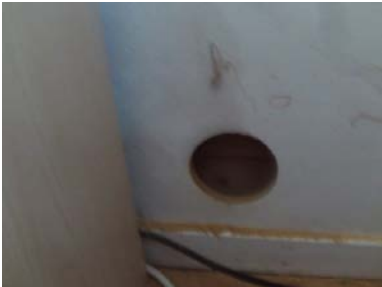
Hulltaking er foretatt fra soverommet og det er påvist avvik i hulltakingen.

- Hulltaking er foretatt og det er påvist avvik i konstruksjonen.

Eldre fuktmerker på baksiden sponplate på soverom siden.

Hulltaking fra soverommet.

- Gjennomføre ytterligere undersøkelser og foreta utbedring av skade.

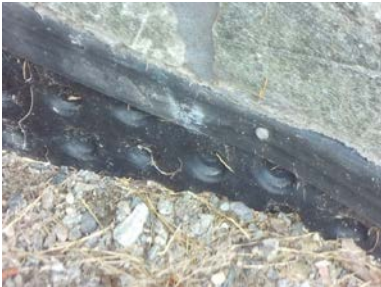
Dreneringen er i fra byggeåret og er ikke synlig for vurdering. Synlig fuktsikring inntil grunnmur av type platon.

Synlig fuktsikring inntil grunnmur

- Tiltak for redrenering rundt boligen kan ikke utelukkes.
- Overvåk tilstanden jevnlig. For å få tilstandsgrad 0 eller 1 må dreneringen skiftes ut, men tidspunktet for når dette er nødvendig er vanskelig å si noe om.
