Brusletta 28, 2016 FROGNER

**Trivelig 3-roms leilighet med
overbyggd balkong - Heis i bygget -
Garasjeplass - Umiddelbar nærhet
til togstasjon.**

Tilstandsrapport

BOLIGBYGG MED FLERE BOENHETER

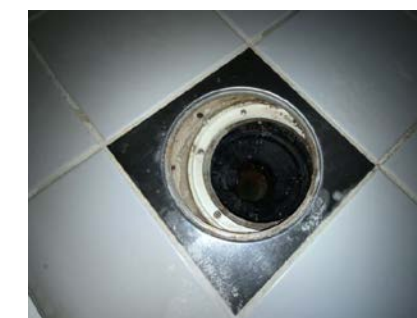
2. ETASJE > BAD

- Det er mulighet for at det kan forekomme vannlekkasje på våtrommet hvor vann ikke vil gå til sluk.
- Det er påvist at høydeforskjell fra topp slukrist til gulv/synlig topp membran ved dørterskel er mindre enn 25 mm.
- Det er påvist at noen fliser har bom (hulrom under).
- Det er påvist avvik i fallforhold til sluk i forhold til krav i forskrift på byggetidspunktet.
- Det er påvist avvik i fuger.

Kontroll av sluk.

- Overvåk tilstanden jevnlig. For å få tilstandsgrad 0 eller 1 må slukløsningen skiftes ut og sannsynligvis må også membransjiktet skiftes/utbedres. Det er imidlertid vanskelig å si noe om tidspunktet for når dette er nødvendig.
- Overvåk tilstanden jevnlig. For å få tilstandsgrad 0 eller 1 må tettesjiktet skiftes ut, men tidspunktet for når dette er nødvendig er vanskelig å si noe om.
- Installering av tett dusjkabinett anbefales.

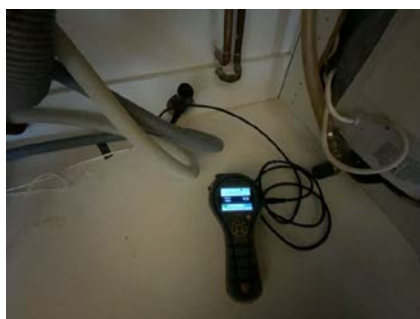
KJØKKEN

Hulltaking er foretatt uten å påvise unormale forhold. Hulltaking er foretatt ved/i Kjøkken. Fuktkvotemåling (vekt%) i konstruksjonen ble målt til 8.

Utført hulltaking.

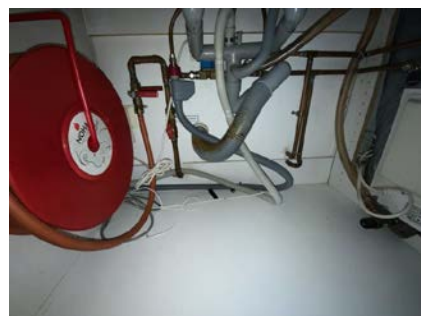
Rørproppleg av eldre kobberør. Røranlegget er ikke kontrollert av den grunn at dette krever spesielt utstyr og kompetanse. Med tanke på alder og materialvalg ansees rør som tilfredsstillende men kommende modernisering av rørproppleg kan heller ikke utelukkes på sikt. Ingen negative avvik observert, og/eller opplyst av eier.

Det bemerkes at bunnledninger ikke er kontrollert, og det er ikke kjent om det har vært foretatt reparasjon/utskifting/rehabilitering av avløps- eller vannledning mellom boligbygget og offentlig nett etter at bygget ble oppført. Hovednettet er som oftest selskapets ansvar. Waterguard i benkeskap på kjøkken for god sikring av lekkasjevann.

Besiktigelse av røropplegg.

- Det er ikke behov for utbedringstiltak siden anlegget fungerer i dag, men ut ifra alder kan skader plutselig oppstå på eldre anlegg.
- I forbindelse med oppgradering av våtrom vil det være naturlig med utskiftning av rør.
