Haugåsveien 37C, 4016 STAVANGER

**Innholdsrik BBL-rekkehus med 3
soverom og sentral beliggenhet -
Terrasse og balkong - Parkering på
fellestomt**

Tilstandsrapport

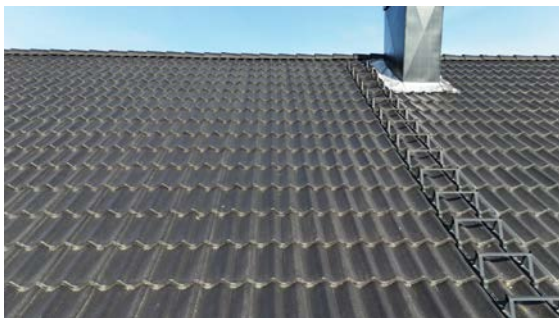
Taktekkingen er av betongtakstein. Taket er besiktiget fra bakkenivå. Siden taket (takkonstruksjon, taktekking og skorstein) kun er observert fra bakkenivå, er vurderingen begrenset av dette. Det er ikke sikkerhetsmessig forsvarlig å bevege seg ut på taket eller observere fra stige. Selv om det ikke er avdekket skader under befaringen, betyr ikke dette at det ikke foreligger skader som en besiktigelse på taket kan avdekke. Vær oppmerksom på denne risikoen. En undersøkelse av taket kan utføres av en fagperson under tilstrekkelige sikkerhetsforhold.

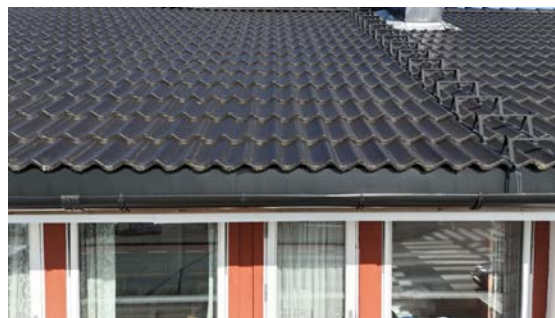
Nedløp og beslag

Vurdering av avvik: Det er avvik: Krav til snøfangere kom i 1949-forskriften for en begrenset del av taket. I dette området har det ikke vært normal praksis å montere snøfangere før i 2010-forskriften.

Renner og nedløp i lakkert metall.

Det anbefales å montere snøfangere over gangareal for å redusere faren for skader etter snøras fra taket.

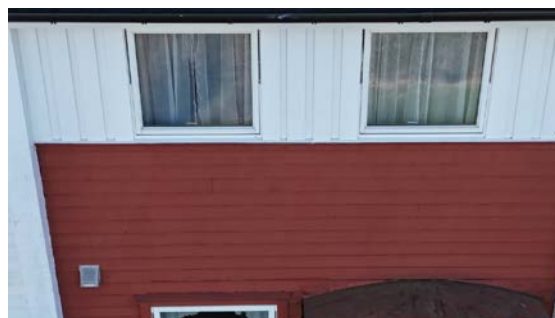
Veggkonstruksjon

Vurdering av avvik: Det er ingen eller liten lufting i nedre kant av kledning mot grunnmur.

Veggene har trekonstruksjon av ukjent utførelse. Fasade/kledning har liggende og stående bordkledning.

- Det bør foretas tiltak for å bedre lufting av kledningen.

Lufting bør etableres for å redusere faren for kondens i konstruksjonen.

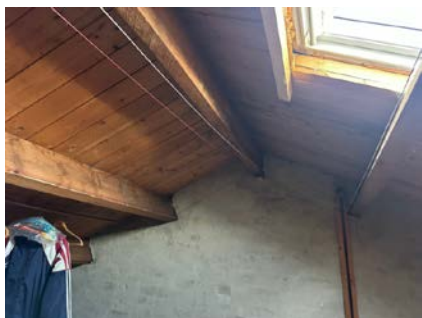
TG 1 Vinduer

Bygningen har malte trevinduer med 2-lags glass.

Årstell: 2009 Kilde: Produksjonsår på produkt

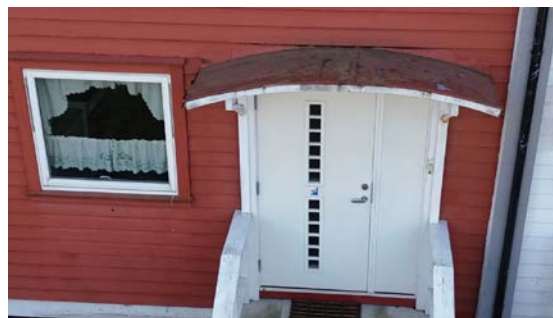
TG 1 Balkonger, terrasser og rom under balkonger

Terrasse ut fra stue i 1. etasje og balkong ut fra soverom i 2. etasje.

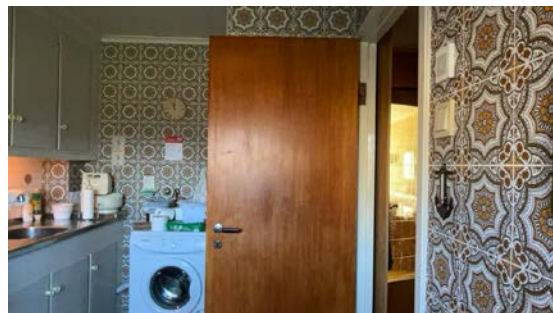
- Det er påvist avvik som tilsier at det bør foretas tiltak på enkelte dører.

Vurdering av avvik: Det er påvist avvik som tilsier at det bør foretas tiltak på enkelte dører.

- Enkelte dører må justeres.

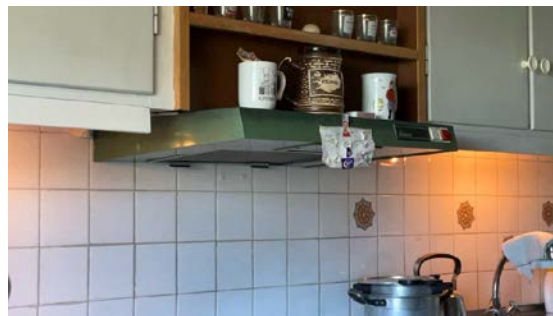
Gammel kjøkkenventilator fungerte ved befaringen.
