Verksbyvegen 45, 6600 SUNNDALSØRA

# Tilstandsrapport

gnr. 51, bnr. 335, snr. 28

Befaringsdato: 09.10.2025

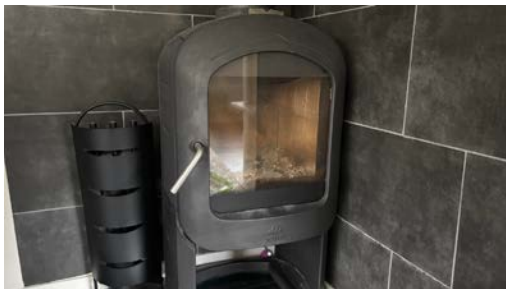
Boligen er utstyrt med en elementpipe i lettklinker, og en peis som er plassert på stuen.

Peis på stuen

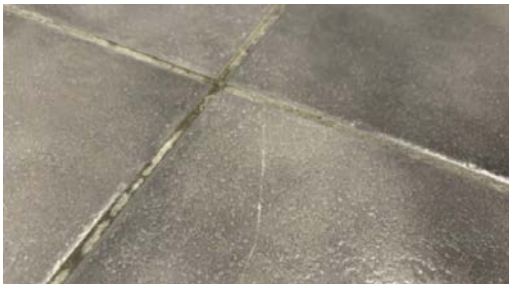
- Det er påvist at høydeforskjell fra topp slukrist til gulv/synlig topp membran ved dørterskel er mindre enn 25 mm.
- Det er påvist at noen fliser har bom (hulrom under).
- Det er påvist sprekker i fliser.

Det er målt et fall på 10 mm fra toppen av gulvet ved døren til toppen av slukristen, noe som avviker fra anbefalt minimumsfall på 25 mm. Det er også registrert en sprekke på ene gulvflisen.

Sprekker på en flis

- Til tross for avviket i fall/høydeforskjell til sluk, vil gulvet fortsatt kunne lede vann mot sluket, men med redusert effektivitet. Dette kan potensielt øke risikoen for vannansamling i enkelte områder av badet.
- Skadet flis er i et område hvor den kun utgjør et estetisk avvik.
- Selv om bom eller hullid ikke alltid er et umiddelbart problem, bør det overvåkes nøye før eventuell utvikling i sprekker i flisfuger e.l. oppstår. Dette må en foreta tiltak for, for å begrense utviklingen.

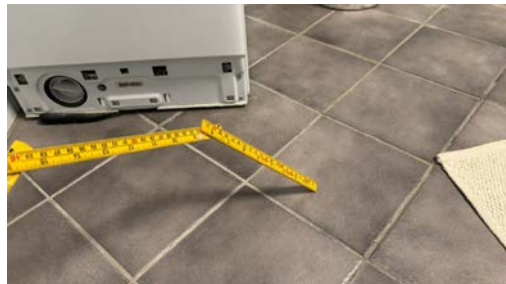
Det er bomlyd på fliser i dette området

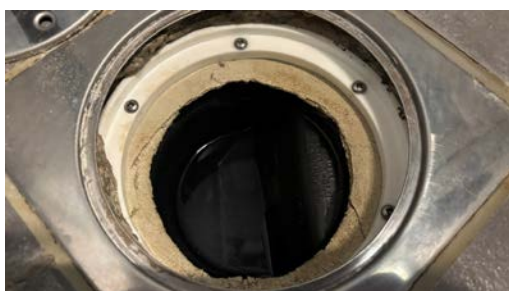
Det er plastsluk med smøremembran, og synlig slukmansjett og membran er korrekt klemt under klemring i sluket.

Sluk

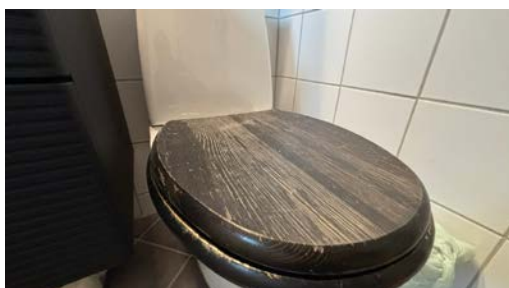
Merknad: Toalettsetet er noe slitt, uten at dette er forhold som påvirker tilstandsgraden.

Toalettsete i treverk

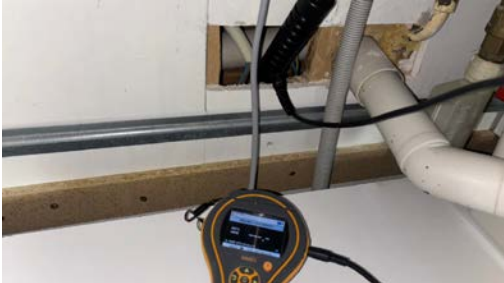
Det er gjort fuktmåling fra åpen konstruksjon på kjøkkenet. Måleresultatet viser 0% og indikerer at det er tørt i konstruksjonen. Våtrommet er i tillegg kontrollert med egnet fuktmåler, og det ble ikke avdekket unormale forhold i våtsoner på gulv eller vegger.

Fuktsøk uten tegn til unormale verdier

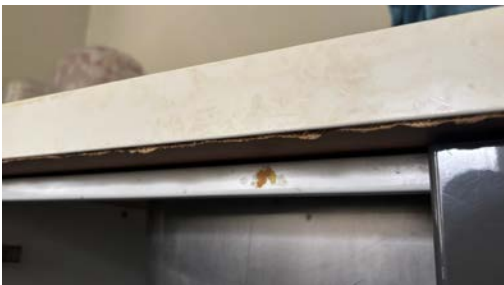
- Det er påvist skader på overflater/kjøkkeninnredning utover normal slitasjegrad.

Det er noe svelleskader på undersiden av benkeplaten.

Svelleskader på benkeplaten

Kjøkkenet fungerer som forventet til tross for avviket, da dette kun gjelder estetiske forhold. Funksjonaliteten er fullt ivaretatt, og det påvirker ikke den daglige bruken av kjøkkenet.

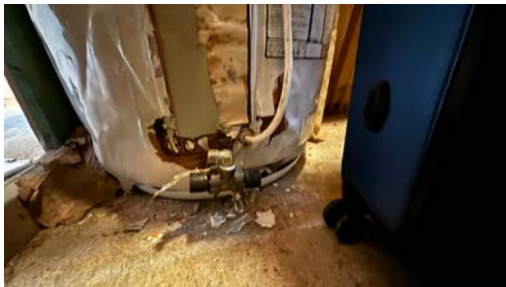
- Det er ikke påvist tilfredsstillende el-tilkobling av varmtvannstank iht. gjeldende forskrift.
- Det er påvist at varmtvannstank er over 20 år
- Det er avvik:

Berederen fremstår slitt

- Det er ikke behov for utbedringstiltak siden tanken fungerer i dag, men ut ifra alder kan skader plutselig oppstå på eldre tanker.

Det må regnes med at berederen snart er moden for utskifting, på grunn av alder og registrerte avvik.

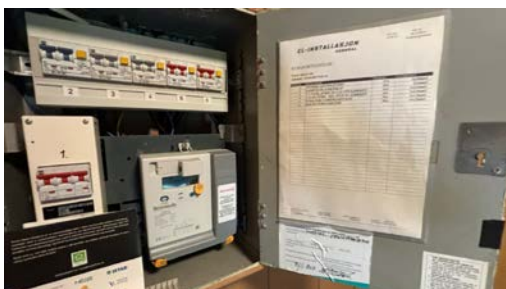
Det elektriske anlegget er vurdert basert på visuell observasjon, da takstingeniøren ikke har elektrofaglig kompetanse. Anlegget fremstår som velfungerende, og det er ikke registrert synlige avvik ved befaringen.

Sikringsskapet er plassert i fellesarealet
