Håvegen 12 B, 2340 LØTEN

**Del av vertikaldelt tomannsbolig  
på selveiet tomt. God planløsning  
over 2 plan. Solrik terrasse og  
hage mot vest. Utebod.**

**Salgsobjekt:** Del av tomannsbolig  
**Eierform:** Eiet  
**Byggeår:** 1991  
**BRA-i/BRA Total** 78/82 m<sup>2</sup>  
**Tomtstr.:** 404,9 m<sup>2</sup>

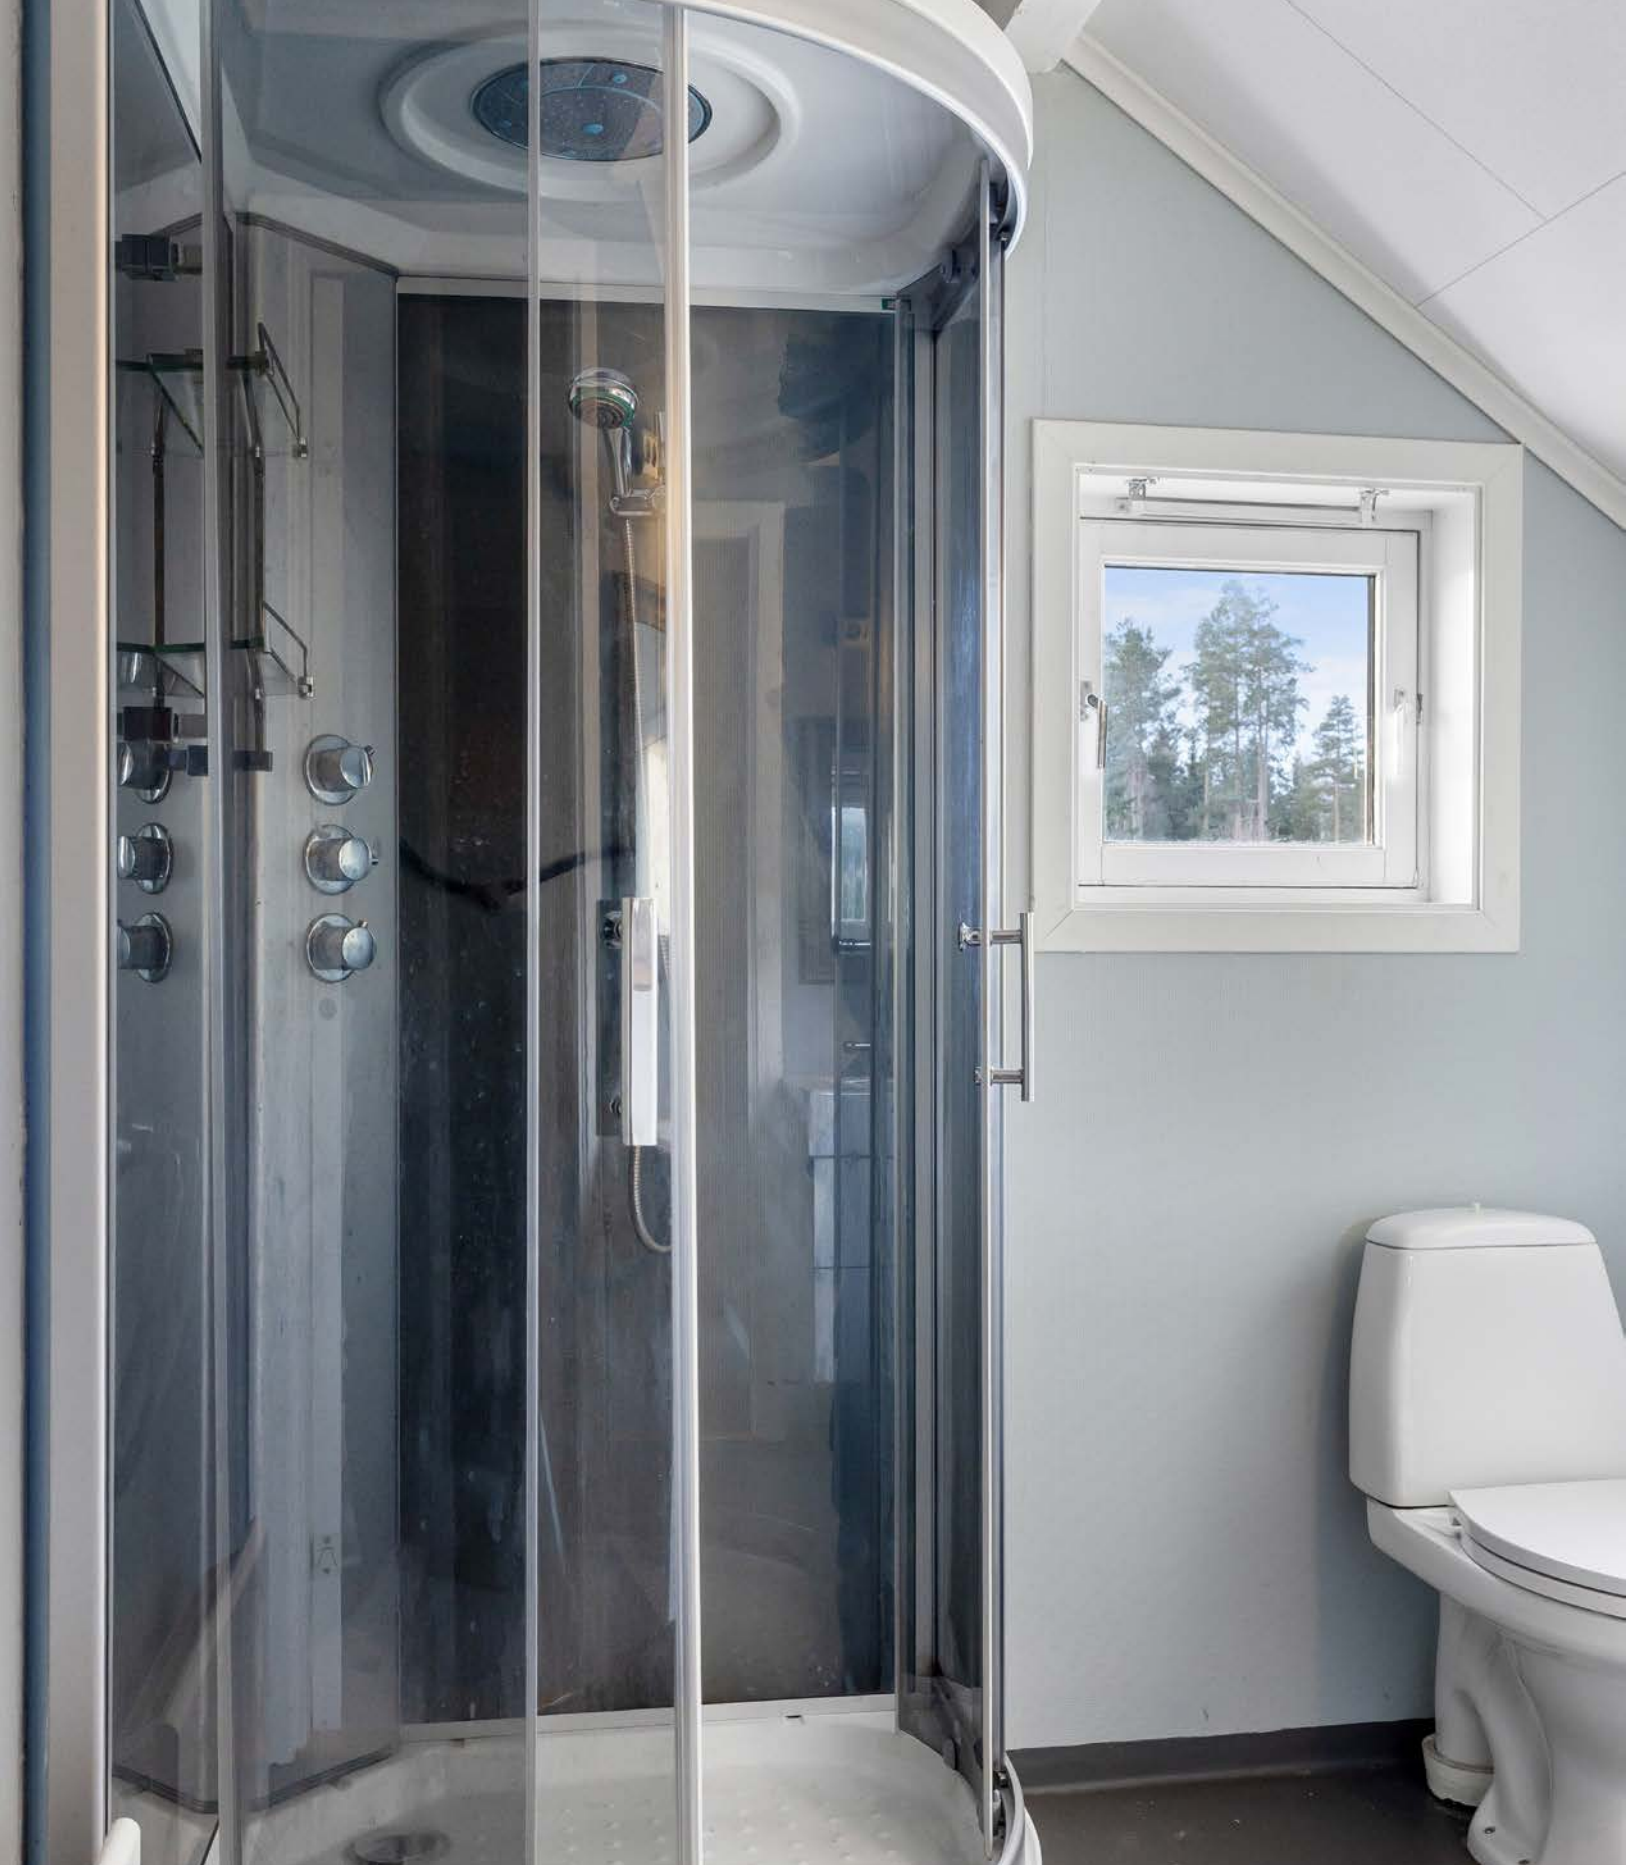
Baderommet er fra byggeåret 1991 og har fått TG3 i tilstandsrapporten.

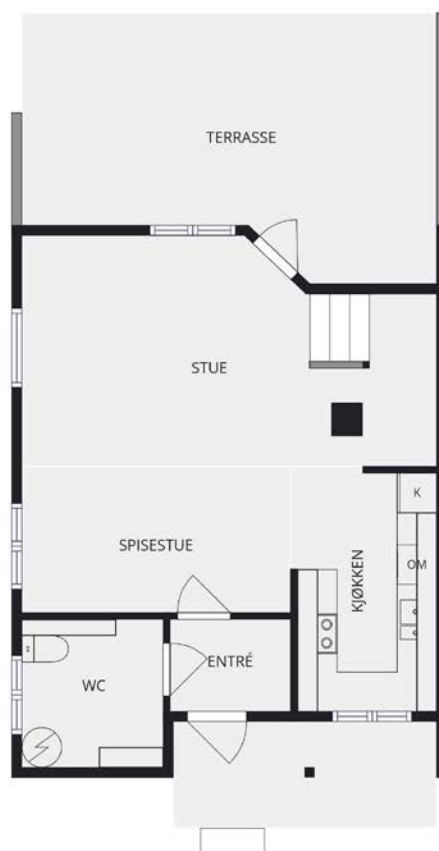
# 1. etasje

Plantegningen er en ikke målbar illustrasjon og avvik kan forekomme.

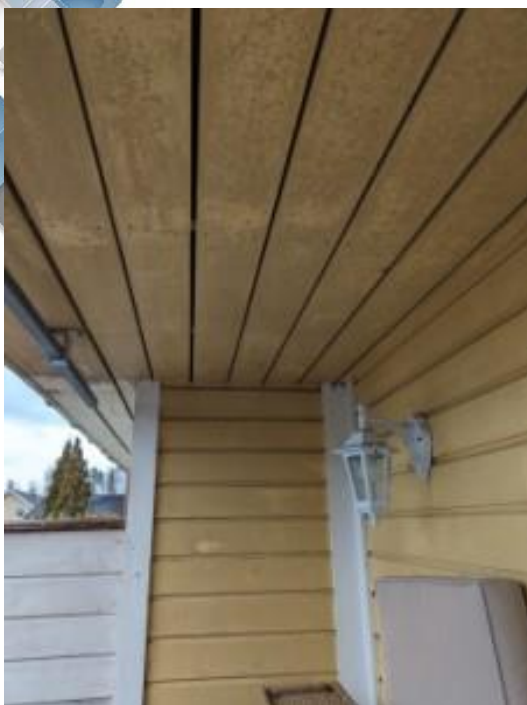
**Merknader:** Veggene er visuelt kontrollert, kombinert med stikkprøver på tilfeldig valgte områder. I den forbindelse registreres det ingen forhøyede fuktverdier, eller råteskader i forbindelse med fasadene. Det ble observert lufting i nedre del av kledningen, der dette ble kontrollert.

- Avvik: Det ble registrert svertesopp og noe flassing av maling nede mot terreng/gulv terrasse. Behov for generelt vedlikehold.
- Normal levetid for trepanel før utskifting: 40 til 60år

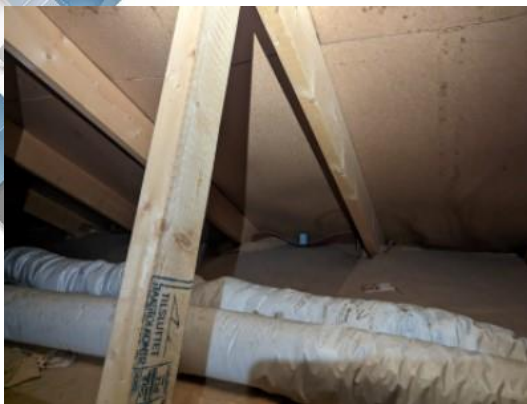
Det ble fuktkontrollert i taksperrer fra loftsluken, uten å registrere for høye fuktverdier. Det ble ikke registrert lekkasjer i gjennomføringer sett i fra loftsluke og 2-etasje.

Avvik: Raftepappen ligger noe i klem enkelte steder. Se til at raftepappen har ønsket åpning, slik at luftingen fungerer som tenkt.
