# Tilstandsrapport

Boligbygg med flere boenheter

Myrsletta 213, 2052 JESSHEIM

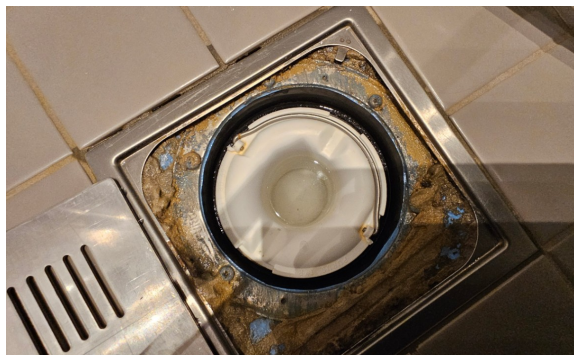
### ! TG 2 Sanitærutstyr og innredning

Rommet har innredning med nedfelt servant, veggmontert toalett, dusjvegger/hjørne og opplegg for vaskemaskin.

- Det er ikke påvist tilfredsstillende løsning for å synliggjøre lekkasje fra innebygget susterne.

- Uten dreneringsløsning/lekkasesikring kan lekkasjer pågå over lang tid uten å bli oppdaget. Dette kan føre til omfattende fuktskader i omkringliggende byggematerialer.

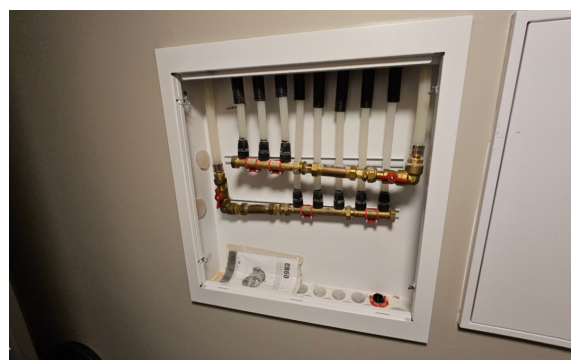
### ! TG 1 Vannledninger

Innvendige vannledninger er av plast (rør i rør). Det er besiktiget i rørskap.

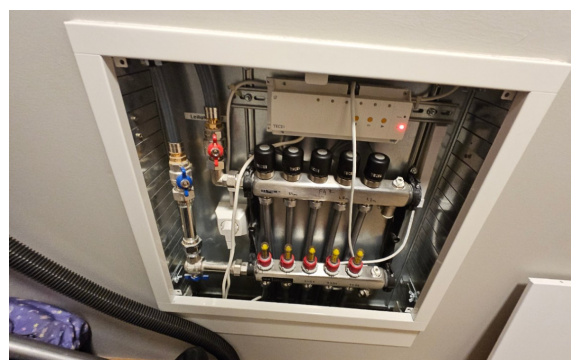
### ! TG 1 Vannbåren varme

Vannbåren gulvvarme fra fjernvarmeanlegg.
