Trøgstadveien 38, 1808 ASKIM

**Praktisk og lettstelt 3 roms leilighet. Gangvei til sentrum, turområder, barnehage og skole. Busstopp rett utenfor.**

Tilstandsrapport

# Tilstandsrapport

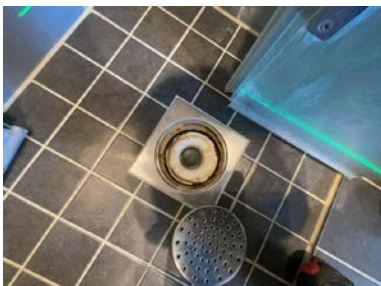
### 3. ETASJE > BAD

Badet har plastsluk samt smøremembran med ukjent utførelse.

- Det er ikke fremvist dokumentasjon for takstmannen. Opplyst ved tidligere salg i blokka at borettslaget er i besittelse av dette.

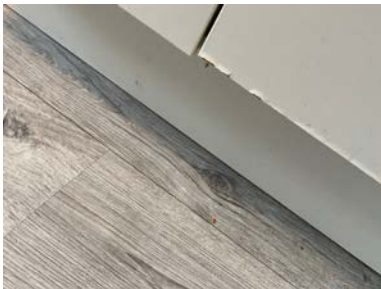
## 3. ETASJE > KJØKKEN

Kjøkken med plass til liten spisegruppe. Innredningen er eldre og har slette, lyse fronter og laminerte benkeplater. Kjøkkenvasken av rustfritt stål, er nedsenket i benkeplaten og inneholder vaske- og skyllekum. Kjøkkeneventilatoren er plassert over plass til komfyr og er ført ut i det fri. Det er montert fuktbestandige plater mellom skapene.

- Det er påvist skader på overflater/kjøkkeninnredning utover normal slitasjegrad.

Kjøkkeninnredningen har slitasje og skader, men fungerer fortsatt. På sikt kan utskifting av enkelte deler bli nødvendig for å opprettholde funksjon. Uten tiltak kan slitasjen forverres og påvirke både funksjon og utseende.
