Trøgstadveien 38, 1808 ASKIM

**Praktisk og lettstelt 3-roms leilighet. Peisovn. Gangvei til sentrum, turområder, barnehage og skole. Busstopp.**

# Tilstandsrapport

Befaringsdato: 13.11.2025

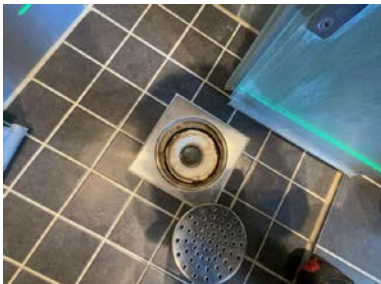
### 3. ETASJE > BAD

Badet har plastsluk samt smøremembran med ukjent utførelse.

- Det er ikke fremvist dokumentasjon for takstmannen. Opplyst ved tidligere salg i blokka at borettslaget er i besittelse av dette.
