Tveiteråsvegen 31, 5232 PARADIS

# Tilstandsrapport

- Enebolig
- Tveiteråsvegen 31 , 5232 PARADIS
- BERGEN kommune
- gnr. 9, bnr. 248

Befaringsdato: 14.01.2026      Rapportdato: 29.01.2026      Oppdragsnr.: 21285-1045      Referansenummer: AC1565

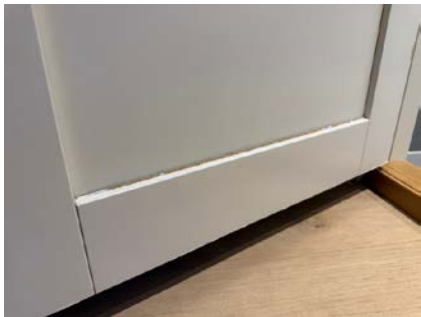
Dører på begge bad har noe svelling i bunn.

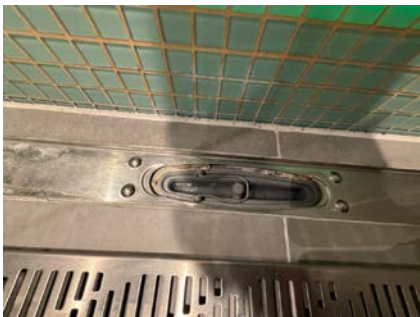
### 1. ETASJE > BAD - 8.9M2

#### ! TG 2 Sanitærutstyr og innredning

#### Vurdering av avvik:

- Det er ikke påvist tilfredsstillende løsning for å synliggjøre lekkasje fra innebygget sisterne.

- Andre tiltak:

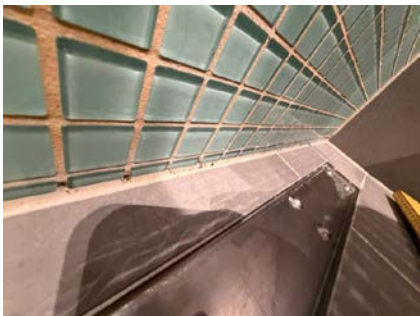
UNDERETASJE > BAD - 5.3M2

TG 1 Sluk, membran og tettesjikt

Det er slukrenne ved vegg i dusjsonen og smøremembran med dokumentert utførelse.

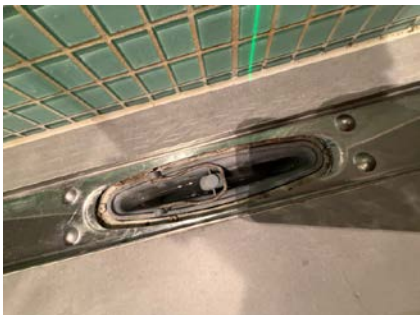
UNDERETASJE > BAD - 5.3M2

TG 2 Sanitærutstyr og innredning

Vurdering av avvik:

- Det er ikke påvist tilfredsstillende løsning for å synliggjøre lekkasje fra innebygget sisterner.

Uten dreneringsløsning/lekkasjesikring kan lekkasje på den innebygde sisterner pågå over lang tid uten å bli oppdaget.

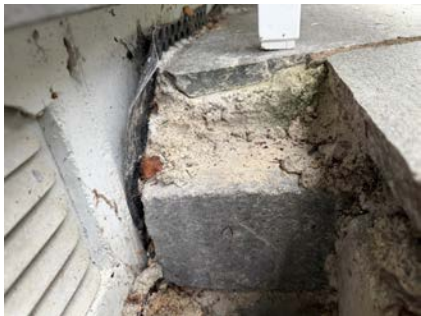
### TG 1 Grunnmur og fundamenter

Bygningen har grunnmur i betongstein. Utvendig grunnmur er overflatebehandlet i 2016. Synlig del av grunnmur er kontrollert innvendig og utvendig.
