Andreas Markussons vei 9, 8626 MO I RANA

**Smakfull 3-roms leilighet i 1. etg.  
Romslig balkong med adkomst til  
hage. Garasje.  
Kun intern forkjøpsrett!**

# Tilstandsrapport

## ANDELSLEILIGHET I FIREMANNSBOLIG.

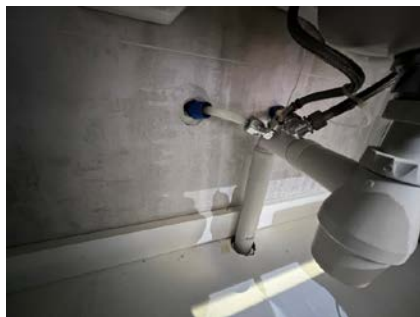
#### TG 2 Sluk, membran og tettesjikt

- Det er påvist mangelfull/feil utførelse rundt rørgjennomføringer e.l. som gir fare for fukt i konstruksjonen i våtsone.

Det er rørgjennomføringer i gulv og vegger med mangelfull tetting.

- Konsekvensen er at det kan oppstå fuktskader i konstruksjonen bak overflatematerialet. Vann kan trenge inn gjennom utette rørgjennomføringer og forårsake fuktskader ved fuktilførsel gjennom enten bruksvann eller lekkasjevann.

- Tetting/membran i sluk bør undersøkes.

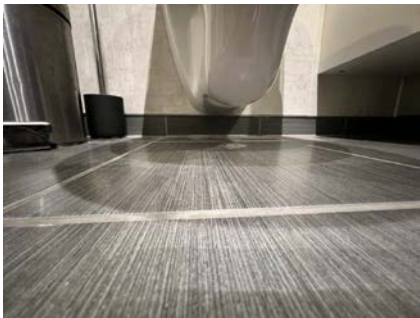
Det må gjennomføres ytterligere undersøkelser. Det finns ulike løsninger for synliggjøring av lekkasjevann, der ikke alle er mulig å påvise etter montering.

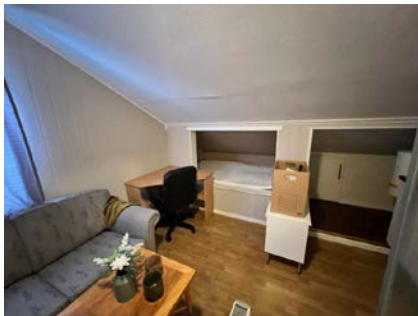
### LOFT > HYBEL MED KJØKKENKROK

Hybelen har laminat på gulvet, mdf-plater på vegger og malt glassfiberstrie i tak. Hybelen har sovealkove, enkel kjøkkenkrok og dusjkabinett. Biltema varmtvannstank på 30L. Sikringer. Enkel kjøkkeninnredning med slette fronter og laminat benkeplate med nedfelt benkebeslag. Det er ingen hvitevarer. Det er vannstoppsystem under dusjkabinett/kjøkkenkrok. Det er ikke sluk i rommet. Det er felles toalett i felles gang.

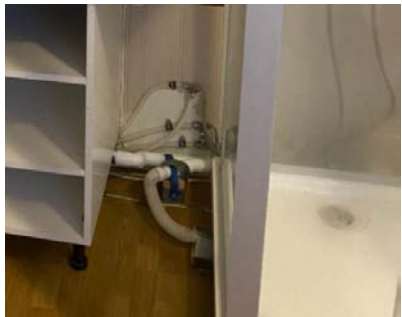
Røropplegg på hybel på loft.

Det er synlige avløpsrør av plast og soillrør.

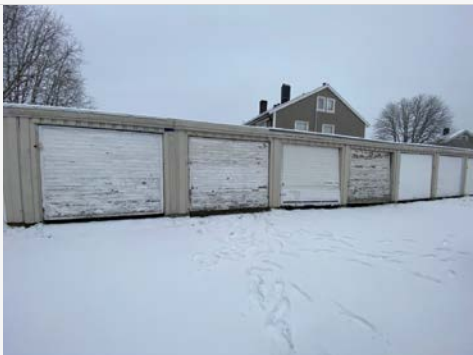
### Garasje

Garasje i rekke som følger leiligheten.  
Garasjen er oppført med betongplate på mark og lav ringmur i betong.  
Enkel bindingsverkkonstruksjon med utvending stående kledning.  
Pulttakkonstruksjon teknet med profilerte stålplater.  
Vippeport i tre. Innlagt strøm i garasjen.

Bygget er ikke tilstandsvurdert ihht Forskrift til avhendingslova og NS3600. Dette er kun en enkel beskrivelse.
