Grønnestølstunet 19, 5073 BERGEN

**En lys og romslig 2-roms leilighet  
(55+ år) med god planløsning,  
parkering og flott uteplass! Sentral  
beliggenhet!**

# Tilstandsrapport

## TO-ROMS BORETTSLAGSLEILIGHET

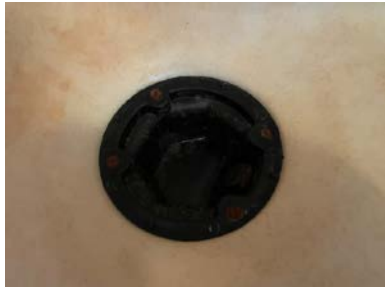
### 1. ETASJE > BAD (8,8 M<sup>2</sup>)

Våtrom > 1. etasje > Bad (8,8 m²) > Generell:  
Våtrommet må oppgraderes for å tåle normal bruk etter dagens krav. Tilstandsgrad er satt på bakgrunn av alder på membran/tettesjikt/slukløsning og risiko for lekkasje og skader. Badet ansees som utdatert etter dagens krav. Det er derfor heller ikke gjennomført en detaljert tilstandsvurdering av hver enkel bygningsdel i rommet.  
Konsekvens/tiltak: Våtrommet har behov for omfattende oppgraderinger. For å sikre en løsning som oppfyller gjeldende krav, bør tettesjikt, sluk og røropplegg oppgraderes og dokumenteres.  
Manglende oppgradering av våtrommet medfører høy risiko for at konstruksjonene ikke vil tåle vanlig bruk av vann eller lekkasjer. Selv om det er dusjkabinett, er det fortsatt en betydelig risiko for at våtrommets konstruksjoner ikke tåler lekkasjer.

Dette kan føre til fuktskader på tilstøtende konstruksjoner. For å oppfylle dagens krav til våtrom må det påregnes utgifter til oppgradering. Det anbefales også å skifte, vann- og avløpsledninger og sluk i forbindelse med en eventuell oppgradering. Dersom våtrommet har varmekabler bør disse skiftes ved oppgradering. Estimater omfatter utskifting til tilsvarende standard som i dag. Ved oppgradering med fliser må det påregnes en høyere kostnad. Merk at det kan forekomme avvik på estimat (grovt estimert).

#### 1 TG 2 Tilliggende konstruksjoner våtrom
