Gangstuveien 1, 0952 OSLO

**3-roms med fin planløsning |  
Sentralt | Innglasset balkong |  
Moderniseringsbehov | Ingen  
forkjøpsrett | Fjernvarme**

Tilstandsrapport

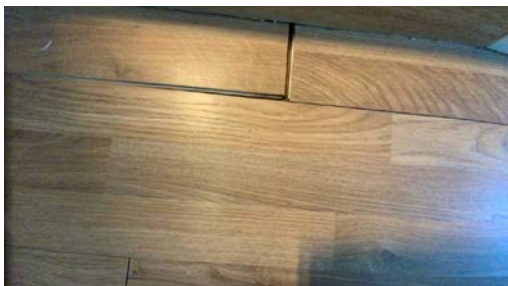
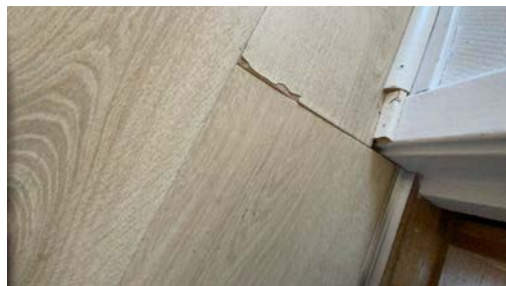
## TG 2 Etasjeskille/gulv mot grunn

Etasjeskiller er av betongdekke.

- Det er målt høydeforskjell på mellom 15-30 mm gjennom hele rommet. Tilstandsgrad 2 gis med bakgrunn i standardens krav til godkjente måleavvik.

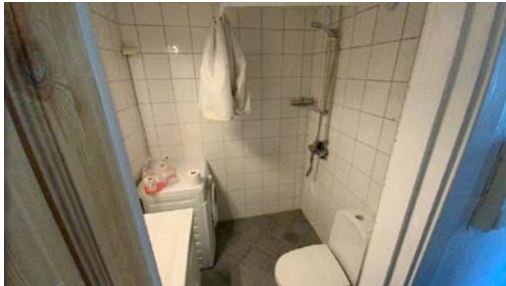
## 3. ETASJE > BAD/VASKEROM

### TG 2 Overflater vegger og himling

Det er tegn på høy luftfuktighet over tid inne på badet når maling flasser. Dette kommer av noe dårlig ventilasjon. Svertesopp kan vaskes med eddik og lister bør males om. Vegg som ikke oppfyller kravene til vanntetting i våtrom kan være i strid med byggt tekniske forskrifter, noe som kan ha juridiske og forsikringsmessige konsekvenser.

For å unngå disse problemene anbefales det å reparere hull i fliser så snart som mulig og sikre at våtrom er riktig vanntettet i henhold til kravene i TEK17 som å tette hull med silikon, da disse ikke er i våt sone eller i nærhet av direkte vannpåkjenning.

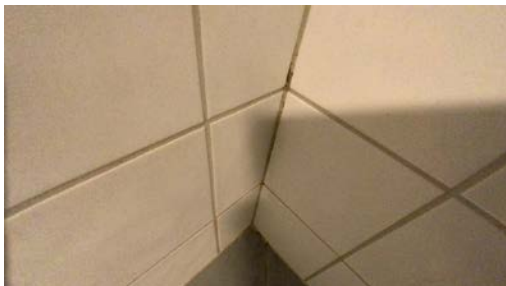
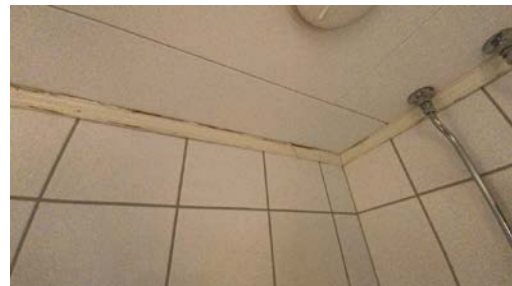
## 3. ETASJE > BAD/VASKEROM

### TG 2 Overflater Gulv

Flisene har tiltenkt funksjon og må ikke utbedres. Fliser må skiftes for å lukke avviket.

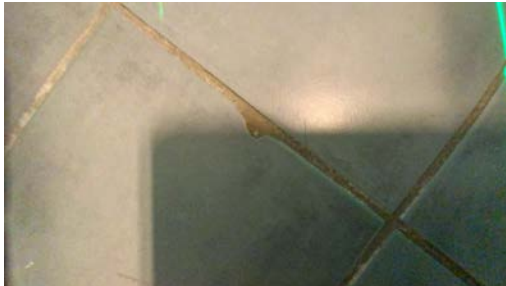
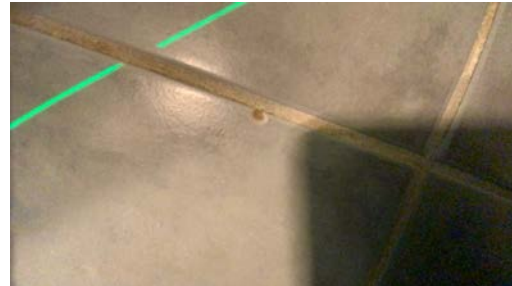
## 3. ETASJE > BAD/VASKEROM

### TG 2 Sluk, membran og tettesjikt

- Det er viktig å merke seg at levetiden til en membran varierer basert på kvalitet, installasjon og bruk. Eldre membraner kan bli sprø og sprekke opp, noe som fører til at de mister sin vanntettende funksjon. Dette kan resultere i vannlekkasjer gjennom vegger og gulv og fuktskader.

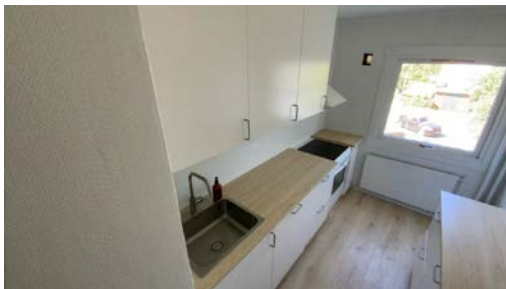
### 3. ETASJE > KJØKKEN

#### **TG 1** Avtrekk
