Karmsundgata 298, 5523 HAUGESUND

**Trivelig og innholdsrik leilighet i 1.  
etasje | Balkong | Sentral  
beliggenhet**

# Tilstandsrapport

## BOLIGBYGG MED FLERE BOENHETER

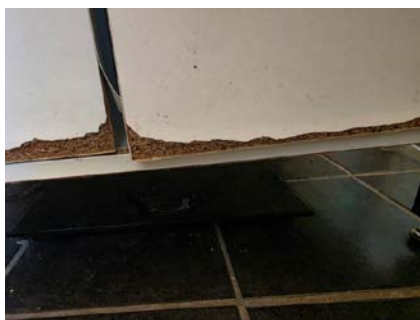
Hull i vegger i dusjsone.

Skader på innredning

Manglende eller sviktende tettesjikt medfører økt risiko for skjulte fuktskader i konstruksjonen. Påviste fuktmerker indikerer at konstruksjonen kan være fuktpåvirket. Videre bruk uten tiltak innebærer forhøyet skade- og lekkasjerisiko. Full rehabilitering av våtrommet til dagens forskriftsnivå anbefales. Videre undersøkelser kan gjennomføres for å kartlegge omfang av eventuell skjult skade før rehabilitering igangsettes.

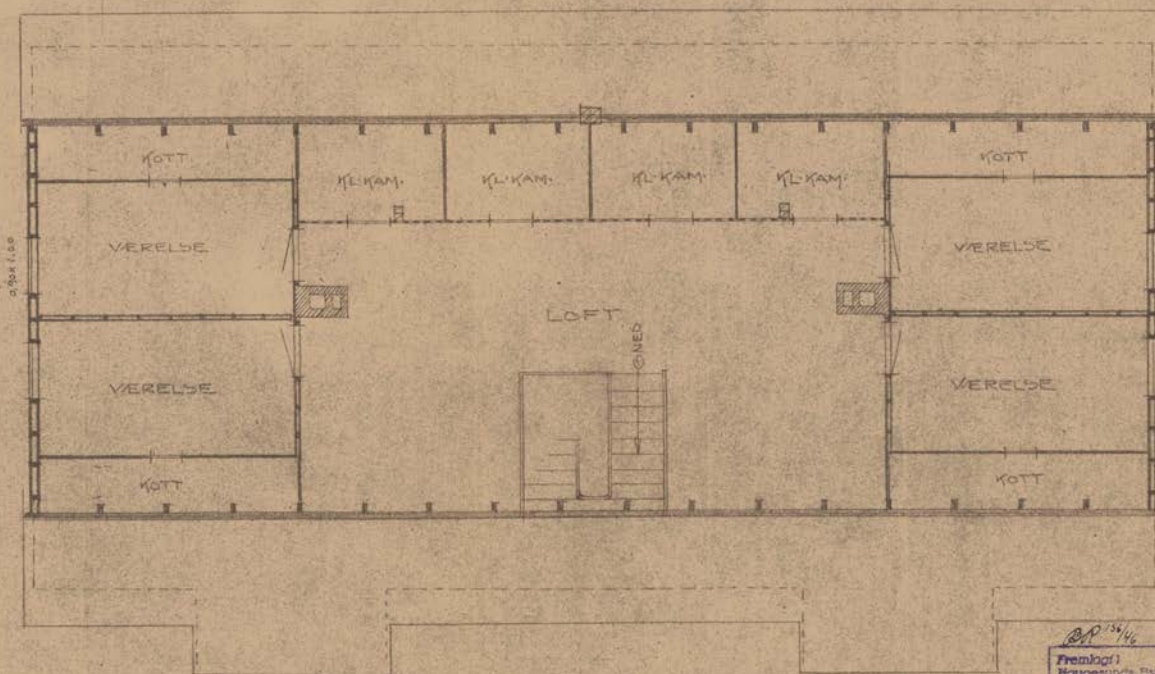
# LOFTSPLAN

20/156/46  
 Fremloft  
 Høvedsunde Bygningsskisse  
 Sæt nr.

KARMSUNDST. NR.  
 HÅSD. BOLIGSELSKAP

M. 1/50    MÅ 1946    BL. 5
