Høgåsveien 37, 1259 OSLO

**Romslig 3-roms med stor,  
vestvendt balkong | Heis |  
Garasjeplass | Oppussingsobjekt**

# Tilstandsrapport

# Andelsnummer 37

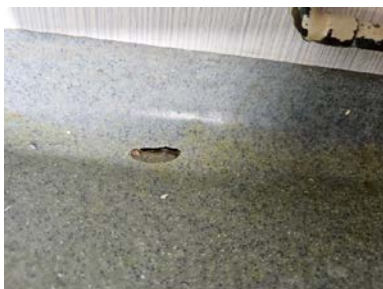
Baderommet er fra byggeår, dvs. 36 år gammelt. Eldre slitte overflater, sanitærutstyr og innredning. Det ble foretatt fuktsøk med fuktindikator i området rundt sluk. Fuktindikatoren viste forhøyede fuktverdier. På befaringen ble det dessuten registrert at det er hull i vinylbelegget i området ved opplegg for vaskemaskin. Dette innebærer at badegulvet ikke er tett. Bad som er bygd iht. byggeforskrifter fra før 1997 gis dessuten som hovedregel TG 3, uavhengig av om det er observert fukt eller svikt i bygningsdelene eller ei.

Hull i vinylbelegg.

- Våtrommet må totalrenoveres. Alle forhold med tettesjikt, våtsone, sluk m.m. må dokumenteres.

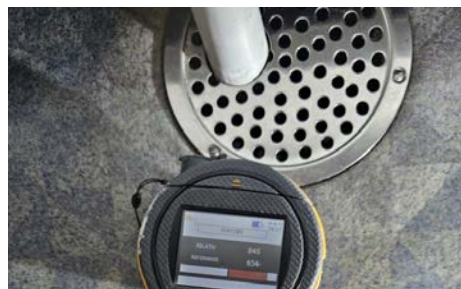
Forhøyede fuktverdier i gulv rundt sluk.
