TILSTANDSRAPPORT

Matrikkel: **Gnr 66: Bnr 30**
Kommune: **1160 VINDAFJORD KOMMUNE**
Betegnelse: **Næringsbygg**
Adresse: **Kyrkjehølsvegen 1, 5583 VIKEDAL**

Dato befaring: 17.12.2024
Utskriftsdato: 03.01.2025
Oppdrag nr: 20231253

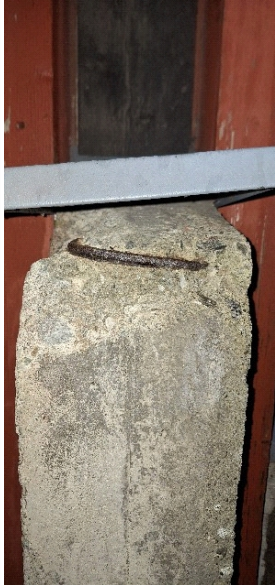
Vegger mot grunn - Næringsbygg		
Beskrivelse:	Grunnmur av betong. Riss i grunnmuren.

Rustsprengt betong som følge av for lite betongoverdekning av armeringen
Tilstandsvurdering/ tilstandsgrad:	Grunnmuren fremstår i normal stand med påviste svekkelser. Material/symptom: Det er registrert riss i grunnmuren. Rustsprengt armering.	TG: 2 <input type="checkbox"/>

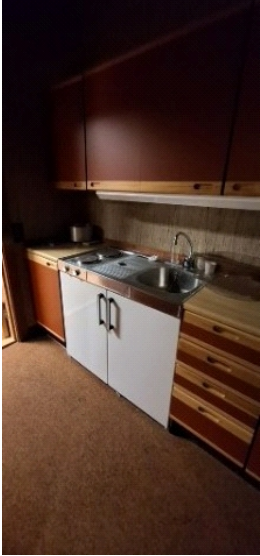
Beskrivelse:	Kjøkkeninnredning i hybelen.

Tilstandsvurdering/ tilstandsgrad:	Innredningen er i normal stand i forhold til alderen. Material/symptom: Det er registrert bruksslitasjer i innredningen.	TG: 2
