Hesselbergs gate 8A, 0555 OSLO

**Lys og innbydende 1-roms med  
god takhøyde | V.vann og iternett  
inkl. | Ingen dok.avg | Attraktiv  
beliggenhet**

# Tilstandsrapport

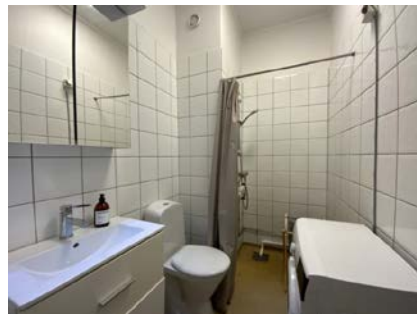
### 3. ETASJE > BAD

## TG 2 Overflater vegger og himling

#### Vurdering av avvik:

- Det er avvik:

Man må følge med på materialene og sørge for at disse er godt beskyttet mot vannsøl og fukt.

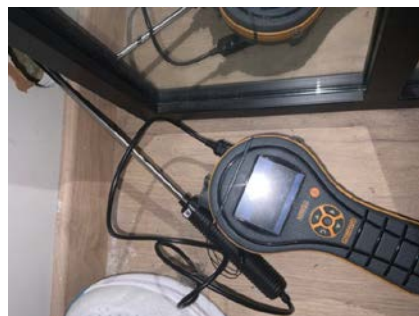
### 3. ETASJE > STUE/KJØKKEN

Takhøy innredning med hvite glatte, folierte fronter.  
Laminat benkeplate med nedfelt kum i rustfritt stål.  
Laminatplate på vegg over benk.

Det ble rutinemessig søkt etter fukt på typisk fuktutsatte steder med fuktindikator (Protimeter SM) på befaringen og det var ingen indikasjoner på fukt.

Tilstandsgrad satt ut fra helhetlig vurdering av rommet og innredning.

Selv om det ikke var et krav da kjøkkenet ble installert, anbefales det nå generelt å installere vannstopper med sensor og magnetventil samt en komfyrvakt for økt sikkerhet og forebygging av skader.
