Kvamsholmen 73, 7670 INDERØY

**Inderøy - Hytte med flott  
beliggenhet ved fjorden på  
Kvamsholmen. Sommervann og  
strøm . Anneks og sommerstue**

| Tilstandsrapport ..... | 37 |

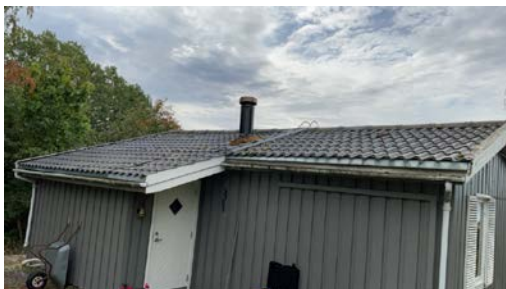
#### **Konsekvens/tiltak**

- Tidspunkt for utskiftning av taktekking nærmer seg.
- Tidspunkt for utskiftning av undertak nærmer seg.
- Når taktekking og undertak begynner å bli gamle, øker risikoen for lekkasjer, noe som kan føre til omfattende og kostbare reparasjoner av underliggende konstruksjoner dersom en ikke foretar tiltak på konstruksjonene før dette oppstår.

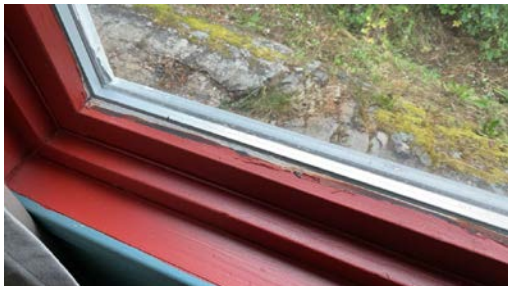
Utadslående ytterdør fra 2019, døren har integrert 2-lags glass.  
Utadslående balkongdør, med 2-lags isolerglass i høy brystning fra 1989.
