Rentråkket 8, 2485 RENDALEN

**Gjennomført hytte fra 2008 med solrik sydvendt terrasse og flott utsikt! God planløsning på én flate med 4 soverom og 2 badrom.**

Fritidseiendom

# Tilstandsrapport

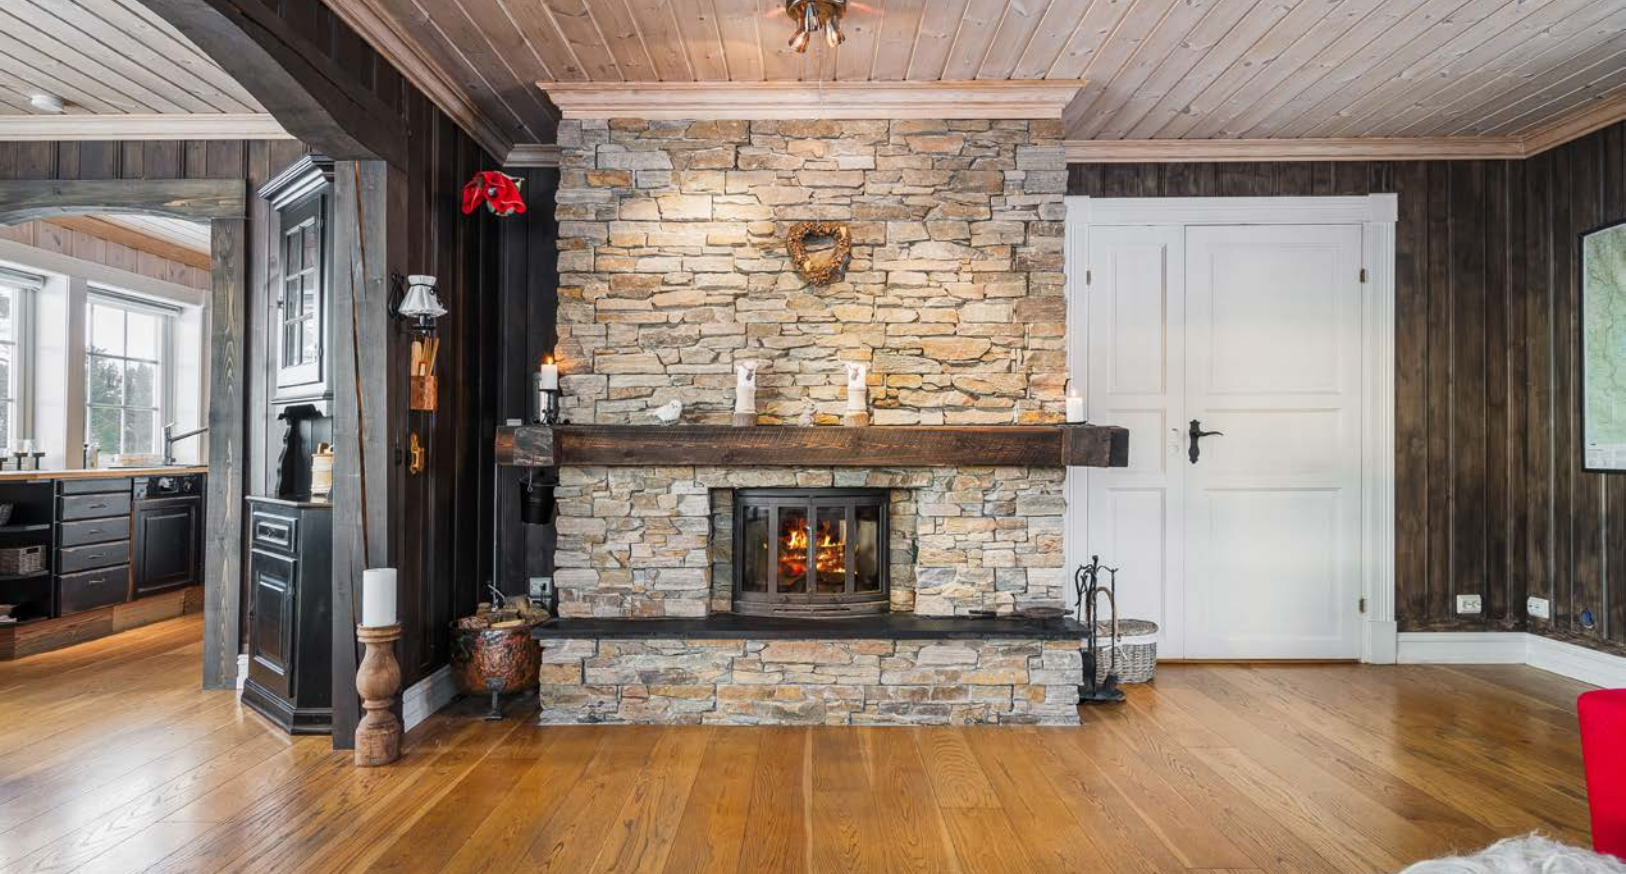
Som et fint midtpunkt i stuen er det en flott peis med naturstein og peisinnssats. Det er montert vifte i pipe for bedre trekk

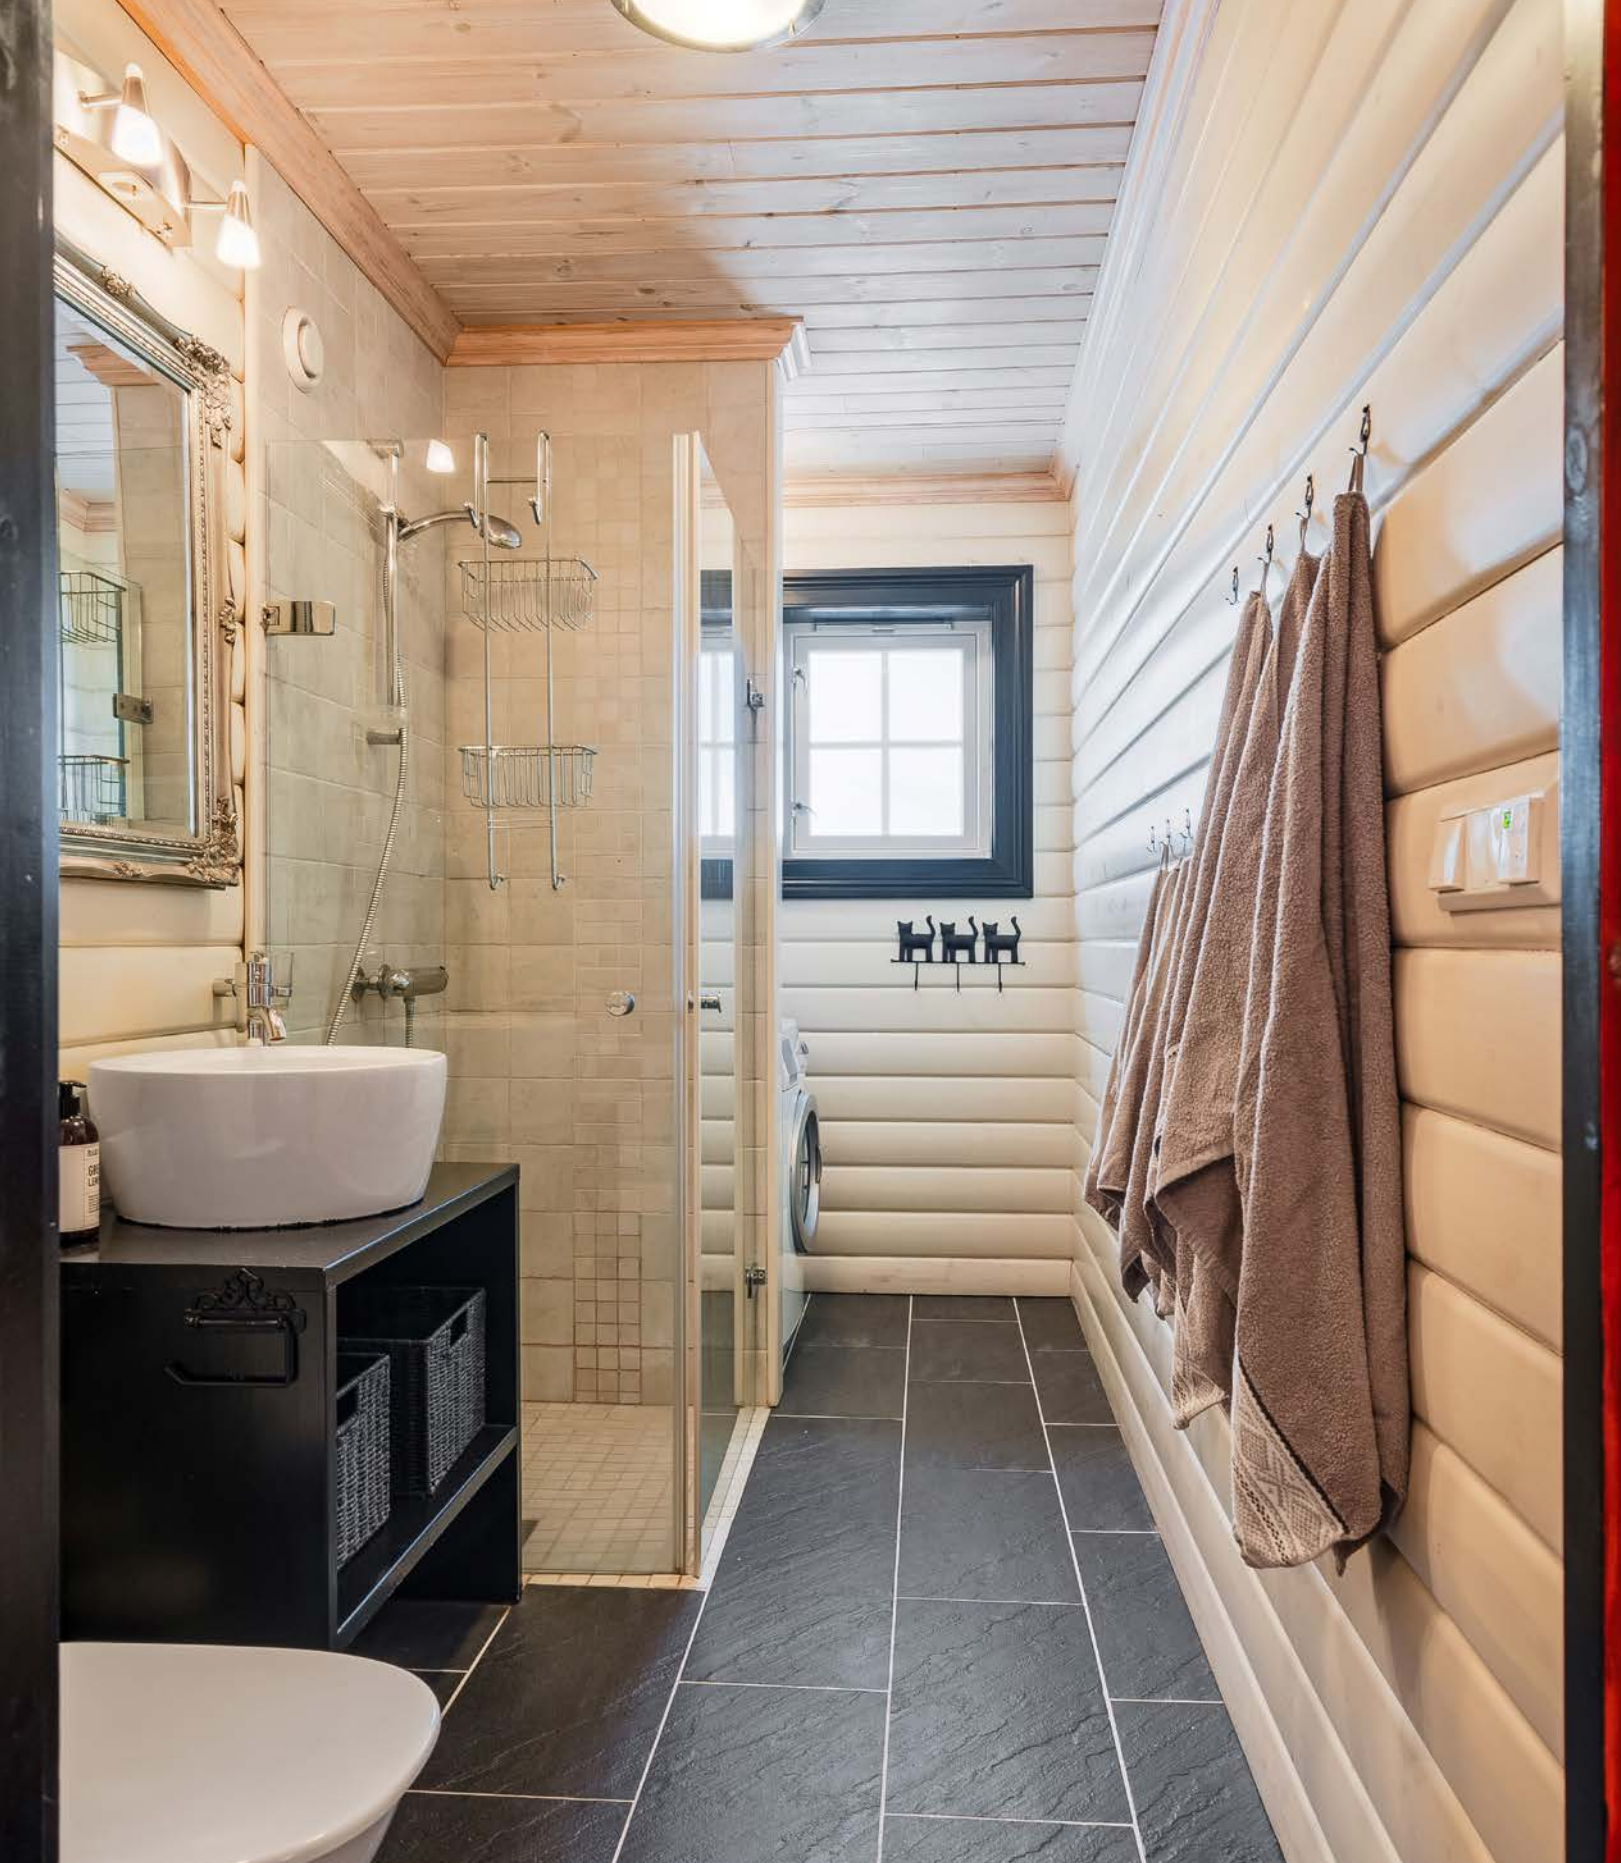
Baderom 1 er et lyst og pent baderom med flislagt gulv med gulvvarme og panel på veggene kombinert med fliser i dusjsonen. Innerst i rommet er det en praktisk nisje med plass og opplegg for vaskemaskin.

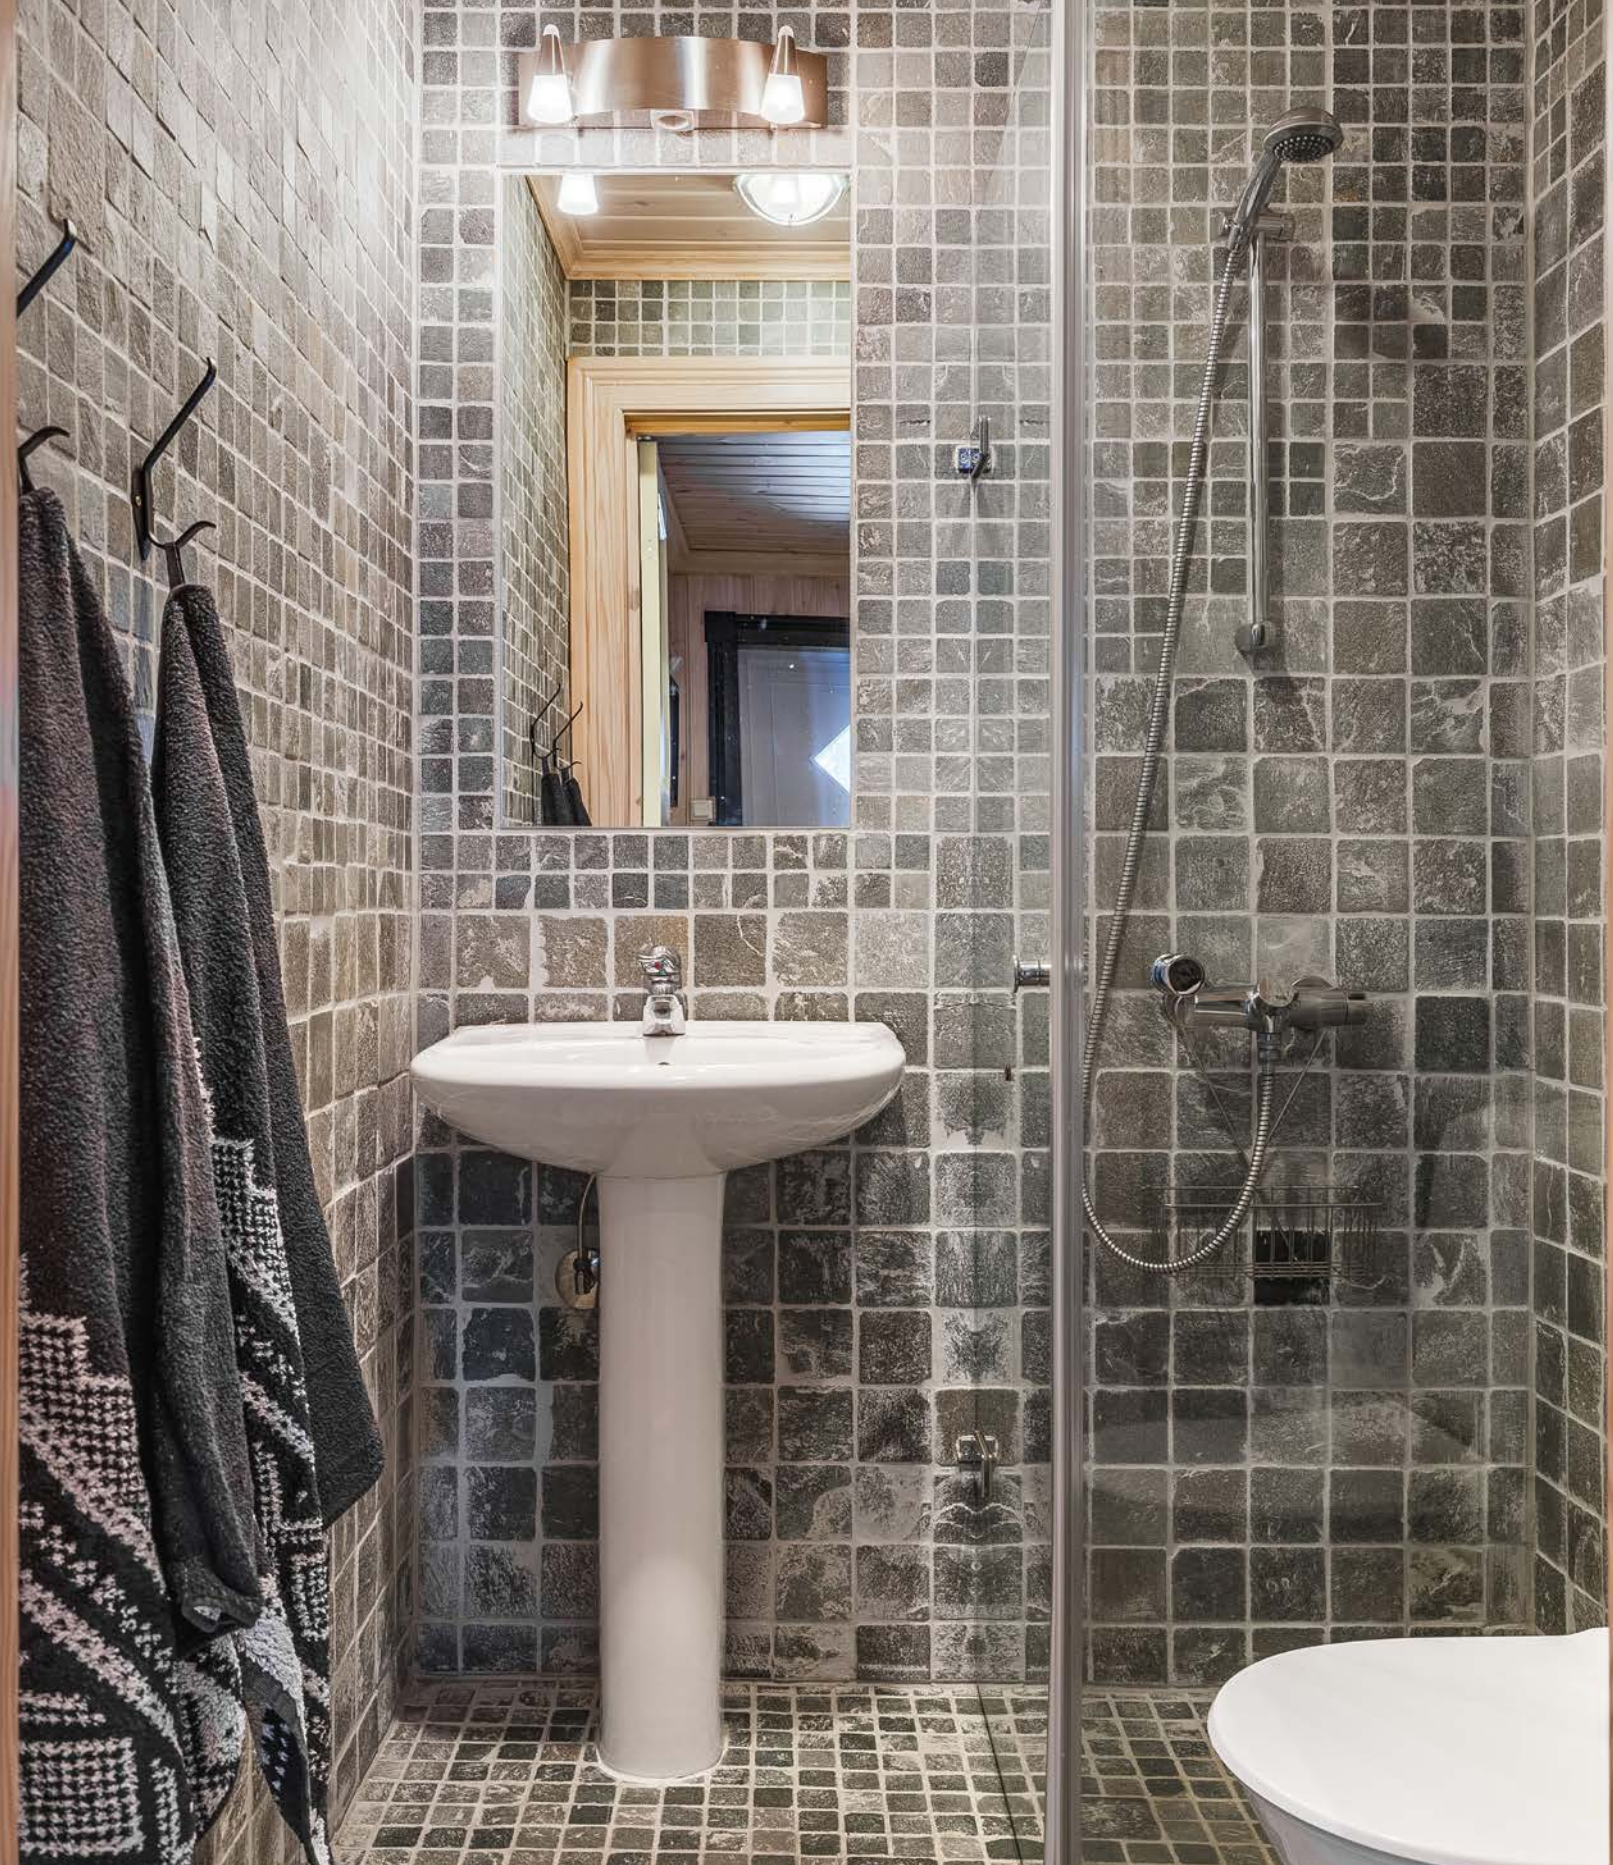
Baderom 2 har flotte fliser på gulv og vegger, deilig gulvvarme og mekanisk avtrekk. Baderommet er utstyrt med søyleservant med speil og belysning over, dusjhjørne med glassdører og gulvstående toalett.

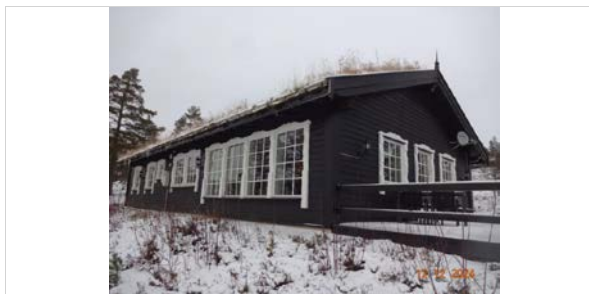
- Det mangler snøfangere på hele eller deler av taket, men det var ikke krav om dette på byggemeldingstidspunktet.
- Det mangler tilfredsstillende adkomst til pipe for feier.
- Det er påvist andre avvik:

Det er påvist råteskade i omramming til terrassedør.

- Det må foretas tiltak for å lukke avviket.
- Det er ikke krav om utbedring opp til dagens krav.
- Stigetrinn for feier må monteres.

- Det må foretas tiltak for å lukke avviket.

**Kostnadsestimat:** Under 10 000

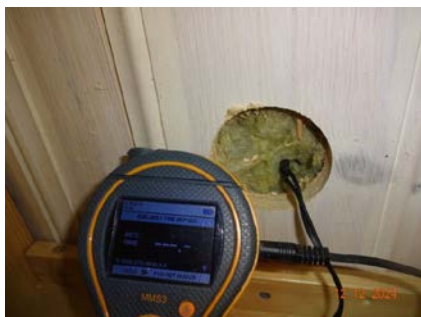
### 1.ETASJE > BAD/VASKEROM

Del med panel i våtsonen: Ikke fuktsikre overflater.

Overflater må fuktbeskyttes for å lukke avviket.
