Havørnbrautene 59D, 4049 HAFRSFJORD

**Kvernevik - Lekkert rekkehus i
barnevennlig området.**

Tilstandsrapport

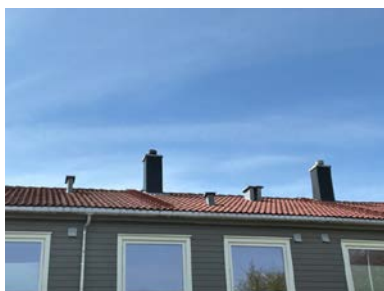
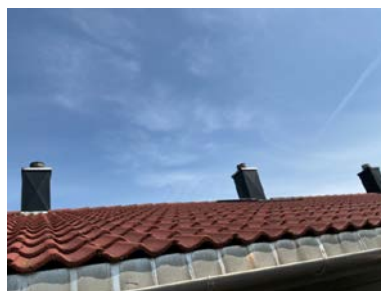
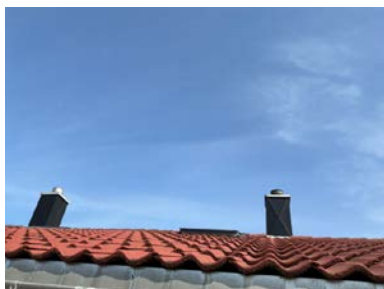
Taktekkingen er av betongtakstein. Taket er besiktiget fra bakkenivå og fra veranda. Tekkingen er byttet i regi av borettslaget, men eksakt årstall for dette er ukjent. Tg er satt med bakgrunn i at det ikke er synlig feil/mangler på overflate på befaringen.

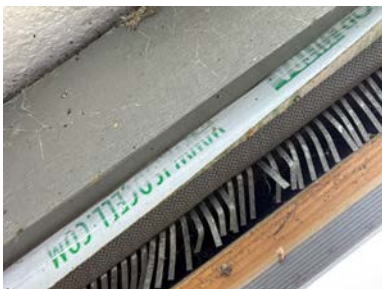
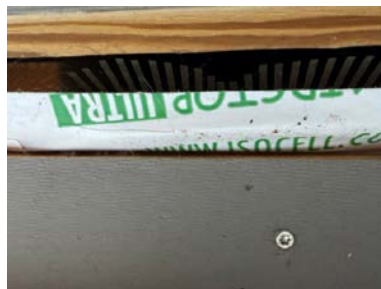
- Det er avvik:

Musebånd bør rettes opp og tilpasses slik at avstanden mellom musebånd og kledning blir korrekt, for å sikre at musebåndet fungerer etter hensikten. Dersom dette ikke utbedres, øker risikoen for at skadedyr kan komme inn i konstruksjonen, noe som kan føre til skader på bygningen.

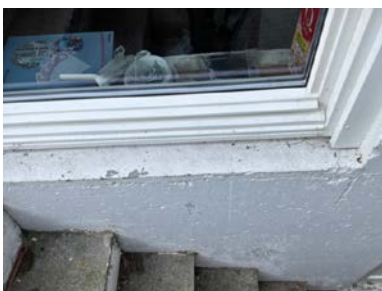
- Det er påvist avvik rundt innsetningsdetaljer.

Vinduer i kjellervegg/grunnmur er montert uten beslag i underkant av karm. Dette vil kunne føre til større fuktpåkjenning på treverk, og på sikt kunne føre til råteskader.

Trevinduer som er montert rett ned mot murkant/sålbenk vil ha større risiko for fuktopptak og påfølgende fukt/råteskader.

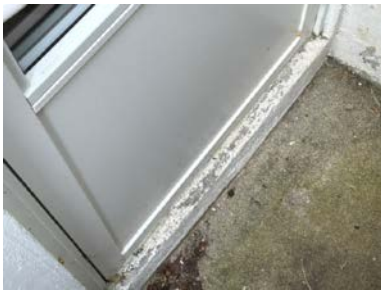
TG 2 Dører

- Det er påvist avvik rundt innsetningsdetaljer.

Det bør monteres beslag i front av og under terskel på kjellerdøren, samt etablere korrekt fall/vinkel på sålbenken under terskelen. Manglende beslag og feil fall kan føre til vanninntrengning og fuktskader i konstruksjonen.

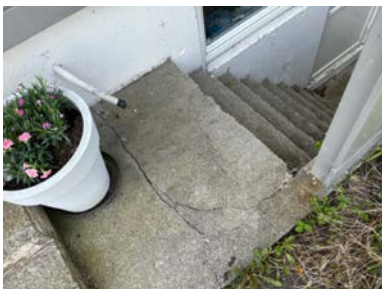
TG 2 Utvendige trapper

Sprekk i øverste del av trapp.

Sprekk i øverste del av trapp bør utbedres for å hindre vanninntrenging og videre forringelse av konstruksjonen. Konsekvensen av manglende utbedring kan være økt risiko for frostsprengning og redusert levetid på trappen.

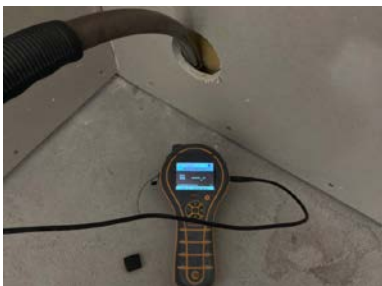
Det gjøres oppmerksom på at det er foretatt hulltaking på ett punkt i kjeller/underetasje. Hulltakingen er foretatt der det er mest sannsynlig at det kan være fukt. Det at det ikke er målbar fukt i dette området betyr ikke at det ikke kan være fukt andre plasser i sems/bunnsvill i utforet kjellervegg.

Det gjøres oppmerksom på at alle yttervegger mot terreng er noe mer utsatt for fuktinnsig og påfølgende skader/biologisk aktivitet. Jevnlig kontroll av kjellerens vegger mot terreng samt kontroll (oppspyling) av drenering anbefales.
