# Fagerborggata 44

Befaringsdato: 04.05.2026

Rapportdato: 21.05.2026

## 1-ROMS LEILIGHET I 4.ETASJE:

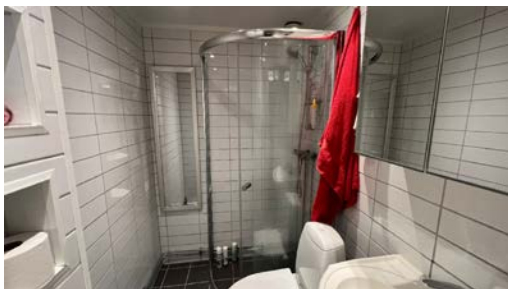
## 4. ETASJE > BAD

### **TG 2** Overflater vegger og himling

- Det er avvik:

Konsekvens:  
Dør i våtsonen kan være utsatt for fuktpåvirkning.

Tiltak:  
Det anbefales at døren og tilhørende terskel overflatebehandles med fuktsikre løsninger tilpasset våtsonen, i henhold til gjeldende TEK.
