Nord-Hamna 25, 8750 TONNES

**Rorbu over to plan med
umiddelbar nærhet til havet | 3
soverom | Terrasse/Altan**

Tilstandsrapport

FRITIDSBOLIG/RORBU

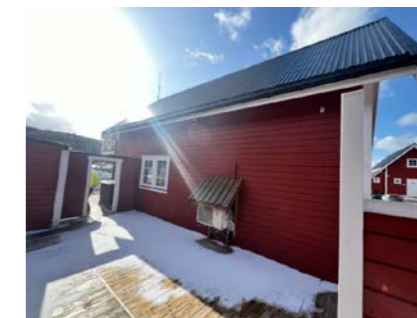
TG 1 Veggkonstruksjon

Veggene har bindingsverkskonstruksjon fra byggeår. Fasade/kledning har liggende bordkledning.

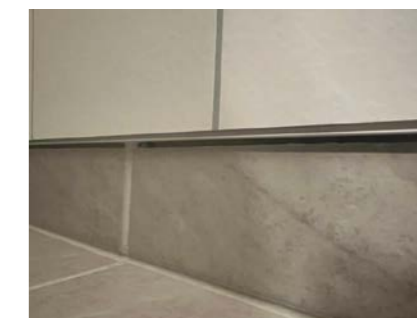
1. ETASJE > BAD

TG 2 Overflater Gulv

- Det er påvist mangelfull/feil utførelse rundt rørgjennomføringer e.l. som gir fare for fukt i konstruksjonen i våtsone.

- Løsningen/utførelsen rundt rørgjennomføringer gir fare for fukt inn i konstruksjoner.

Det må gjøres tiltak slik at vannlås kan gjøres rent ved behov.

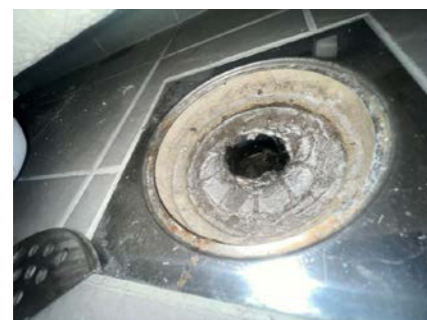
1. ETASJE > BAD

Sanitærutstyr og innredning

Hulltaking er foretatt uten å påvise unormale forhold. Hulltaking er foretatt fra gang. Fuktkvotemåling (vekt%) i konstruksjonen ble målt til 10,8%.

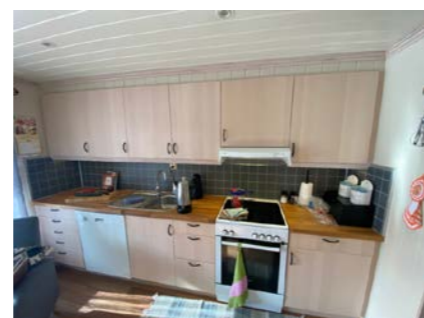
1. ETASJE > STUE/KJØKKEN

Kjøkkengulv har laminat med varme, mdf-plater på vegger og mdf-panel i tak med downlights. Kjøkkenet har innredning fra 2012 med slette fronter. Heltre benkeplate med 1-kums benkebeslag. Det var ved befaringen komfyr med topp, kjøle/fryse-skap og oppvaskmaskin. Kitchenboard mellom benk og overskap. Målt med fuktindikator foran oppvaskmaskin og benk uten forhøyede verdier.

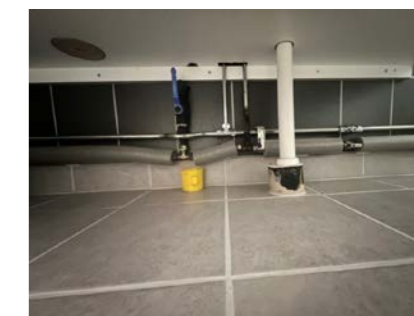
Avløpsrør

Innvendige synlige avløpsrør er av plast. Lufterventil (Durgo) under kjøkkenbenk på loftet.

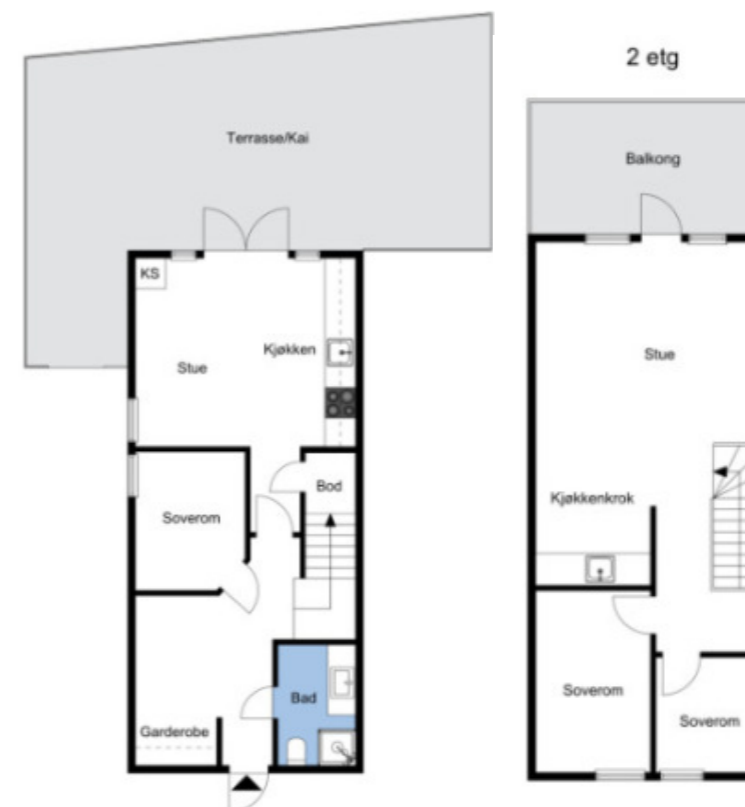
Figur 1 Nye tegninger for innvendig bygg

Det er oppgitt at det er utført ikke søknadspliktige innvendige endringer i bygget etter oppføringen. Tegninger på disse er vedlagt søknaden om ferdigattest. Tegningene ansees som de godkjente tegningene for bygget.
