Tilstandsrapport

Leilighet

Parkveien 82, 1940 BJØRKELANGEN

# gnr. 73, bnr. 457, snr. 3

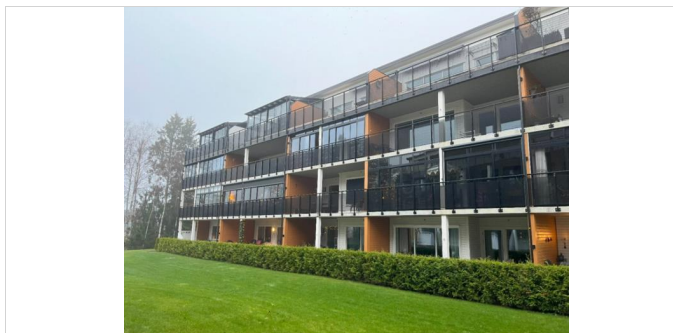
LEILIGHET

Byggeår
2019

Bygningen består av 4 etasjer med tillegg av kjeller. Leilighetene i 1. etasje har adkomst fra terrengnivå. Øvrige leiligheter har adkomst via utvendig svalgang fra trapperom og heis.

Bygningen er fundamentert med betongkonstruksjoner til antatt fast grunn. Etasjeskillere er av betongkonstruksjon/-elementer.

Vegger er oppført i bærende konstruksjon av stål og betong. Delkonstruksjoner er av trebindingsverk. Utvendig fasade er kledd med trekledning og bekledningsstein/teglstein.

Flat takkonstruksjon med ukjent tekkemetode. Utvendige bygningsdeler er fra byggeåret.

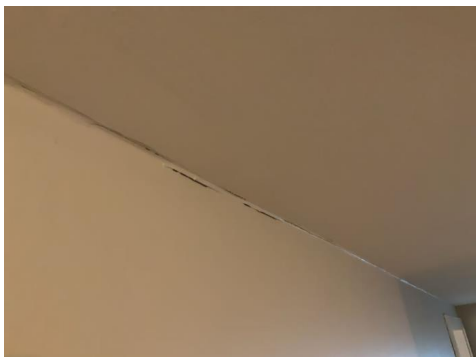
TG 2 Overflater

Gulv: Parkett og fliser.
Vegger: Malte slette flater/plater, tapet og fliser.
Himling: Malte slette flater/plater.

Gulv og overflater er hovedsaklig fra byggeåret og har normalt god standard.

- Det er avvik:
Det er stedvis svinnsprekker i overganger/hjørner.

- Tiltak:
Bør fuges og males.

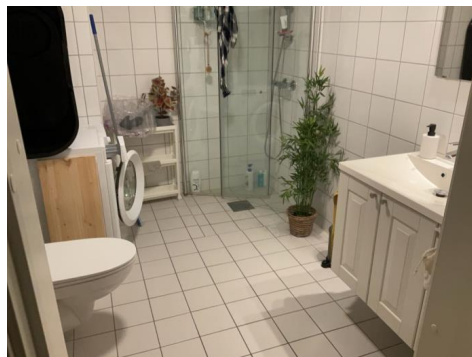
1. ETASJE > BAD/WC/VASKEROM

Baderommet har standard fra byggeåret. Dokumentasjon er fremvist i form av produktbeskrivelse/FDV.

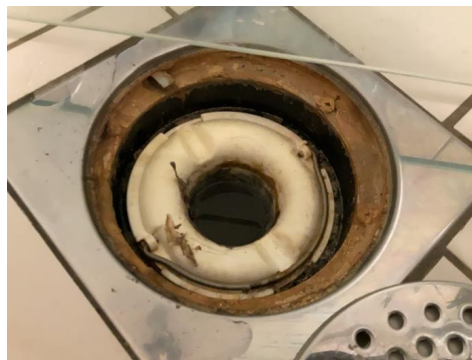
TG 1 Sluk, membran og tettesjikt

Det er plastsluk og smøremembran med dokumentert utførelse. Fra byggeåret. Dokumentasjon er fremvist i form av produktbeskrivelse/FDV dokumenter.

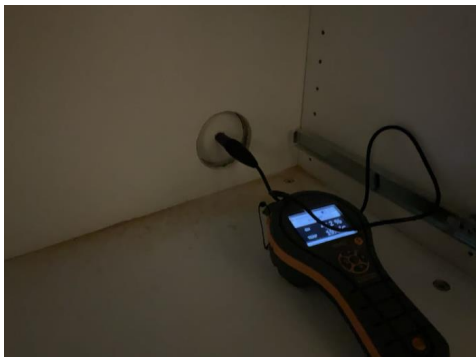
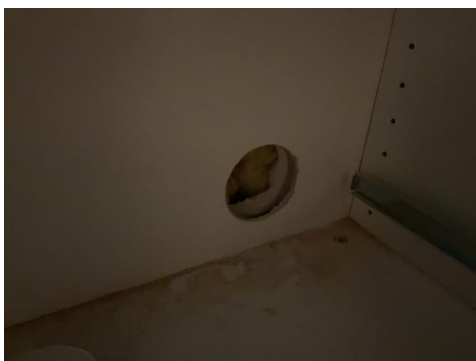
TG 0 Tilliggende konstruksjoner våtrom

Hulltaking er foretatt uten å påvise unormale forhold. Hulltaking ble foretatt i vegg fra soverom mot dusjnise bad. Det ble målt relativ luftfuktighet i veggen og det ble gjort visuell inspeksjon. Det ble ved målinger og visuell inspeksjon ikke påvist tegn på fuktskader.

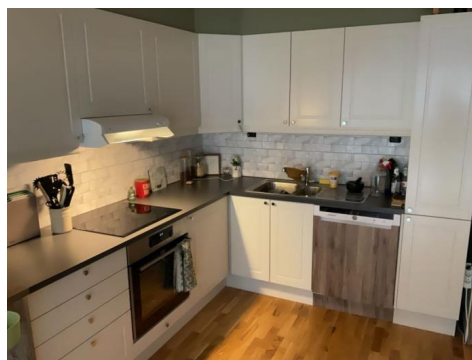
TG 1 Overflater og innredning

Kjøkkeninnredning består av: Benkeskap og overskap med folierte skrog og 1-speils hvite fronter. Laminat benkeplate med nedfelt oppvaskkum av metall. Ventilator med avtrekk. Integrrert platetopp og stekeovn. Kjøleskap og oppvaskmaskin. Komfyrvakt. Lekkasjevarsler og automatisk vannstoppesystem i kjøkkenbenk.

Innredningen er fra byggeåret og har normalt god standard.

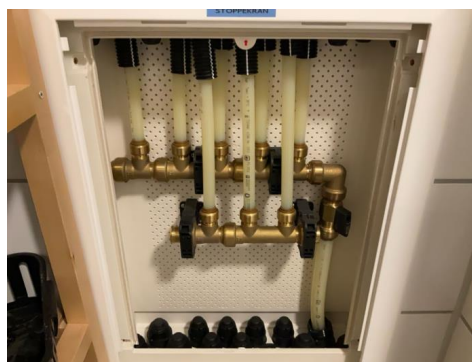
TG 1 Vannledninger

Innvendige vannledninger er av plast (rør i rør). Fra byggeåret. Det er besiktiget i rørskap.

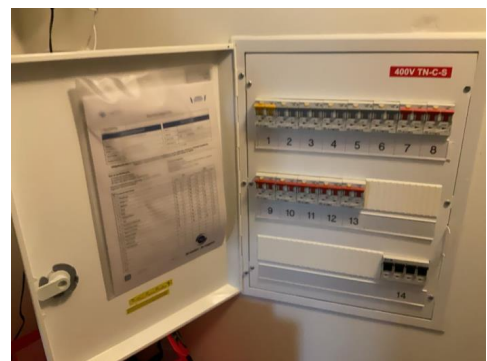
TG 0 Elektrisk anlegg

Elektrisk anlegg fra byggeåret.

Det er fremvist Samsvarserklæring på nyinstallasjonen datert 28.11.2019 (ligger i sikringskapet)
