Gudrøds gate 3A, 4041 HAFRSFJORD

Flott 3-roms selveierleilighet
Rolig og barnevennlig område Stor
terrasse og flott felles hage med
gode solforhold.

Befaringsdato: 19.09.2024

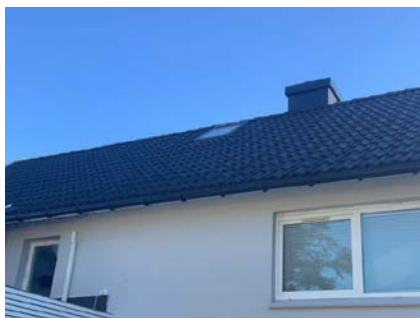
Taktekkingen er av betongtakstein. Taket er besiktiget fra bakkenivå.

Taktekkingen fremstår som i god stand, alder er ikke opplyst, men kan være fra 2006 da bygget sannsynligvis har gjennomgått en renoveringsprosess. Det forutsettes at undertak er av samme alder.

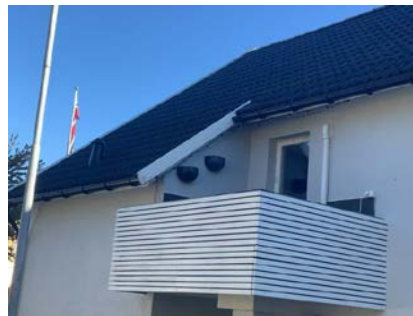
Vurdering av avvik: Det mangler snøfangere på hele eller deler av taket, men det var ikke krav om dette på byggemeldingstidspunktet.

Det bør monteres snøfangere over gangareal for å unngå rasskader.

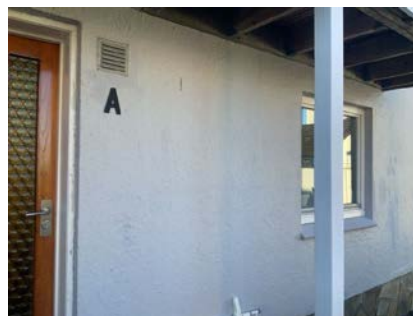
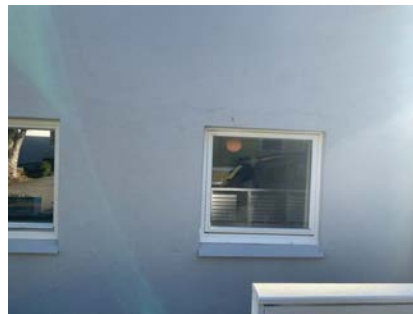
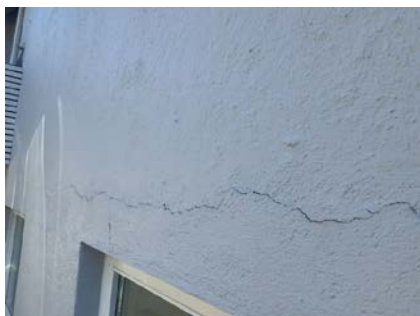
- Det er påvist sprekker i murte/pussede fasader.

Riss i pussede flater over vindu.

- Lokal utbedring må utføres.

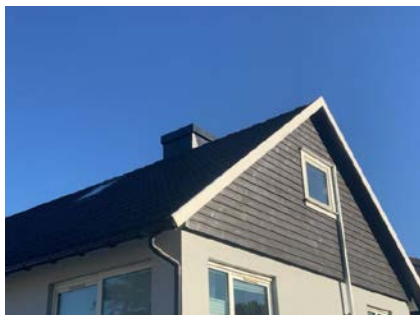
Punktet må sees i sammenheng med Takteking

Ukjent takkonstruksjon, ikke tilkomst til eventuelt loft fra denne seksjonen.

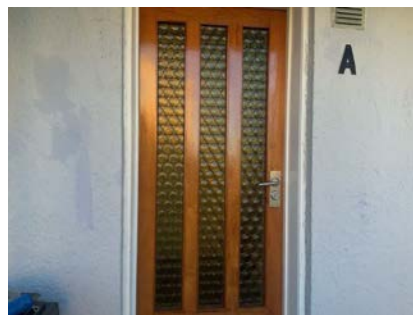
Vurdering av avvik: Det er påvist dører som er vanskelig å åpne eller lukke. Entredør henger noe i karmen.

Eldre teak dør som entrédør.

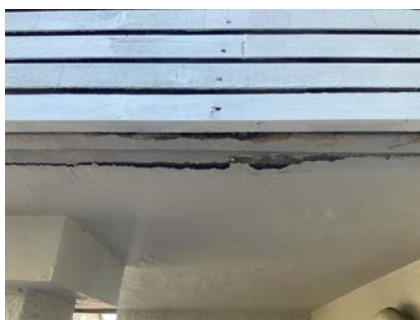
Vurdering av avvik: Det er påvist andre avvik: Det er påvist løs betongpuss under overliggende balkong. Det er fare for at dette kan løsne helt og falle ned.

Bilde viser sprekk i betongpussen under overliggende balkong.

Løs betongpuss må fjernes og ny puss må etableres.

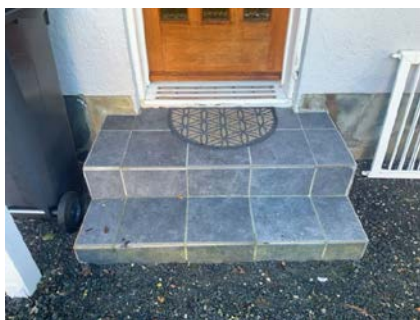
Entrétrapp i betong som er flislagt.

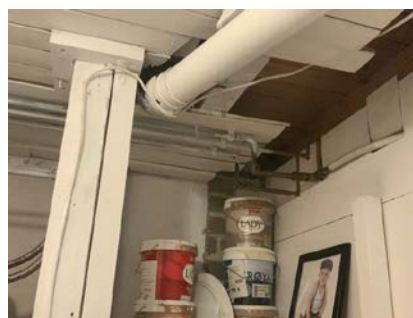
Vurdering av avvik: Det er avvik: Etasjeskillet mellom seksjonene skal tilfredsstillende lyd- og brannkrav. Eier opplyser at det er "lite" lyd som merkes, kanskje noe trinnlyd. I boden kan man se opp i bjelkelaget der avløpsrør fra overliggende enhet er ført ned. Her er konstruksjonen åpen og ingen lyd/brann tiltak er synlige.

Det må undersøkes nærmere hvordan etasjeskillet er utført, særlig med tanke på brann.

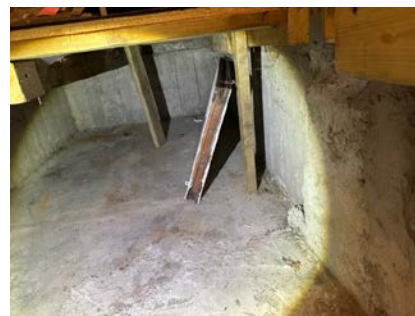
Tilkomst til kryprom via luke i gulv i bod.

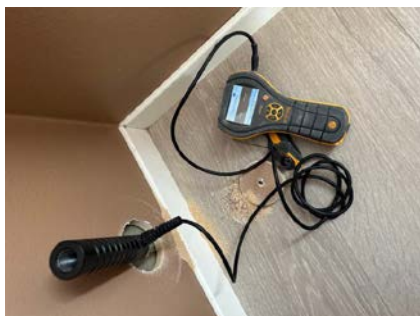
1. ETASJE > STUE/KJØKKEN

KJØKKEN

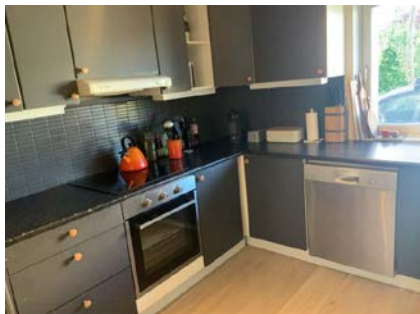
Kjøkkenet har innredning med glatte fronter. Benkeplaten er av laminat. Det er kjølfrysenskap, oppvaskmaskin, komfyr og platetopp.

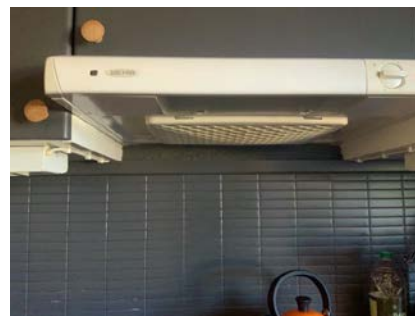
Det er kjøkkenventilator med avtrekk ut.

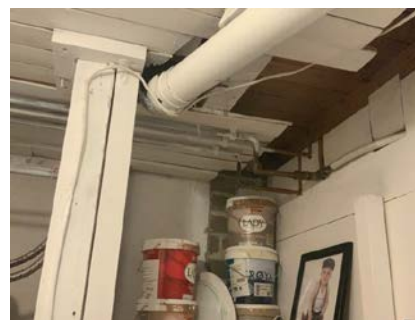
Vurdering av avvik: Mer enn halvparten av forventet brukstid er passert på innvendige vannledninger.

- Det er ikke behov for utbedringstiltak siden anlegget fungerer i dag, men ut ifra alder kan skader plutselig oppstå på eldre anlegg.

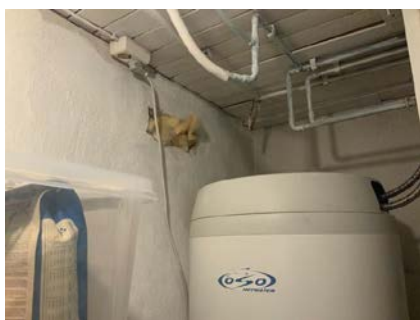
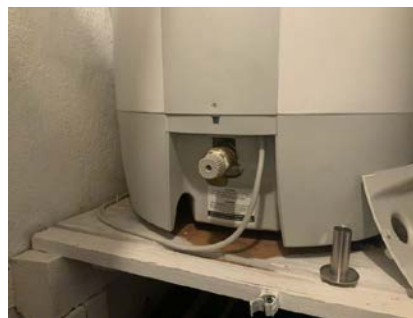
Vurdering av avvik: Det er ikke påvist tilfredsstillende avrenning eller annen kompenserende løsning fra varmtvannstank. Det er ikke påvist tilfredsstillende el-tilkobling av varmtvannstank iht. gjeldende forskrift.

- Det bør etableres tilfredsstillende avrenning eller lekkasjesikring ved varmtvannstank.
- Det bør etableres tilfredsstillende el-tilkobling etter gjeldende forskrift.
