Haugane 14, 4250 KOPERVIK

Lettstelt og tiltalende leilighet i 2. etasje - 2 soverom og solrik balkong - Kort vei til det meste!

Tilstandsrapport

SELVEIERLEILIGHET (1 SMÅHUS)

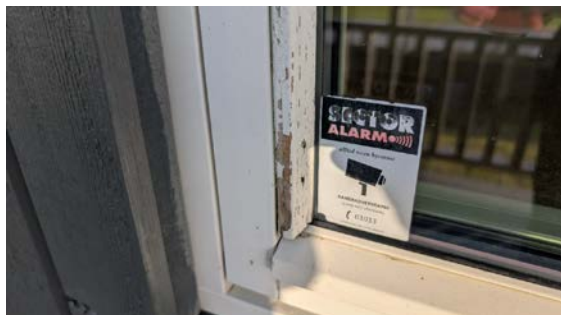
Bygningen har malte trevinduer med 2-lags glass.

Det er stedvis malings slitasje på glasslister o.l. som normalt.

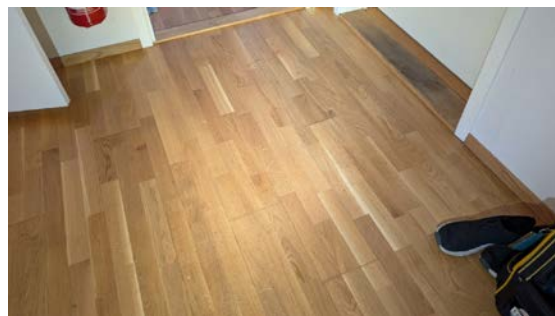
Boligen har overflater av normal kvalitet ift. byggeår. Det er nyere gulv på stue/kjøkken etter lekkasje fra vannlås. Tilgjengelige overflater vurderes generelt hele og uten vesentlig slitasje/skader, men det er fuktmerker i parkett som normalt mtp. det er entre og våte sko.

Eier opplyser at det ikke kjennes til vesentlige skader som er skjult, men tar forbehold mot evt. mindre fukt- eller bruksmerker ettersom det ikke er gjennomført noen særskilt kontroll av overflater som er skjult.

Skruehull etter bilder, møbler og generell slitasje/bruksmerker må forventes. Interesserte anbefales å kontrollere overflater nærmere, da oppfatningen av normal bruksslitasje og/eller mindre skjønnhetsfeil kan være subjektiv.

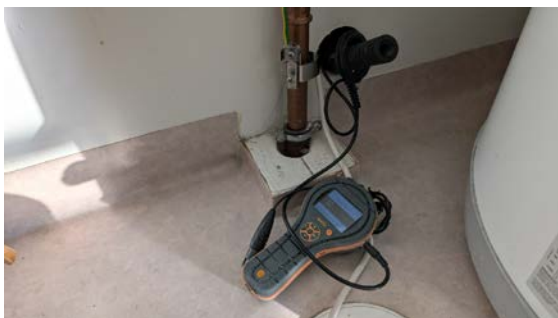
- Det er påvist mangelfull/feil utførelse rundt rørgjennomføringer e.l. som gir fare for fukt i konstruksjonen i våtsone.

- Løsningen/utførelsen rundt rørgjennomføringer gir fare for fukt inn i konstruksjoner.

Evt. lekkasje fra vannrør blir ikke ledet til sluk og kan medføre skade, selv om løsningen ikke er uvanlig.

Det burde være bedre tettet rundt rørgjennomføringen, slik evt. lekkasjevann fra rør går til sluk og ikke ned i konstruksjon.

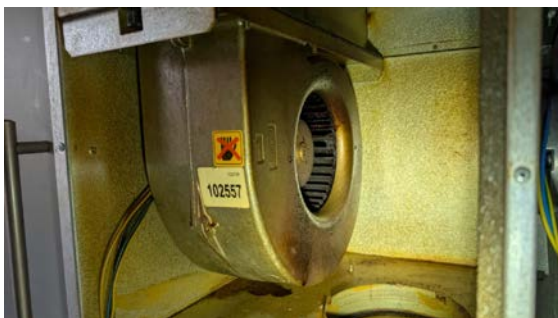
TO 1 Avtrekk

Det er kjøkkenventilator av kombinert type med ventilasjonsanlegget.

Eier opplyser vifte er grundig rengjort etter befarng.

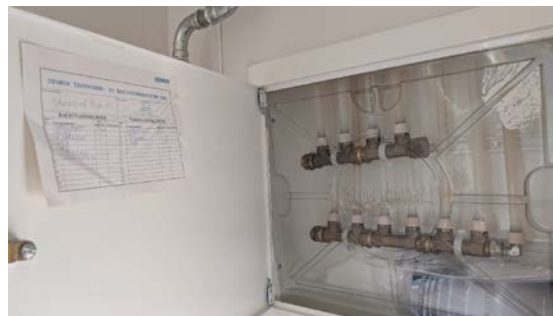
TO 1 Vannledninger

Vannrør av plast (rør-i-rør system).
Stoppekran lokalisert på bod.
Normal levetid for vannledninger av PEX er 25 til 75 år.

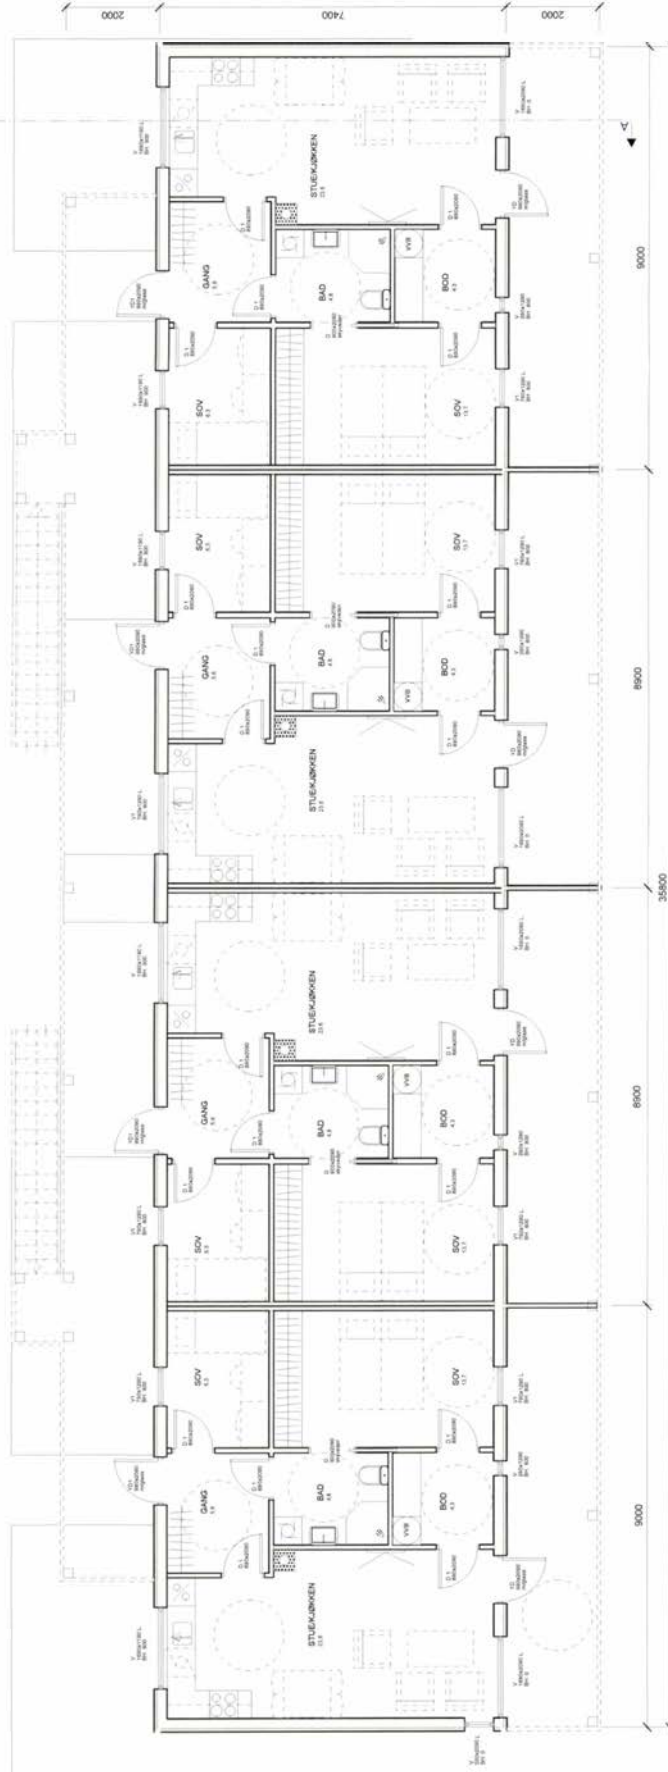
HUS 24.1 ETASJE
LEIENHET 101
BPA 605
BPA 271 107
BPA 415 107

LEIENHET 102
BPA 605
