Rubina Ranas gate 8, 0190 OSLO

# Tilstandsrapport

# gnr. 230, bnr. 459, snr. 44

Befaringsdato: 29.12.2025

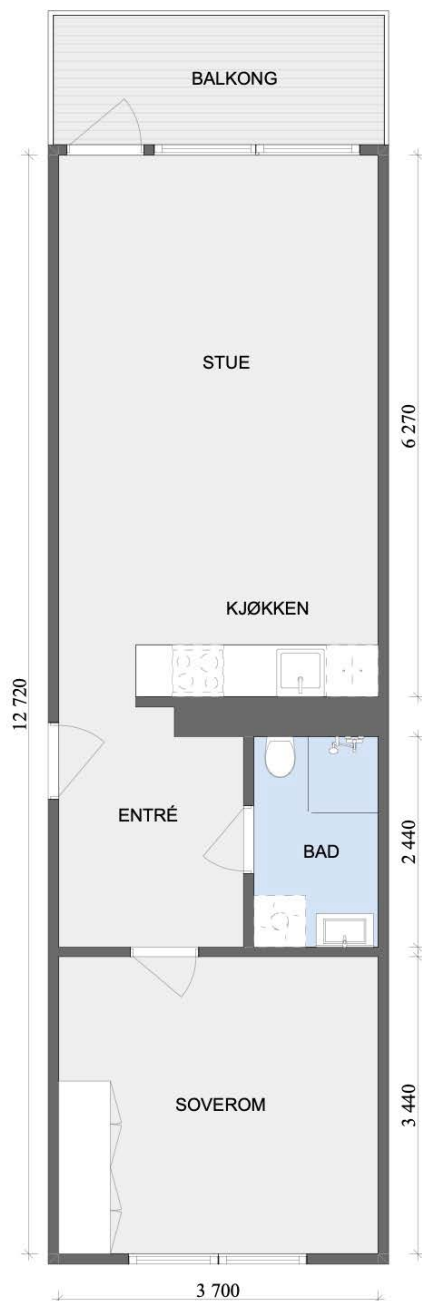
Tegningen er en veiledende illustrasjon, avvik kan forekomme.  
Utført av Rana Noman Tariq, Takstmann/Tømrermester.

Plantegningen er ikke i målestokk og noe avvik kan forekomme.

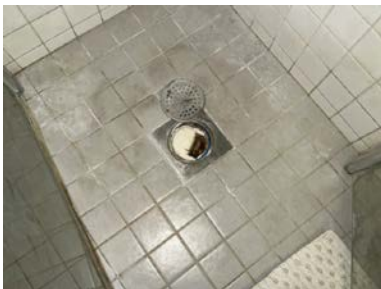
Kontroll av sluk.

- Det er ikke påvist tilfredsstillende løsning for å synliggjøre lekkasje fra innebygget sisterner.

Eldre sanitærutstyr og innredning med bruksslitasje. Det er ikke etablert noen dremsåpning for synliggjøring av eventuell lekkasje fra innebygget sisterner, og det er ikke framlagt noen dokumentasjon på annen godkjent løsning.

Registrerte avvik påvirker ikke våtrommets funksjonalitet ved normal bruk. Dremsåpning anbefales for å avdekke eventuelle lekkasjer i sisternen.

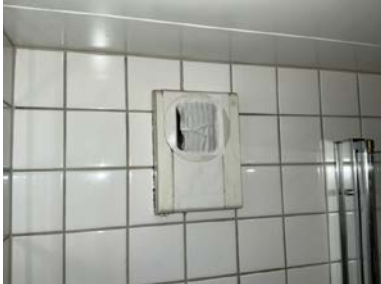
Kontroll av avtrekk.

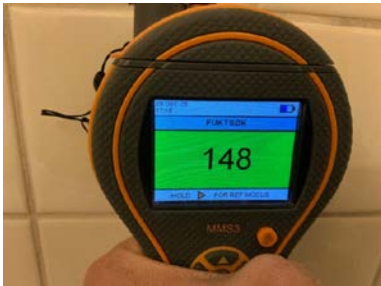
Det ble foretatt stikkprøvekontroll med Protimeter MMS3. Målingene viste ingen utslag utenfor normale verdier. Målingene gir kun en indikasjon og må ikke oppfattes som en garanti for baderommet.

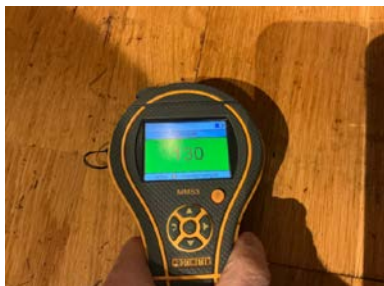
Ved bruk av fuktindikator ble det ikke påvist unormale verdier i utsatte soner på befaringsdagen.

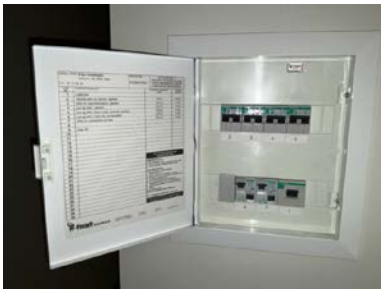
Automatsikringer i sikringsskap plassert i entré
