Nøttveitvegen 115, 5238 RÅDAL

**Rålekkert rekkehus (2019) med 4  
soverom i et barnevennlig  
område! 2 stuer.**

Nøttveitvegen 115, 5238 RÅDAL  
BERGEN kommune  
gnr. 88, bnr. 168, snr. 31

Befaringsdato: 19.12.2023      Rapportdato: 10.01.2024      Oppdragsnr.: 18858-1495      Referansenummer: DP1731

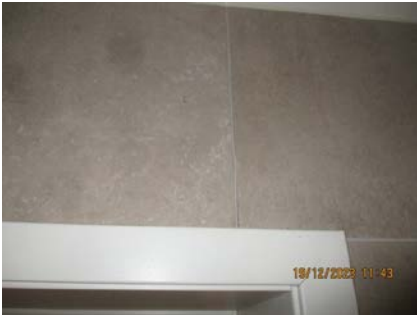
Det er sprekk i en fuge over dør. Denne er meldt til utbygger og skal utbedres januar 2024.

Sprekk i fuger på flis over dør.

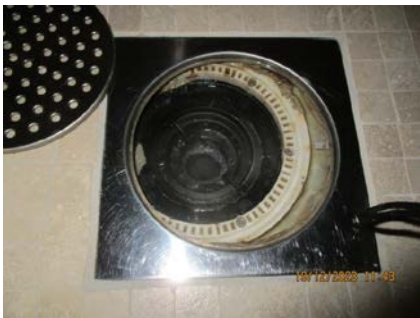
Plastsluk med klemring.  
Det ble med fuktindikator ikke registrert unormale fuktverdier på baderomsgulvet.  
Det er framlagt dokumentasjon på uavhengig kontroll for badet.

Plastsluk med klemring.

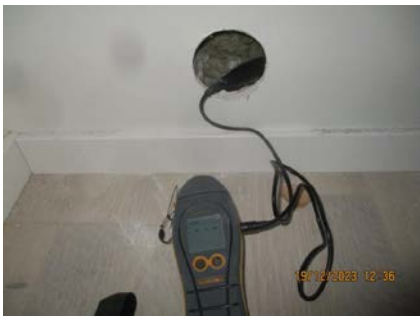
Hulltaking er foretatt uten å påvise unormale forhold. Hulltaking er foretatt i stue. Fuktktivotemåling (vekt%) i konstruksjonen ble målt til 8.

Det ble ikke målt unormale fuktverdier i konstruksjoner.

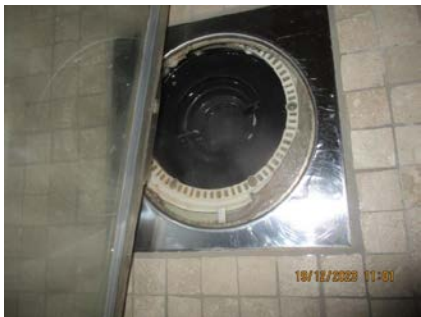
Plastsluk med klemring. Sluk under badekar er ikke kontrollert.  
Dusjen vært i bruk. Vann på fliser.  
Det er framlagt dokumentasjon på uavhengig kontroll for badet.

Plastsluk med klemring.

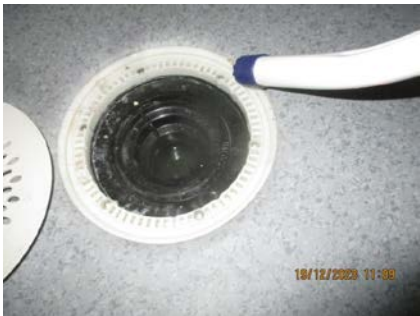
Plastsluk med klemring.  
Det ble med fuktindikator ikke registrert unormale fuktverdier på gulvet på vaskerom.  
Det er synlig belegg som membran.

Plastsluk med klemring.  
1. ETASJE > VASKEROM

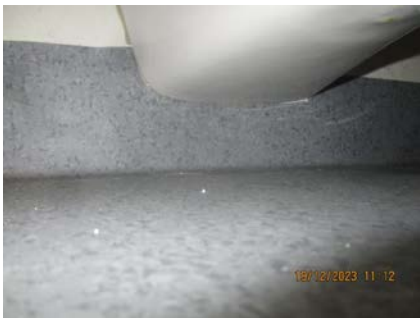
- Vurdering av avvik:**
- Det er ikke påvist tilfredsstillende løsning for å synliggjøre lekkasje fra innebygget systerne.
- Det er ikke avrenning fra toalett.  
Det er lekk i blande batteri til utslagsvask.

Det er ikke avrenning fra systerne til toalettet.

- Konsekvens/tiltak**
- Det må gjennomføres ytterligere undersøkelser.
  - Det må gjøres tiltak for å lukke avviket.

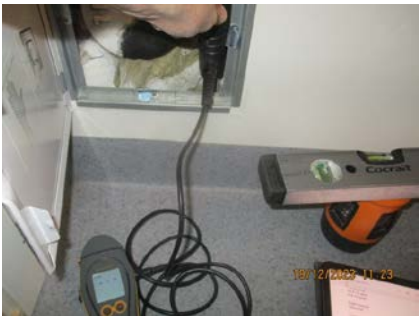
Vaskerom sitt vann og avløpsanlegg står på vegg mot badet eller yttervegger. Ikke muligheter for å lage hull for inspeksjon i konstruksjonene.  
Det er foretatt fuktmålinger i luke mot vaskerom fra boden. Det ble med fuktindikator ikke registrert unormale fuktverdier i konstruksjonene. Fuktvotemåling (vekt%) i konstruksjonen ble målt til 8.

- Vurdering av avvik:**
- Det er pga bygningsmessige hindringer ikke fysisk mulig å foreta hulltaking i vegg bak våtsone
- Konsekvens/tiltak**
- TGIU gitt ut ifra manglende mulighet for hulltaking.

Det ble ikke målt unormale fuktverdier i konstruksjoner.

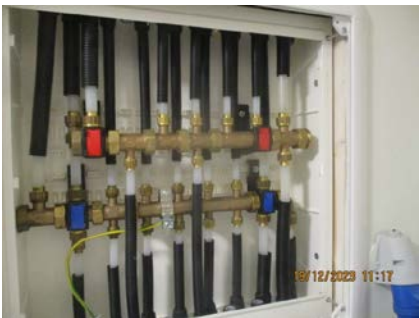
Avrenning fra rør i rør sentral står på vegg over elektrisk stikkontakt. Dette kan være en dårlig løsning ved evt lekkasje vann fra skapet.

Avrenning fra skapet står over en stikkontakt. Uheldig løsning ved evt lekkasje fra skapet.

Rør i rør sentral i bod.

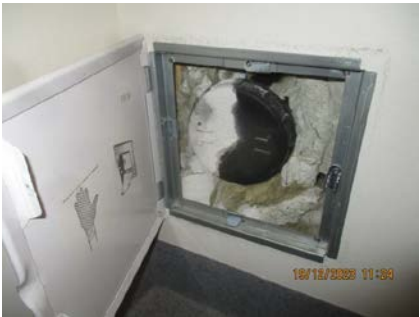
Avløpsrør av plast.  
Stakeluke i luke i bod.  
Avløpsanlegget fungerte tilfredsstillende ved en enkel test av dette på stedet. Vanntrykket vurderes å være tilfredsstillende. Ved visuell kontroll ble det ikke påvist lekkasje eller brekkasje. Videre kontroll av anlegget krever avansert teknologi.

Stakeluke i bod.

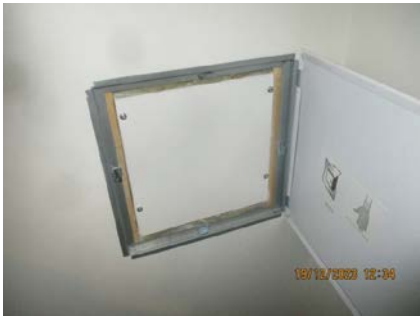
Sluk i gulv i bod.  
Denne står under varmtvannsberederen og er ikke kontrollert.  
Luke i vegg på stue til utvendig vannkran.

Luke til utvendig vannkran.

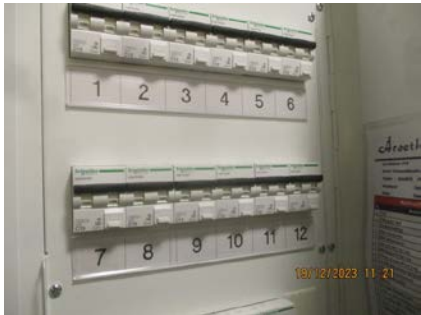
**Det ble ikke registrert feil/mangler på el anlegget og registrerte ikke varmgang i noen sikringer på befaringsdagen. På et generelt grunnlag anbefaler det at alle anlegg blir jevnlig kontrollert av autorisert elektriker eller el-takstmann. Takstmannen har ikke formell autorisasjon til å vurdere el anlegg.**

Sikringsskap i bod.
