# Pen, tidløs og velholdt 3-roms selveier! P-plass i kjeller | Solrik terrasse | Populært område!

# Tilstandsrapport

# gnr. 37, bnr. 541, snr. 2

Befaringsdato: 24.11.2025

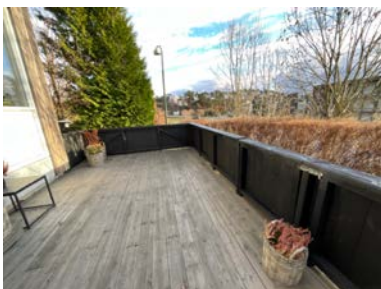
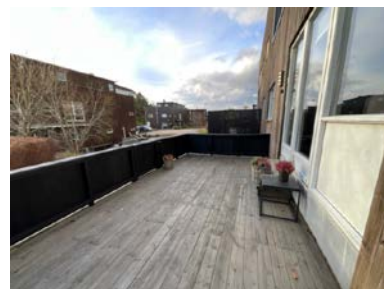
- Rekkverkshøyde må endres for å tilfredsstille krav på byggemeldingstidspunktet.

Rekkverk/håndløper må monteres.

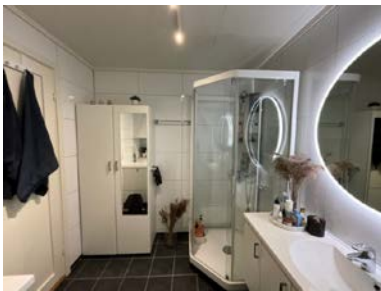
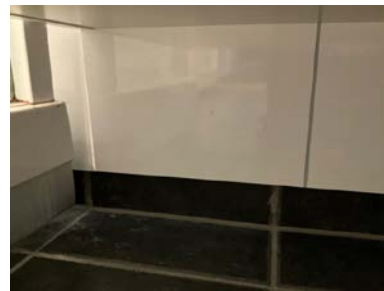
- Dersom våtromsplatene ikke er montert fagmessig, kan dette medføre utettheter som øker risikoen for fuktinntrengning bak platene. Over tid kan dette føre til oppfukning av tilstøtende konstruksjoner, noe som kan resultere i råteskader, muggvekst og eventuelle lekkasjer.

Det benyttes tett dusjkabinett og veggene får derfor ingen vannbelastning ved normalt bruk, ved endret bruk (dersom dusjkabinettet fjernes) må det etableres membran i våtsoner.

Eier opplyser: I en kaldt periode oppstod det kondens i rørene i etasjen over mens både vi og naboen var bortreist. Litt vann kom gjennom taket på badet. Takstmann fra forsikringsselskapet vurderte forholdene og bekreftet at det skyldes kondens, ikke skade. Fuktmåling var normal og saken ble avsluttet. Ukjent om årsaken til kondens er fjernet. Ytterligere undersøkelser anbefales.

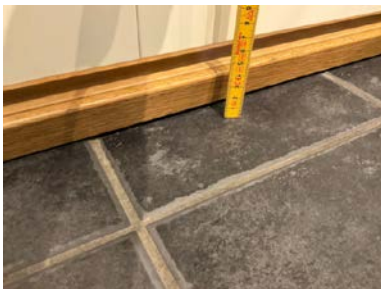
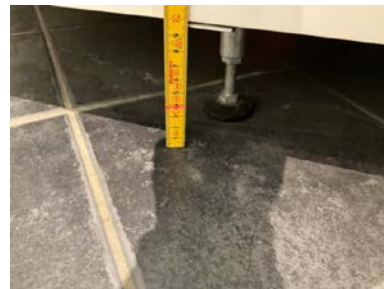
### 1 TG 1 Overflater Gulv

Det er flislagt gulv med elektriske varmekabler. Det er 15 mm. høydeforskjell fra flis ved dør til slukrist. Oppkant ved dør på 15 mm.

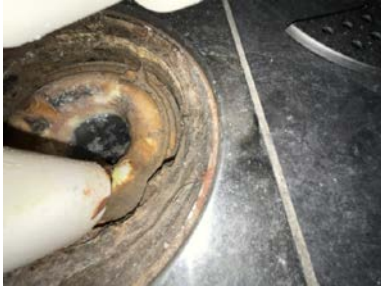
### TG 2 Sanitærutstyr og innredning

- Det er ikke påvist tilfredsstillende løsning for å synliggjøre lekkasje fra innebygget systerne.

Mangler hull for drenering av lekkasjevann.

- Uten dreneringsløsning/lekkasjesikring kan lekkasjer pågå over lang tid uten å bli oppdaget. Dette kan føre til omfattende fuktskader i omkringliggende byggematerialer.

Ved lekkasje i innebygd toalett vil ikke vannet bli synlig før det oppstår store vannskader i konstruksjonen.

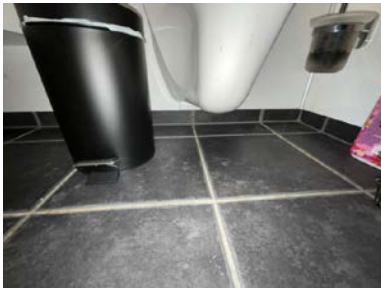
### TG 1 Ventilasjon

Hulltaking er foretatt uten å påvise unormale forhold. Hulltaking er foretatt på soverom bak våtsone for dusj og vask. Fuktkvotemåling (vekt%) i konstruksjonen ble målt til under 6.

Hulltaking gir begrenset adgang til visuell kontroll/måling av et lokalt område på badet, og det kan dermed ikke med sikkerhet utelukkes at det foreligger skjulte avvik eller skader i øvrige deler av konstruksjonen.
