# Grünerløkka Romslig 4-roms loftsleilighet med utleiehybel

## JENS BJELKES GATE 9 A

Befaringsdato: 19.08.2025

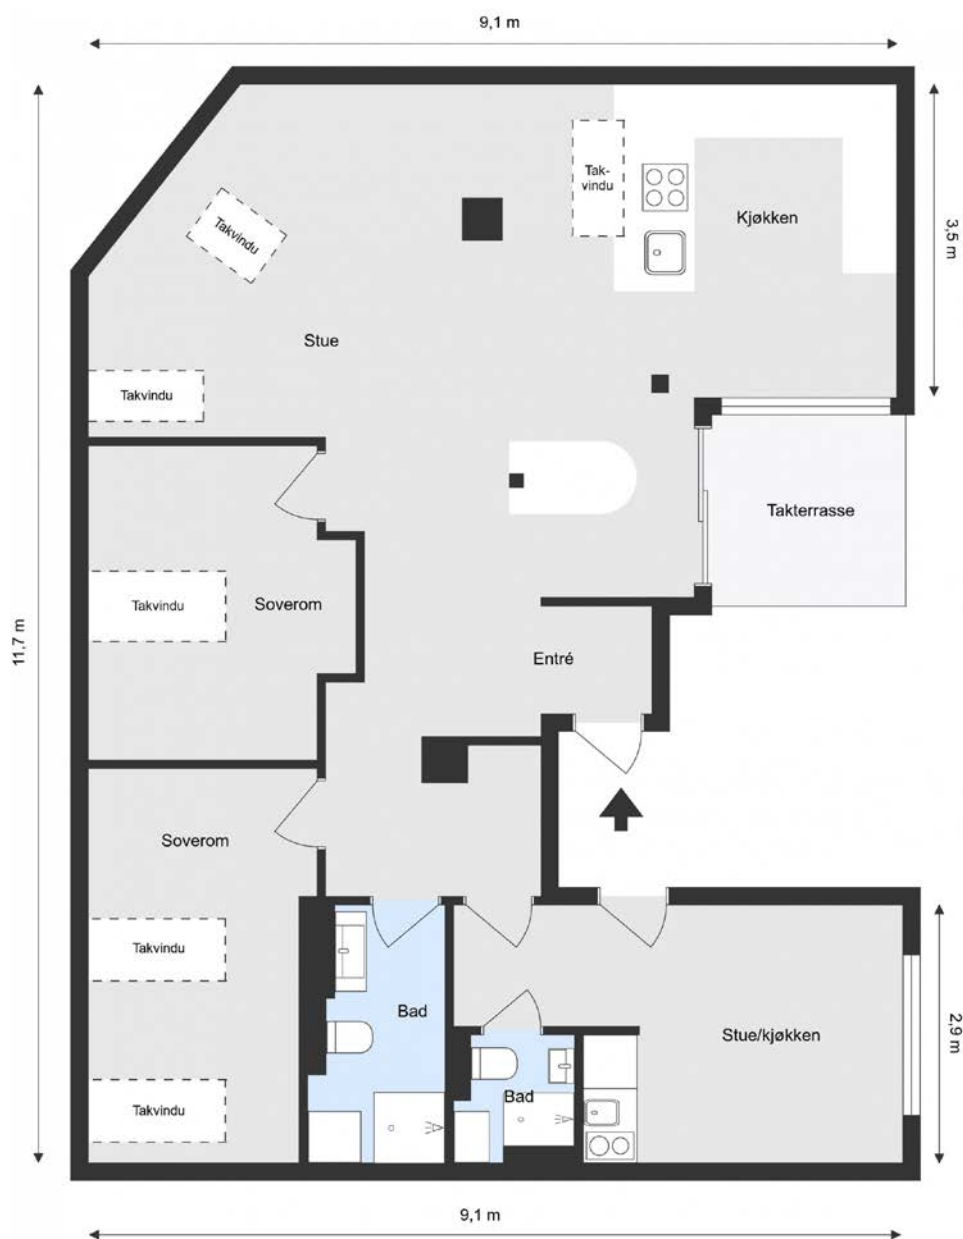
### Loftsetasje

Planskissen er ikke målbar, kun ment som en illustrasjon. Evt. mål i skissen er avrundet. Tegnet av Aleksander Røv AS

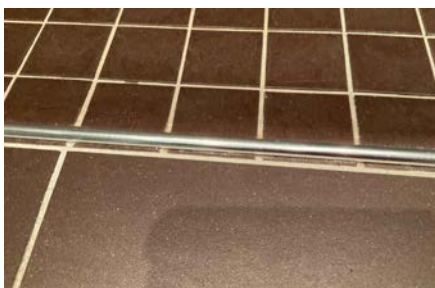
Fallforholdet på badet er ikke ihht forskriftene på oppføringstidspunktet og gulvet er relativt flatt. Det er også montert en stoppelist/gulvlist i dusjsonen slik at lekkasjevann utenfor dusjsonen ikke når sluket.

Stoppelist i dusjsonen

Vær oppmerksom ved bruk. For å få tilstandsgrad 0 eller 1 må gulvet bygges om, for å få riktig fall til sluk. Det vil imidlertid sjelden være økonomisk rasjonelt som et enkeltstående tiltak. Ved en eventuell renovering, påse at våtrommet bygges med riktig fall til sluk. Det anbefales som et forebyggende tiltak å installere en automatisk stoppekran med fuktsensor ved terskelen til badersomdøren slik at vannet stenges automatisk dersom det nærmer seg baderomsdøren ved f.eks. en lekkasje fra vaskemaskin.

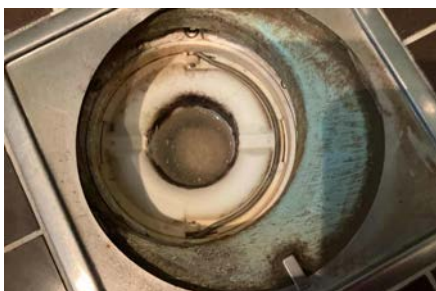
Fallforholdet på badet er ikke ihht forskriftene på oppføringstidspunktet og gulvet er relativt flatt. Det er også montert en stoppelist/gulvlist i dusjsone slik at lekkasjevann utenfor dusjsone ikke når sluket.

Vær oppmerksom ved bruk. For å få tilstandsgrad 0 eller 1 må gulvet bygges om, for å få riktig fall til sluk. Det vil imidlertid sjelden være økonomisk rasjonelt som et enkeltstående tiltak. Ved en eventuell renovering, påse at våtrommet bygges med riktig fall til sluk. Det anbefales som et forebyggende tiltak å installere en automatisk stoppekran med fuktsensor ved terskelen til badersomdøren slik at vannet stenges automatisk dersom det nærmer seg badersomdøren ved f.eks. en lekkasje fra vaskemaskin.

Innhent dokumentasjon om mulig. For å kunne vurdere skjulte konstruksjoner vil det være nødvendig med dokumentasjon som beskriver eller synliggjør utførelsen og/eller materialbruk. Innhent dokumentasjon på oppbyggingen av tettesjiktene/membranen badet om mulig.
