Snaremovegen 29, 2210 GRANLI

**Hyggelig og praktisk enebolig med  
alt på en flate \* Garasje/ carport \*  
Kort vei til Kongsvinger!**

# Tilstandsrapport

## ENEBOLIG

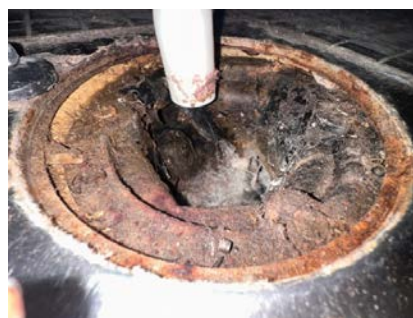
Gulvfliser med varme. Høydeforskjell på gulv fra dørterskel til topp slukrist er 20 mm. Lite fall til sluk. Fungere m/dusjkabinett. Generelt skal det kommenteres om fliser, at ved normal liming er det mangelfull fylling av lim under 10-20% av fliser og bom i deler/hele fliser kan forekomme.

- Det er påvist avvik i fallforhold til sluk i forhold til krav i forskrift på byggetidspunktet.

- Til tross for avviket i fall/høydeforskjell til sluk, vil gulvet fortsatt kunne lede vann mot sluket, men med redusert effektivitet. Dette kan potensielt øke risikoen for vannansamling i enkelte områder av badet. Fungerer med dagens tilstand, da det er dusjkabinett i badet.

- Overvåk tilstanden jevnlig. For å få tilstandsgrad 0 eller 1 må slukløsningen skiftes ut og sannsynligvis må også membransjiktet skiftes/utbedres. Det er imidlertid vanskelig å si noe om tidspunktet for når dette er nødvendig.

**Kostnadsestimat: 20 000 - 100 000**

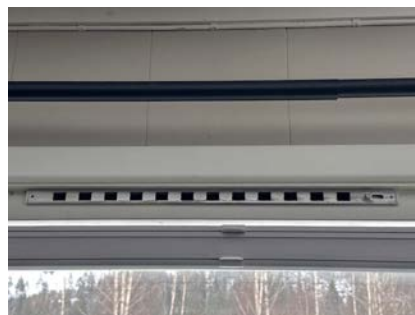
#### TG 1 Ventilasjon

Ventilasjon gjennom veggventiler og vinduer som kan åpnes. Mekanisk avtrekk på bad/vaskerom og kjøkken.

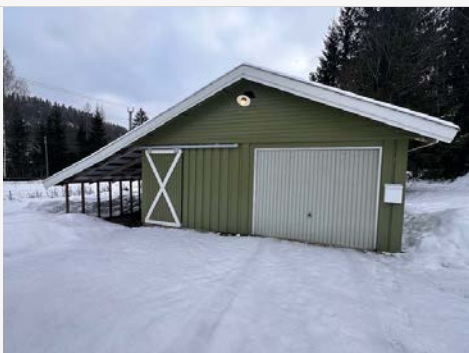
## Garasje

Utvendig panel nær terreng og dermed utsatt for fukt.
