Snaremovegen 29, 2210 GRANLI

**Hyggelig og praktisk enebolig med  
alt på en flate \* Garasje/ carport \*  
Kort vei til Kongsvinger!**

# Hyggelig og praktisk enebolig med alt på en flate

## ENEBOLIG

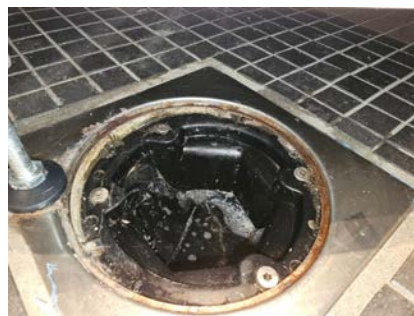
Gulvfliser med varme. Høydeforskjell på gulv fra dørterskel til topp slukrist er 20 mm. Lite fall til sluk. Fungere m/dusjkabinett. Generelt skal det kommenteres om fliser, at ved normal liming er det mangelfull fylling av lim under 10-20% av fliser og bom i deler/hele fliser kan forekomme.

- Det er påvist avvik i fallforhold til sluk i forhold til krav i forskrift på byggetidspunktet.

- Til tross for avviket i fall/høydeforskjell til sluk, vil gulvet fortsatt kunne lede vann mot sluket, men med redusert effektivitet. Dette kan potensielt øke risikoen for vannansamling i enkelte områder av badet. Fungerer med dagens tilstand, da det er dusjkabinett i badet.

- Overvåk tilstanden jevnlig. For å få tilstandsgrad 0 eller 1 må slukløsningen skiftes ut og sannsynligvis må også membransjiktet skiftes/utbedres. Det er imidlertid vanskelig å si noe om tidspunktet for når dette er nødvendig.

**Kostnadsestimat: 20 000 - 100 000**

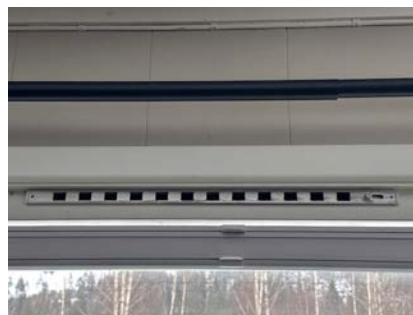
#### TG 1 Ventilasjon

Ventilasjon gjennom veggventiler og vinduer som kan åpnes. Mekanisk avtrekk på bad/vaskerom og kjøkken.

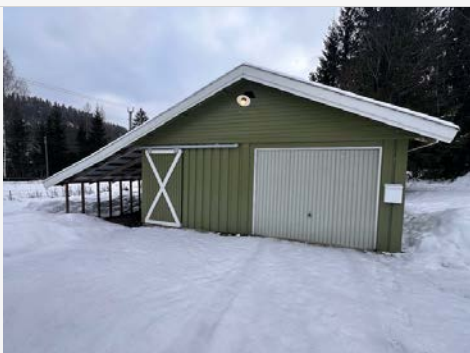
## Garasje

Utvendig panel nær terreng og dermed utsatt for fukt.
