Salgsobjekt: Eierseksjon
Eierform: Eierseksjon
Byggeår: 1898
BRA-i/BRA Total 25/29 kvm
Tomtstr.: 127,3 m²
Soverom: 1
Antall rom: 2
Gnr./bnr. Gnr. 168, bnr. 538
Snr. 5
Oppdragsnr.: 1501240269

Ditt nye hjem?

Aktiv Eiendomsmegling v/ Marius Hagen har gleden av å presentere Ekregaten 18. En innbydende 2-roms toppleilighet med en sentral beliggenhet i Sandviken. Fra leiligheten er det kort avstand til «alt» en trenger i hverdagen, herunder dagligvarebutikk rett utenfor inngangsdøren, ca. 100 meter til nærmeste busstopp og videre kort avstand til sentrum, studieinstitusjoner (f.eks. NHH og NLA) og et rikt tilbud med tur- og rekreasjonsmuligheter.

Befaringsdato: 09.12.2024

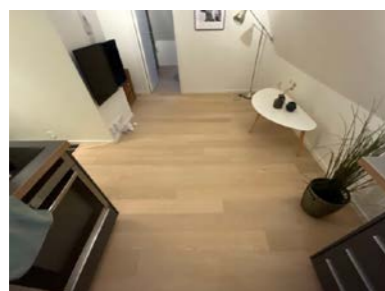
Vurdering av avvik:

- Målt høydeforskjell på over 30 mm gjennom hele rommet. Tilstandsgrad 3 gis med bakgrunn i standardens krav til godkjente måleavvik.

- For å få tilstandsgrad 0 eller 1 må høydeforskjeller rettes opp. Det vil imidlertid sjelden være økonomisk rasjonelt som et enkeltstående tiltak i en bolig som dette. Dersom boligen en gang skal renoveres, kan man vurdere slike tiltak.

Kostnadsestimat: Ingen umiddelbar kostnad

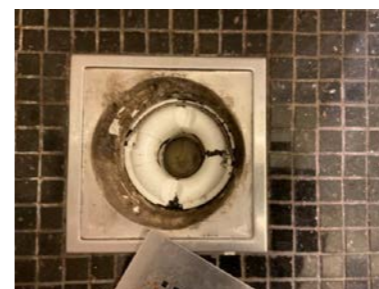
Vurdering av avvik:

- Det er avvik:

Ikke fremlagt dokumentasjon på utførelsen i sluk, utførelse av membran eller produkter brukt på våtrommet. Da flislim er ført over klemring, vil dette medføre en begrenset kontroll av utførelsen i sluk. Våtrommet har vært i daglig bruk, uten at det er opplyst om svikt eller avvik.

- Tiltak:

Innhent dokumentasjon på utførelse av tettsjikt samt produkter benyttet på våtrommet. Ytterligere undersøkelse må vurderes

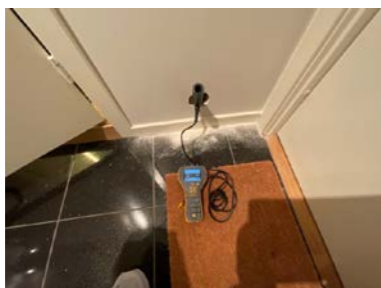
LOFT > BAD

Hulltaking ble utført i entre, uten funn av unormale fuktverdier.

Vektprosent i trevirke er målt på innside av inspeksjonshull.

- Målingen viste vektprosent på 8,4 %.
- Under 16 % anses å være normalt/tørt.
- Mellom 16-20 % anses å være i risikozonen for fukt-/råteskader.
- Over 20 % anses å være fuktig, med høy risiko for fukt-/råteskader.

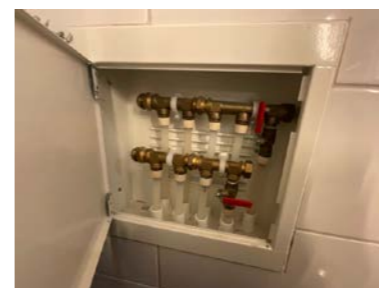
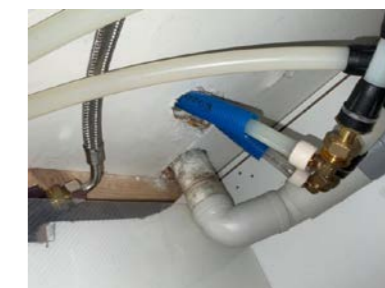
Vurdering av avvik:

- Rørkurser på rør-i-rør system bør merkes.

Mufte må monteres på rør i kjøkkenbenk.

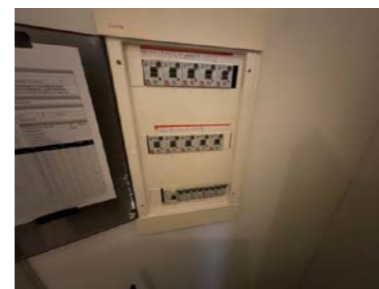
Ja

11. Foreta en helhetsvurdering av det elektriske anlegget, dets alder, allmenne tilstand og fare for liv og helse. Bør det elektriske anlegget ha en utvidet el-kontroll?
Ja Vurdering av el.anlegg er basert på en standard sjekklister og visuell befaring. Takstmannen har ikke fagkompetanse på område og tilstandsgrader settes ut fra standard (NS 3600). Det anbefales kontroll (NEK 405 - 2-3) av el.anlegg av autorisert elektrikerfirma. Store deler av anlegget er skjult.
