Arbeidergata 34, 3050 MJØNDALEN

## Sydvendt leilighet i 2. etasje med heis sentralt i Mjøndalen

Befaringsdato: 17.01.2025

Rapportdato: 23.01.2025

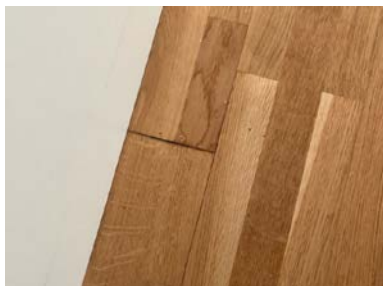
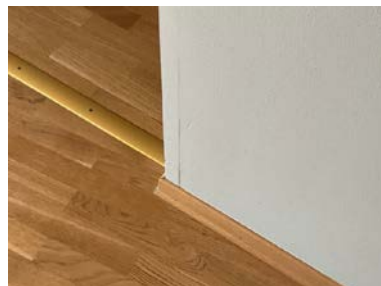
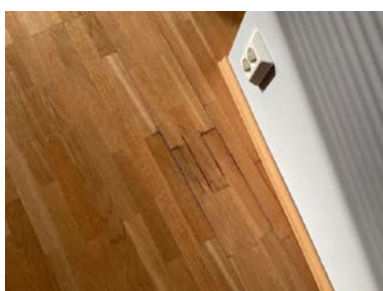
## Etasjeskille/gulv mot grunn

Etasjeskiller av plassenbetong.

2. etg: registrert ca 35 mm avvik i stue og kjøkken og ca 28 mm avvik i entrè.

- Målt høydeforskjell på over 20 mm innenfor en lengde på 2 meter. Tilstandsgrad 3 gis med bakgrunn i standardens krav til godkjente måleavvik.
- Målt høydeforskjell på over 30 mm gjennom hele rommet. Tilstandsgrad 3 gis med bakgrunn i standardens krav til godkjente måleavvik.

Avvikene ansees ikke ha noen konsekvens bortsett fra skjevheter som kan påvirke møblering og innredning.

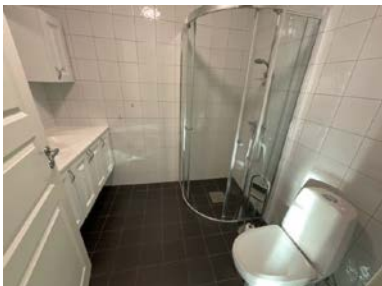
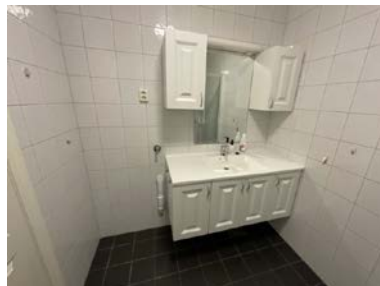
## 2. ETASJE > BAD

- Det er mulighet for at det kan forekomme vannlekkasje på våtrommet hvor vann ikke vil gå til sluk.
- Det er påvist avvik i fallforhold til sluk i forhold til krav i forskrift på byggetidspunktet.

Det må lages avrenningsmulighet inn til dusj/sluk, hvis ikke kan eventuell lekkasjevann renne ut av baderommet.
