Tilstandsrapport

Boligbygg med flere boenheter
-

Ferjestedsveien (H0208) 24, 1606
FREDRIKSTAD
-

Rapportdato: 30.01.2025

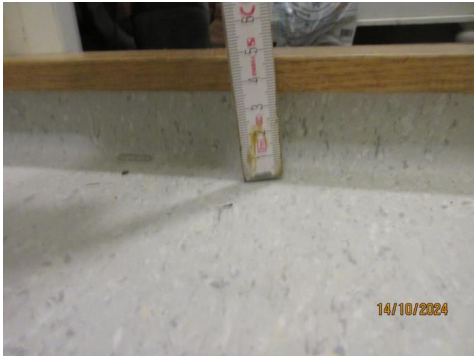
TG 2 Overflater Gulv

Gulvet har vinylbelegg. Rommet har panelovn som varmekilde. Det er målt motfall fra front dusjkabinett til gulvnivå ved terskel på ca 6mm

- Det er påvist avvik i fallforhold til sluk i forhold til krav i forskrift på byggetidspunktet.

Ok oppkant til vegger, samt ca 35mm oppkant på belegg ved terskel. Ellers er gulvet relativt flatt, med noe motfall fra kabinett til gulvnivå ved terskel.

Våtrommet fungerer med avviket. Dusjkabinett, minimalt med vannsøl ved normal bruk. Motfall kan føre til vannansamling og glatt gulv over tid. Tiltak bør vurderes. Fallforhold er ikke ihht forskriftskrav.

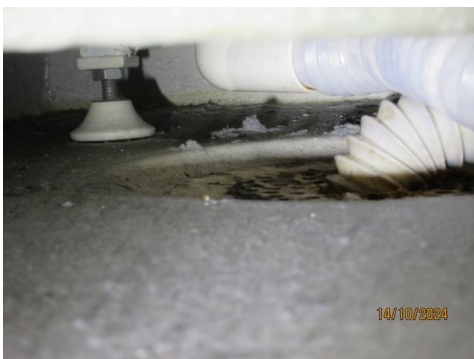
! TG 1 Sluk, membran og tettesjikt

Det er plastsluk og synlig vinylbelegg som tettesjikt. Sluk under kabinett, ikke sjekket på befaringen.

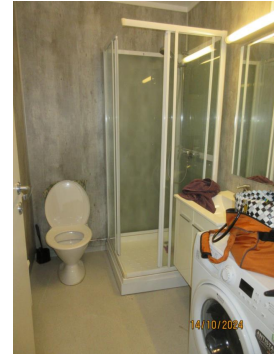
! TG 1 Sanitærutstyr og innredning

Rommet har innredning med nedfelt servant, veggspil samt lysarmatur m/el stikk. Gulvmontert toalett, dusjkabinett og opplegg for vaskemaskin.

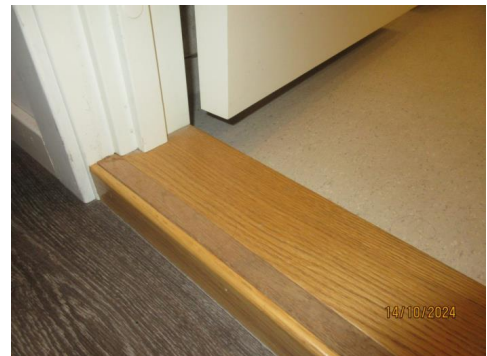
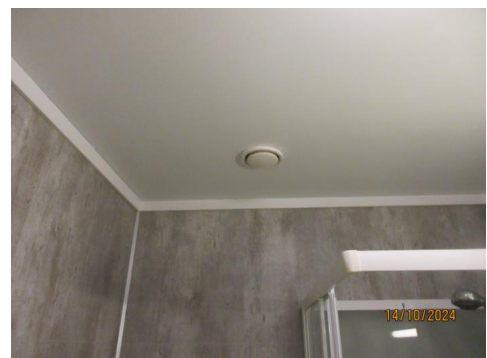
! TG 1 Ventilasjon

Det er mekanisk avtrekk. Leiligheten har avtrekk (kjøkken og bad) styrt via bryterpanel og kjøkkenventilator.

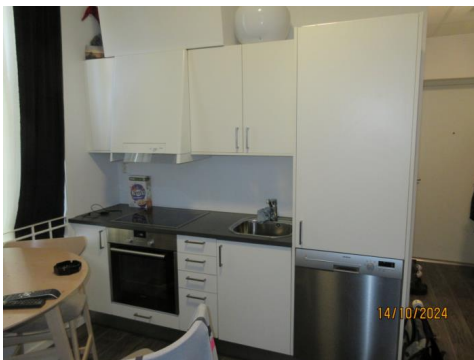
TG 1 Overflater og innredning

Tidsmessig innredning med slette malte fronter, laminat benkeplate med nedfelt stål vaskekum. Integrerte hvitevarer, kjøl/fryseskap, oppvaskmaskin, komfyr og platetopp. Montert komfyrvakt og vannstoppeventil.

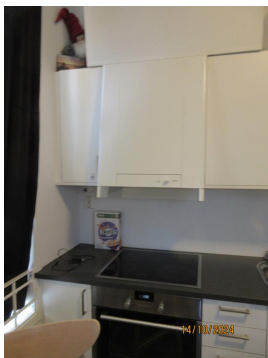
TG 1 Avtrekk

Det er avtrekk via mekanisk avtrekksanlegg i boenheten. Avtrekk generelt i leiligheten styres via kjøkkenventilator og bryterpanel.

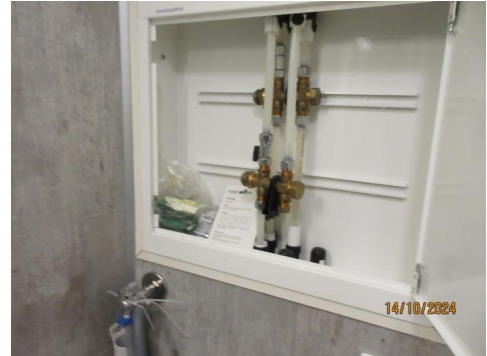
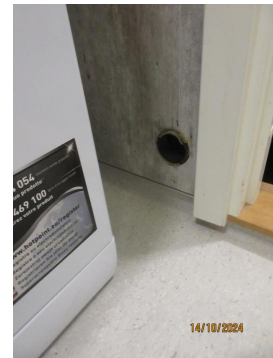
TG 2 Vannledninger

Innvendige vannledninger er av plast (rør i rør). Noe forniklede rør. Det er besiktiget i rørskap.

- Det er påvist andre avvik:
Sprutdeksel mangler.

Montere sprutdeksel. Blir utført av eier før salg.

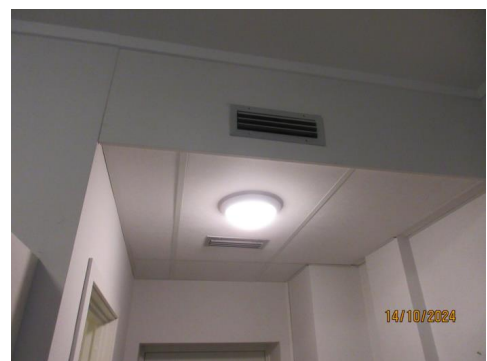
TG 1 Ventilasjon

Boligen har mekanisk ventilasjon. Styrt via kjøkkenventilator og bryterpanel.

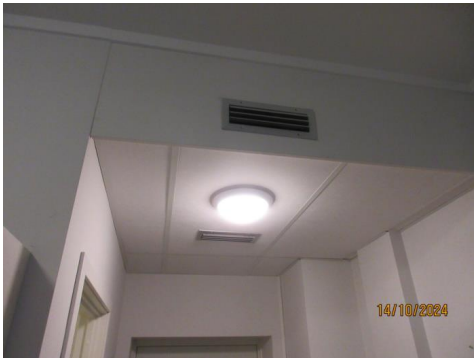
TG 1 Varmesentral

Fellesanlegg, fjernvarme for vannbåren varme med varmekonvektor til luftvarme i leiligheten og fellesanlegg for forbruksvann.

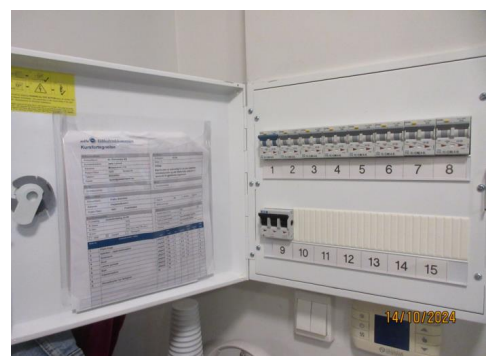
! TG 2 Elektrisk anlegg

El anlegg fra ombygging 2015. El skap med 40A hovedsikring og 8 fordelingskurser med automater.

Tilstandsgrad settes ikke på el anlegg, da undertegnede ikke har autorisasjon eller kompetanse til vurdering av el installasjoner. Enkel gjennomgang av fagpersonell anbefales.
