Espedalsvegen 588, 4110 FORSAND

**Velholdt enebolig i skønne omgivelser på Helle. Flott utsikt og gode solforhold! Ingen bo-plikt.**

## Tilstandsrapport Eierskifte

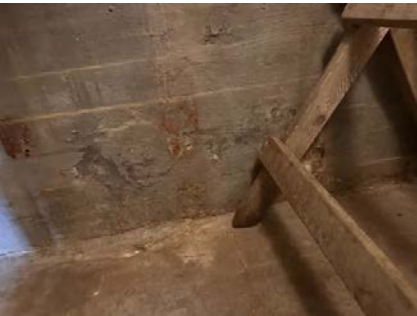
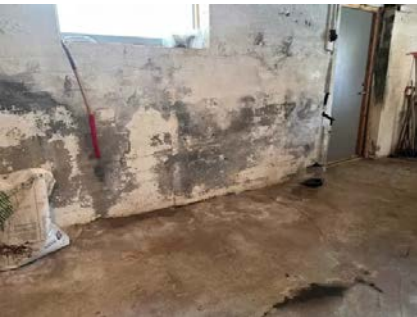
6.1 Drenering

| Er det manglende fuktsikring i form av grunnmursplast på grunnmur, eller er det ut fra alder grunn til å anta at dette mangler? | Ja |
| Har drenering nådd en alder som gir økt risiko for skader eller følgeskader? | Ja |

| Det registreres salt / kalkutslag på innvendige overflater og synlige fukskader i overflater og ved bruk av fuktmåler måles høye fuktverdier i trematerialer, dette indikerer fuktransport gjennom grunnmuren. | |

| Ved en evt. innredning av kjeller bør drenering / fuktsikring etableres. | |

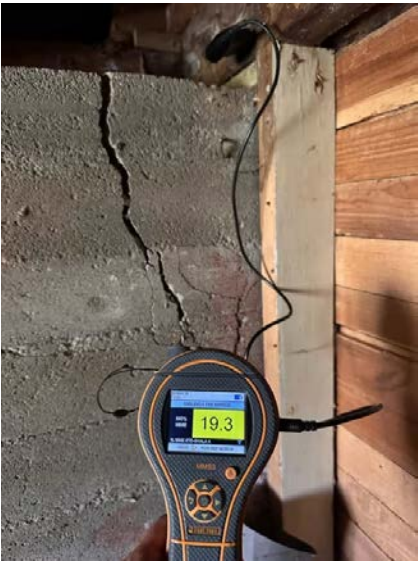
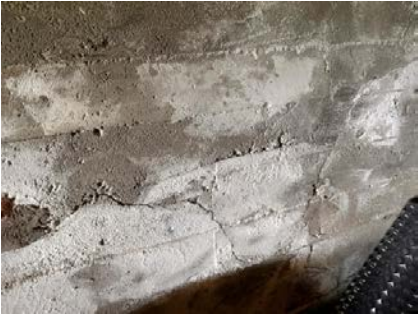
6.2 Grunnmur og fundament

| Det registreres setningsskader / sprekker i grunnmuren. | |

| Det anbefales å foreta en gjenpussing av sprekker i grunnmur, slik at forholdet kan observeres over tid, med tanke på om dette er under utvikling eller er stabilt. | |

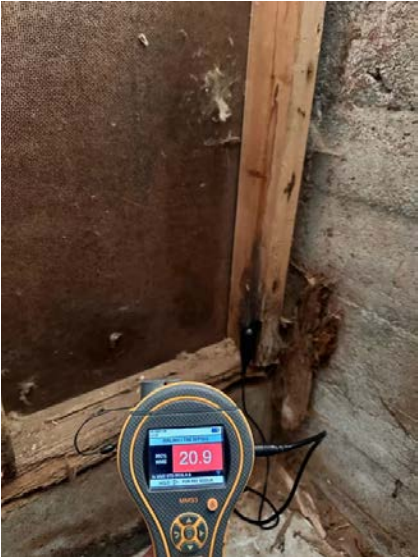
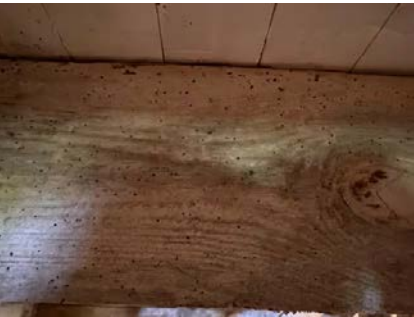
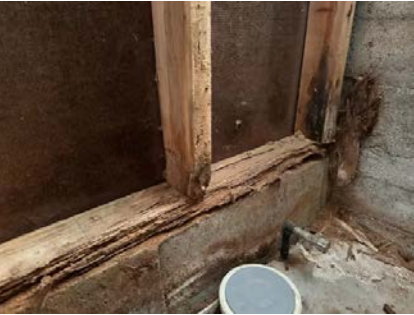
6.3 Rom under terreng

| Rom under terreng | <p><b>Oppsummering</b></p> <p>Det registreres råteskader, tegn etter borebiller og ved fuktmåling i treverk, måles et fuktinnhold som er over faregrensen for utvikling av skader.</p> <p><b>Anbefalte tiltak</b></p> <p>Anbefaler å bytte treverk med råteskader, utføre ytterligere kontroll på om borebillene er aktive eller om dette er gamle forhold.</p> <p>Alt av organiske materialer mot murflater bør fjernes. Eventuell ny oppbygging kan vurderes etter utbedring av drenering.</p> <p><b>Utbedringskostnader: 50 000 - 150 000</b></p> |

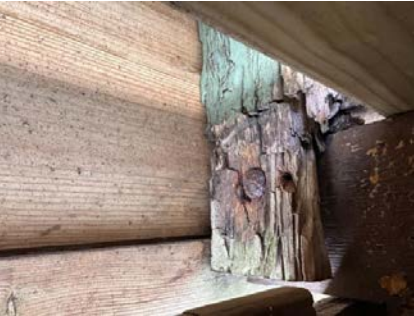
6.4 Balkong, terrasse, platting

| Det registreres stedvis råteskader og rustet innfestning på rekkverk. | |

| Anbefaler å bytte rustet og råteskadet innfestning på rekkverk. | |

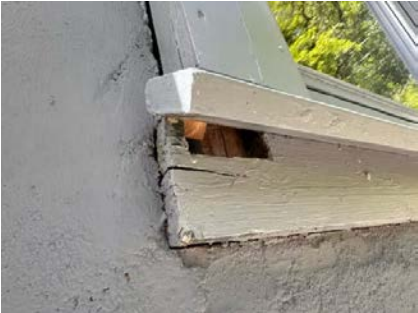
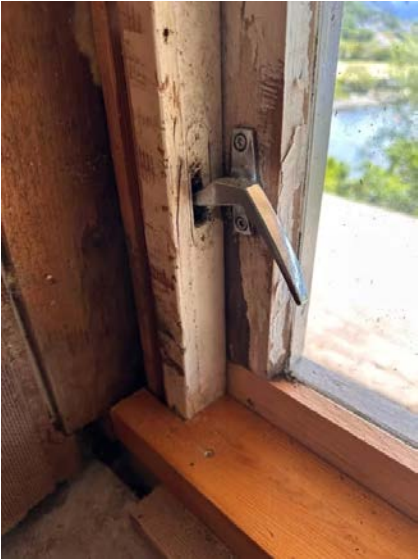
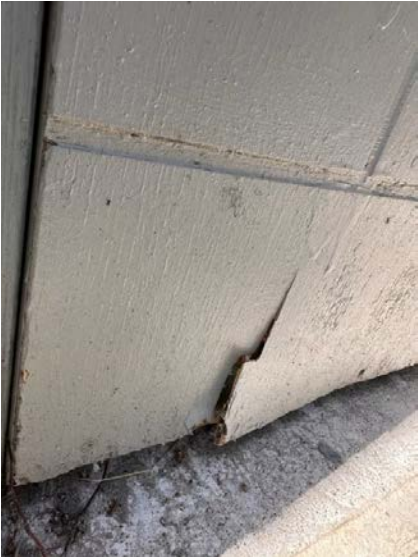
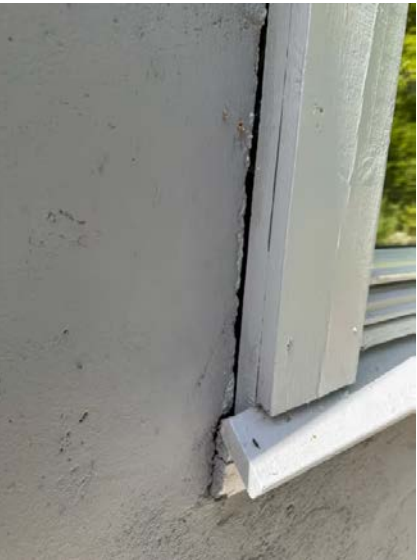
6.5 Vinduer og dører

| Beskrivelse | |
|---|---|
| Det registreres punktert glass i stue mot Sør, karmen er stedvis værslitte, innvendig tegn etter kondens, ufullstendig beslag / omramming rundt vinduer og skade i kjellerdør. | |

| Beskrivelse | |
|---|---|
| Anbefaler å bytte punktert glass i stue mot Sør, overflatebehandle slitte karmen, fikse beslag / omramming rundt vinduer og bytte kjellerdør. | |

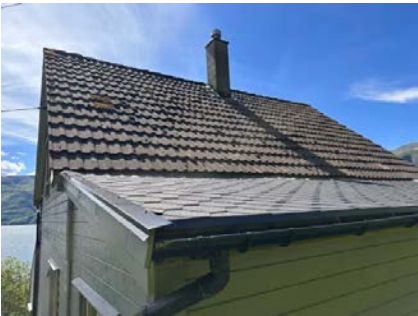
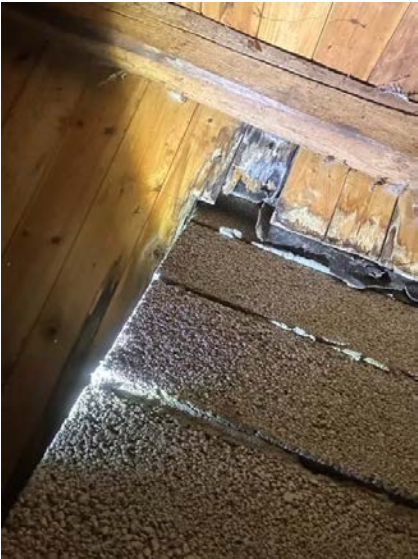
6.9 Takkonstruksjon

| Det registreres svai / nedbøy i takflaten på tilbygg mot Nord og råteskader i undertak på kaldloft rundt pipe. | |

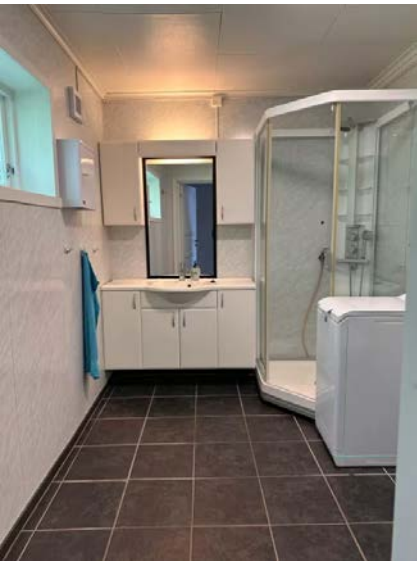
6.23 Våtrom: Bad

| Det er behov for totalrenovering av våtrommet! | |
