**Innholdsrik hytte med  
panoramautsikt i sjøkanten i  
Valvåg på Sør-Senja. Avtale om  
tilbakeleie.**

## **Bygningssakkyndig**

Tilstandsrapport

# Tilstandsrapport

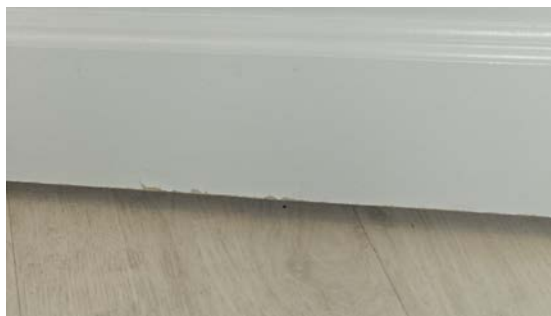
Innvendige formpressa dører.  
Det registreres noe bruksslitasje.  
Dør på bad ses avskalling av maling i nedkant av dørblad pga. fukt.

Dør på bad ses avskalling av maling i nedkant av dørblad pga. fukt.

Avskalling nede på dørblad.

Lokal reparasjon.

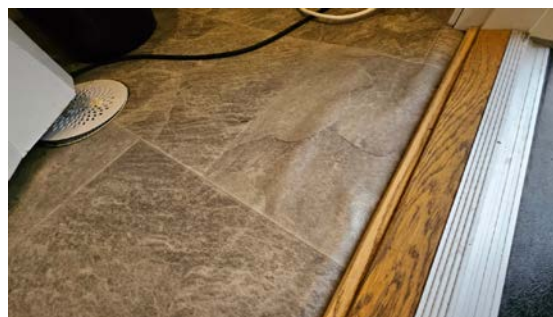
Gulvbelegg er løst/krøllet.

Vaskerommet har synlig vinylbelegg på gulv uten oppbrett, og sluk av plast.  
Uten oppbrett på vinylbelegg vil eventuelt lekkasjevann kunne trenge ut i omliggende konstruksjoner.  
I tillegg ses krøll på belegg som følge av at belegget ligger løst på underlag.
