Åmotshagan 3D, 2022 GJERDRUM

**Nyere (2018) halvpart av  
tomannsbolig med god standard |  
2 bad, 2 stuer, 3 sov | Nydelige  
uteplasser og hage | Carport**

# Tilstandsrapport

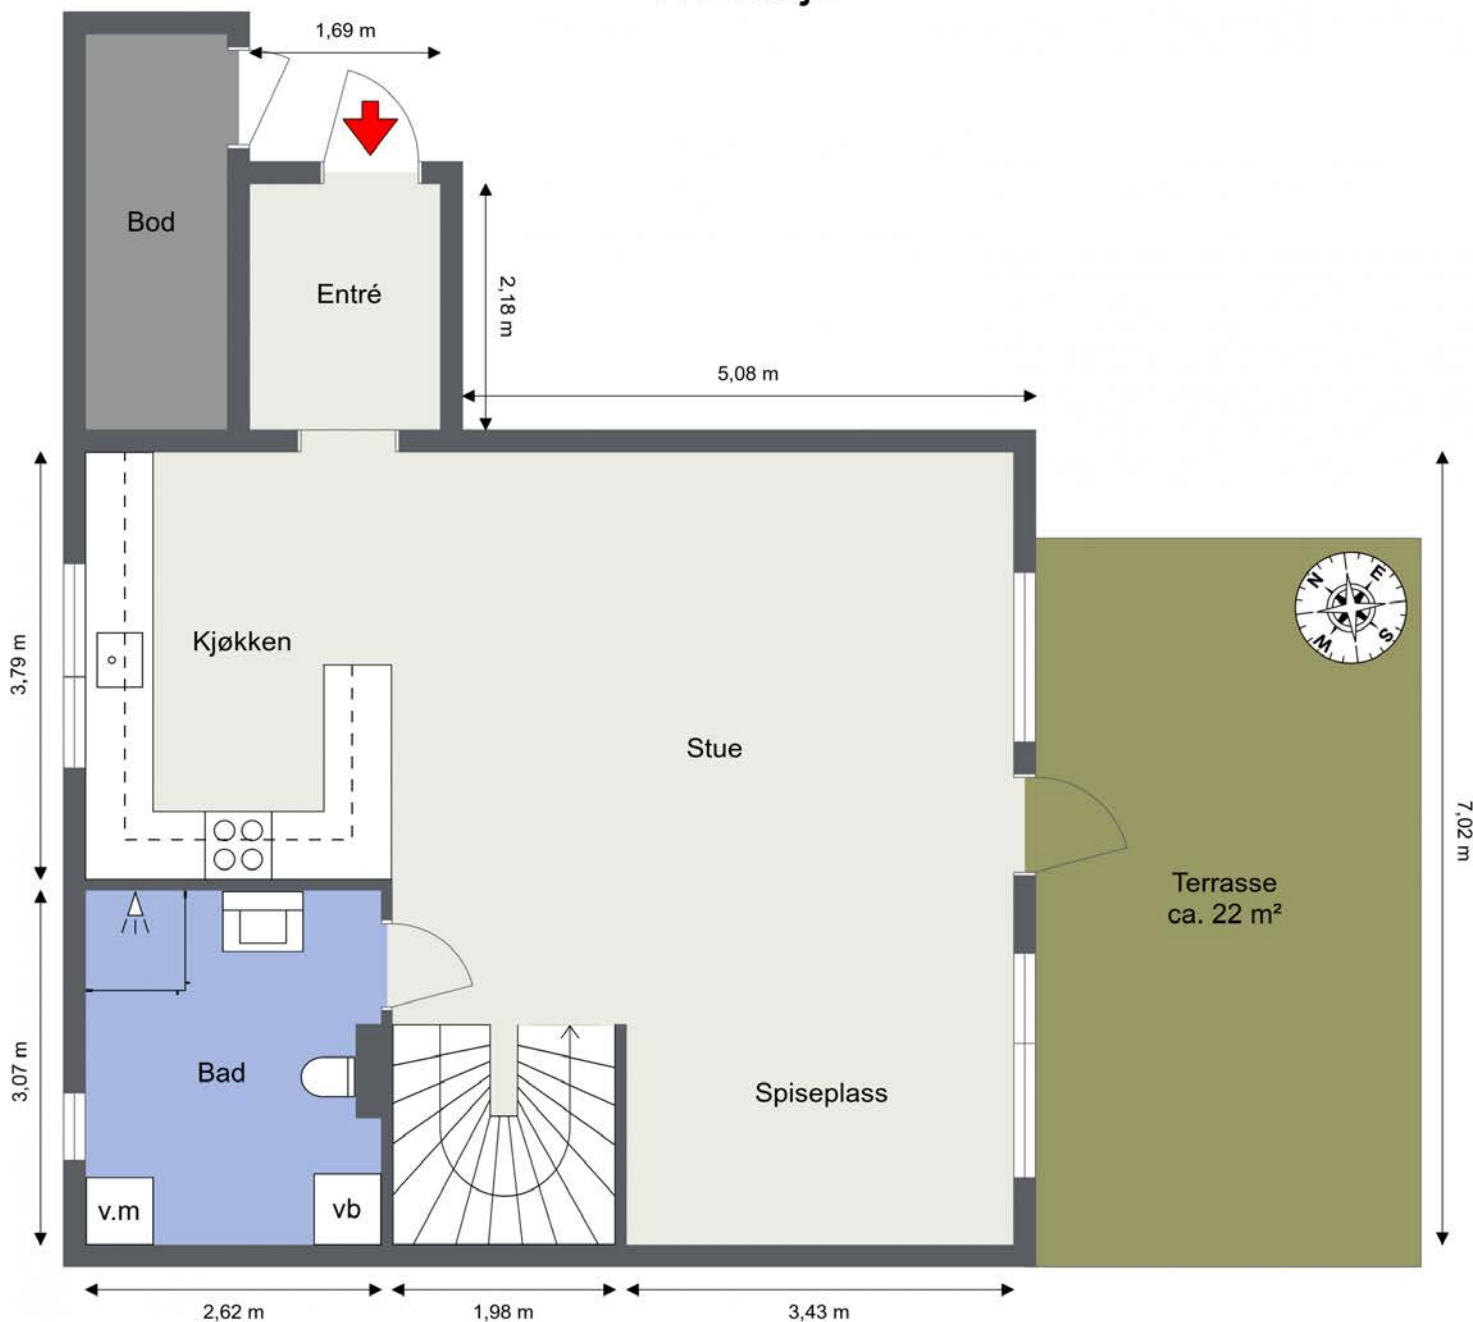
## 1. Etasje

Plantegning kan ikke brukes til detaljmåling og arealutregning. Mål er satt på kun innvendige rom. Avvik kan forekomme.

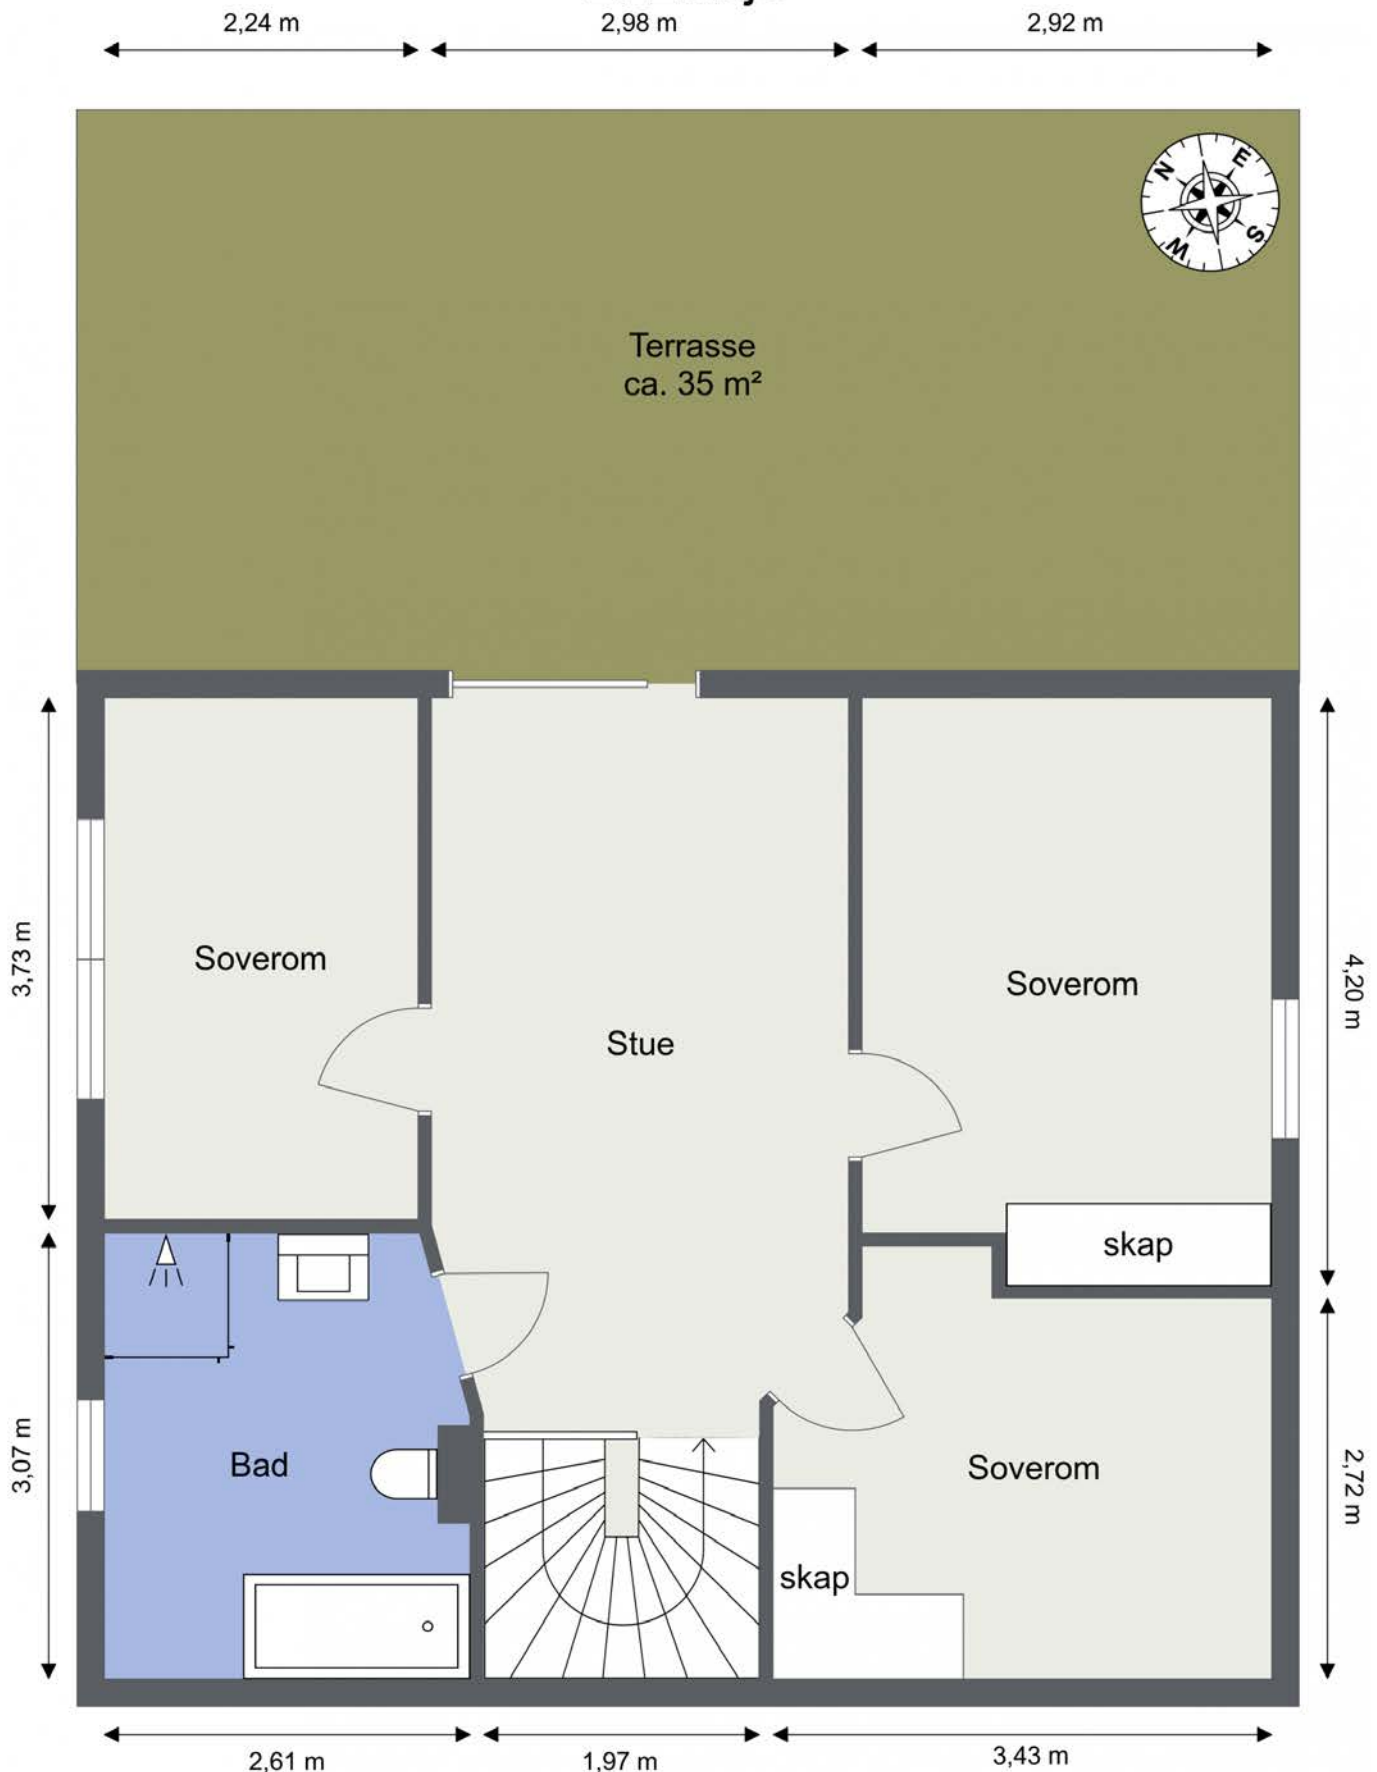
## 2. Etasje

Plantegning kan ikke brukes til detaljmåling og arealutregning. Mål er satt på kun innvendige rom. Avvik kan forekomme.

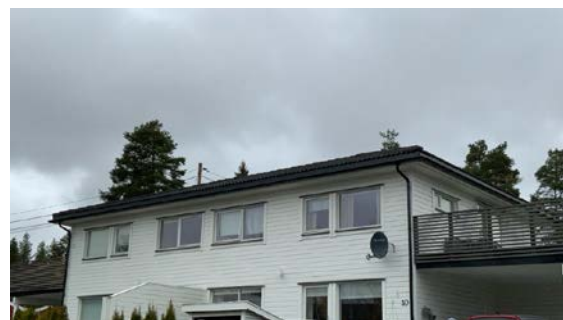
Takteking anses å ha sin tiltenkte funksjon uten negative avvik utfra alder tatt i betraktning. Kommende lokale utskiftninger av stein er påregnelig på sikt som normalt vedlikehold. Taktekke ble inspisert fra bakkenivå og fra takfot i stige. Taktekket er i hovedsak vurdert opp mot alder og gjenværende forventet levetid. Siden taket (takkonstruksjon, takteking og skorstein) kun er observert fra bakkenivå, er vurderingen begrenset av dette. Det er ikke sikkerhetsmessig forsvarlig å bevege seg ut på taket eller observere fra stige. Selv om det ikke er avdekket skader under befaringen, betyr ikke dette at det ikke foreligger skader som en besiktigelse på taket kan avdekke. Vær oppmerksom på denne risikoen. En undersøkelse av taket kan utføres av en fagperson under tilstrekkelige sikkerhetsforhold.

Besiktigelse av taktekke.

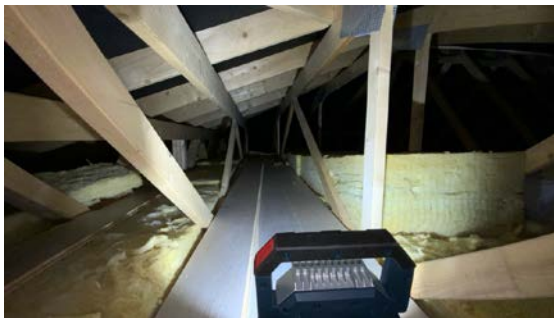
Takkonstruksjon fra byggeår i antatt taksperrer. Takkonstruksjonen framstår med tiltenkt funksjon på befaringsdagen. Synlig diffåpen undertaksduk, men begrenset kontrollmuligheter for øvrig og er i hovedsak vurdert opp mot alder. Takkonstruksjon framstår med tiltenkt funksjon på befaringsdagen. Det tas et særskilt forbehold for underliggende avvik grunnet begrenset tilkomst og kontrollmuligheter.

Generell besiktigelse.

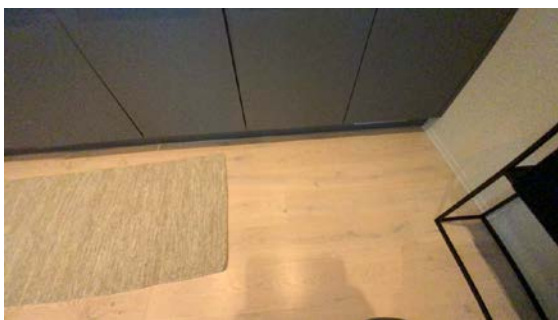
Brigitte kjøkkeninnredning fra byggeår med slette fronter, laminat benkeplate med nedfelt benkebeslag og ett-greps blandebatteri. Integrert kjølfrys, oppvaskmaskin, ovn, induksjonstopp og mekanisk avtrekk fra ventilator. Kjøkken vurderes å være i tilfredsstillende funksjonell stand med normal bruksslitasje og ingen unormale fuktverdier ble påvist i utsatte soner.

Kontroll i front av kjøleskap. Ingen tegn til fuktskader på befaringsdagen.

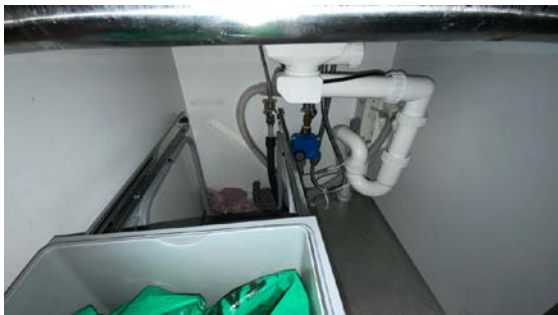
Vannrør fra byggeår av materialtype pex og kobber. Fordelerskap på badet. Waterguard i benkeskap på kjøkken for god sikring av lekkasjevann. Alder er normalt i seg selv en vurderingskriterie hva angår slitasjegrad. Videre bemerkes at bunnledninger av den årsak følgelig heller ikke er kontrollert.

Besiktigelse av røropplegg.

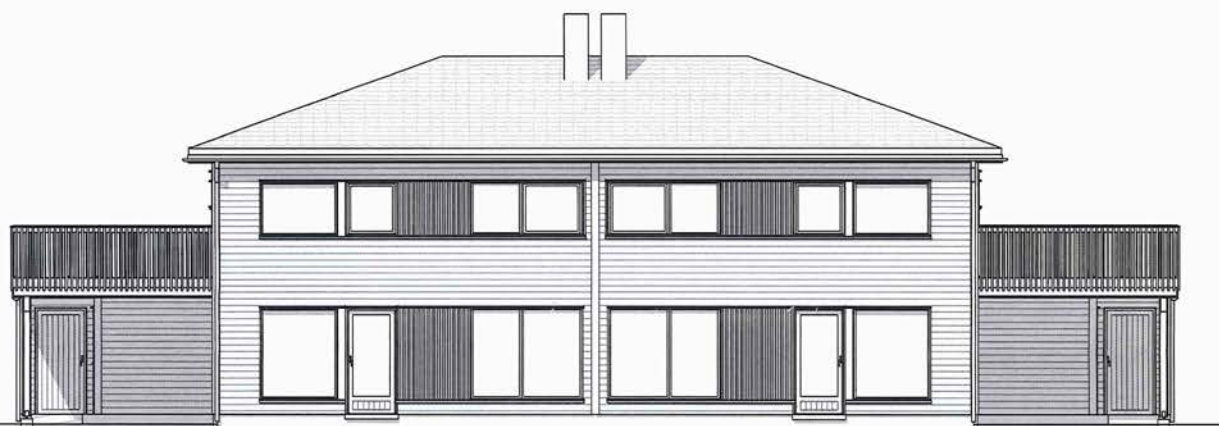
FASADE 1

7.2 m  
5.6 m
