**Andåsen - Pen og moderne  
andelsleilighet i 2.etasje - 2  
soverom - Solrik altan - Garasje**

# Tilstandsrapport

Befaringsdato: 06.06.2024

Rapportdato: 15.07.2024

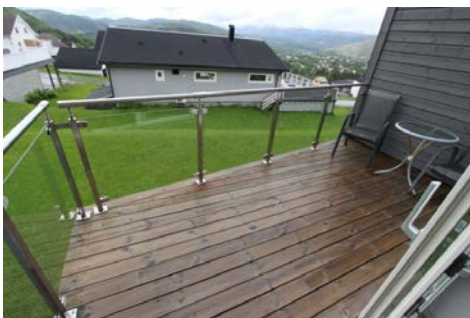
Balkong på ca. 8 m<sup>2</sup> med utgang fra stue. Rekkverk av metallstolper og glassplater, høyde 100 cm. Terrasseplatt mellom inngang til leiligheten og inngang til uteboden på ca. 6 m<sup>2</sup>, rekkverk med høyde 100 cm.

Balkong.

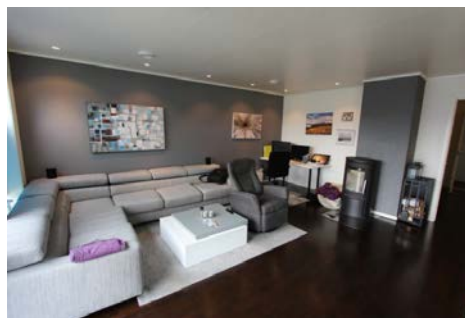
Litt oppsprekking i hjørner i boden i leiligheten. Litt oppsprekking langs taklistene i flere rom og oppsprekking mellom himlingsplatene i gang.

Utsnitt stue.

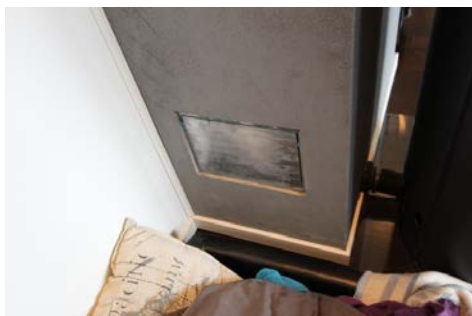
Sotluke.

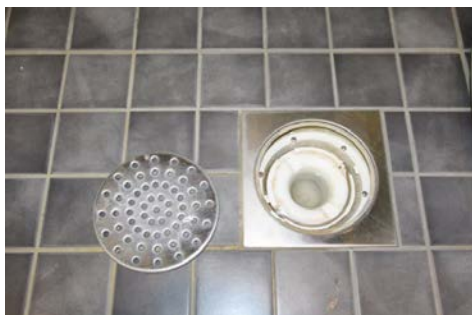
Sluk i dusjrområdet.

- Innhent dokumentasjon, om mulig.

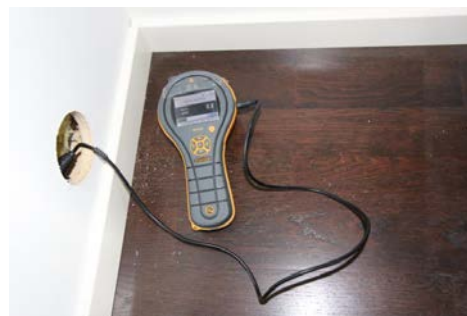
Hulltaking foretatt i skilleveggen mellom bad/wc/vaskerom og soverom. Fuktmåling foretatt i bunnsvillen i skilleveggen ved hjelp av Protimeter MMS2 med pigger. Under fuktmålingen ble det registrert 8,8 vektprosent fukt i bunnsvillen. Måleresultatet er på tørr sektor (måleinstrumentet starter målingene fra 7,8 vektprosent).

Fuktmåling.

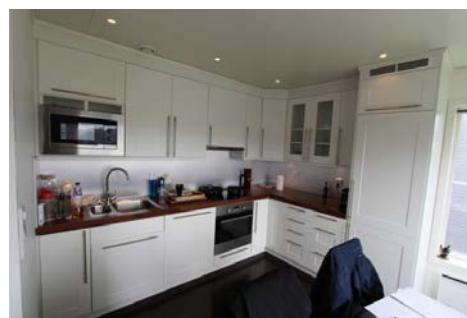
Laminatgulv, walls2paint plater på veggene og malte himlingsplater i himlingen. Kjøkkeninnredning i laminat utførelse med profilerte fronter og laminat benkeplater. Overskapene ført opp under himlingen. Innmontert platetopp, stekeovn, oppvaskmaskin, micro og kjølfrysenskap, samt komfyrvakt og elektronisk vannstopp montert i kjøkkenbenken. Kitchenboard på vegger over benkeplatene.

Kjøkken.

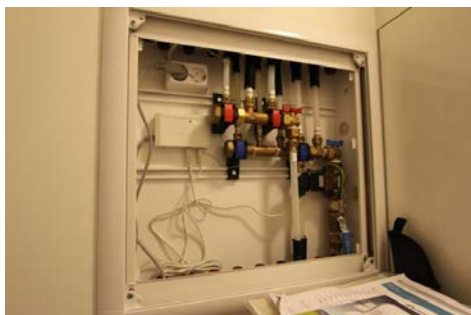
Innvendige vannledninger av plastrør lagt som rør-i-rør og med fordelingsskap i boden i leiligheten. Stoppekran, avstengningsventiler og elektronisk vannstopp montert i fordelingsskapet. Overløp fra fordelingsskap ført ut på gulv i boden, det er sluk i rommet.

Fordelingsskap.

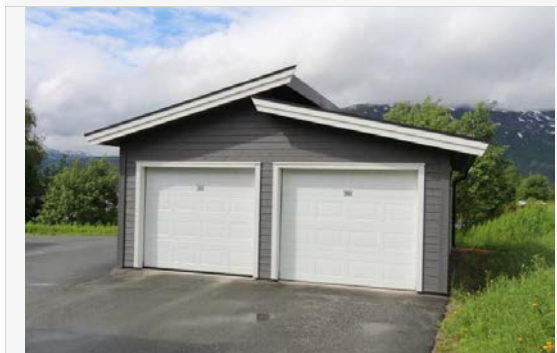
Skade på taknedløpet.
