Høybøåsen 27, 3684 NOTODDEN

**Særdeles flott og innholdsrik  
enebolig med dobbel garasje i  
Eikeskar med fantastisk utsikt til  
Heddalsvannet**

# Tilstandsrapport

Enebolig  
Høybøåsen 27, 3684 NOTODDEN  
NOTODDEN kommune  
# gnr. 42, bnr. 615

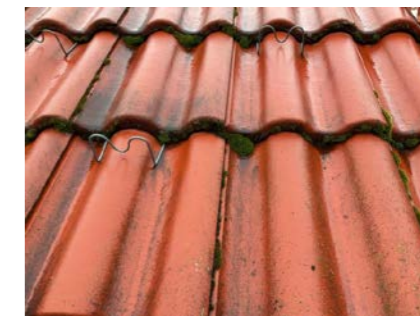
Mose på takstein bør fjernes. Mose forkorter levetiden på takstein. Kostnadsestimat er kun for å skifte knekte takstein i gradrenne. Knekte takstein må fjernes for å unngå lekkasje i taket.

Noe begynnende mosedannelse.

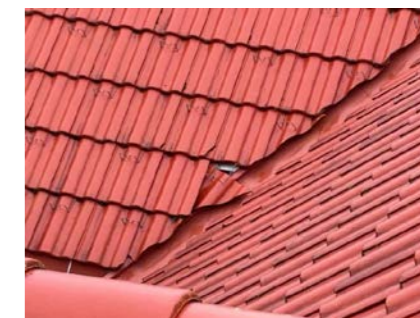
Knkte takstein i gradrenner.

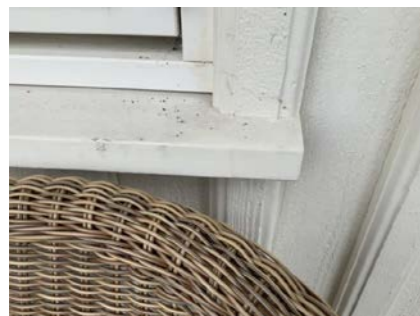
Liten avstand mellom vindusbelistning og beslag.

Utvendig overflater har behov for vask og overflatebehandling. Det bør lages spalte på ca 8mm på belistning ned mot beslag for at vindusbelistning ikke skal trekke fukt og råtne.

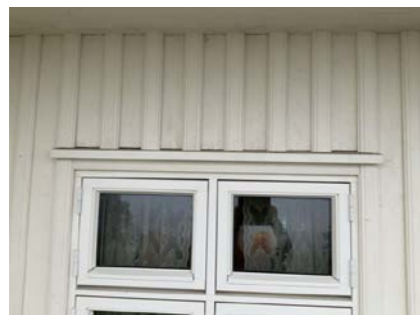
Liuten avstand mellom nedre kant av kledning og beslag på vindu.

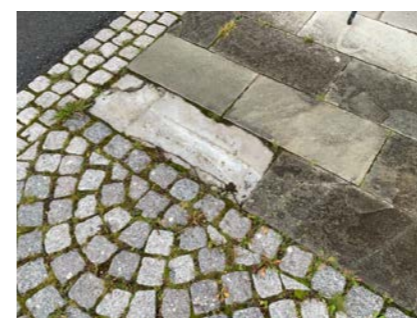
Det mangler noe skifer og det er noe sprekke dannelse i forbindelse med inngangsparti,

Manglende skifer i forbindelse med inngangsparti.

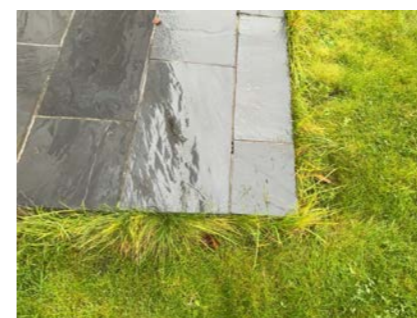
Det er en del løse fliser og mange fliser med bom - ikke festet tilfredsstillende til underlaget. Det er vann under fliser og det er sprekker i fugemasse.

Løse fliser på plattning.

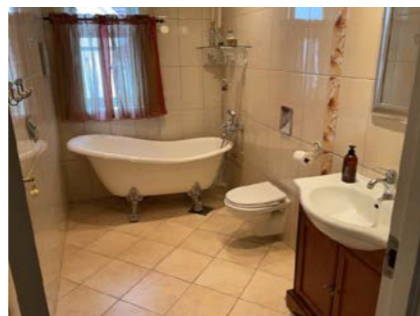
Bad på etasjeplan.

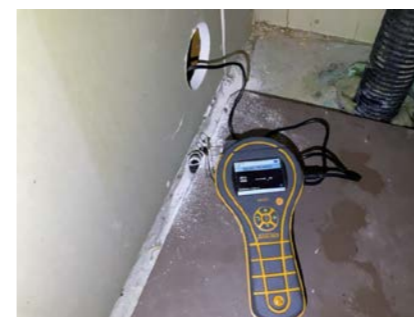
Hulltaking er foretatt uten å påvise unormale forhold. Hulltaking er foretatt i teknisk rom mot toalett. Fuktvotemåling (vekt%) i konstruksjonen ble målt til under 6% - ingen utslag.

Fuktmåling i konstruksjon mot bad.

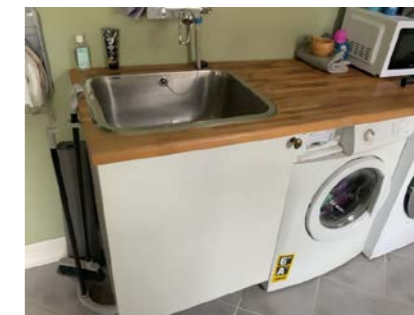
Innredning og opplegg til vaskemaskin.

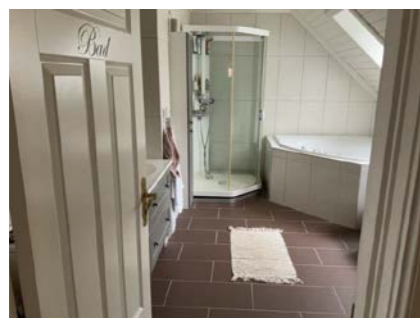
Bad med dusjkabinett, badekar og innredning.

- Det er påvist at høydeforskjell fra topp slukrist til gulv/synlig topp membran ved dørterskel er mindre enn 25 mm.
- Det er påvist at noen fliser har bom (hulrom under).
- Det er påvist avvik i fallforhold til sluk i forhold til krav i forskrift på byggetidspunktet.

Det anbefales å montere vannstoppersystem som stenger vannet ved en eventuell lekkasje. Dette reduserer faren for av vann renner til tilstøtende rom ved en eventuell lekkasje.

Siden det er fuktmerker i gipsplater i rom under badekar, bør badekar fjernes og det må sjekkes om det er utett membran. Badekar har vært lite brukt den siste tiden.

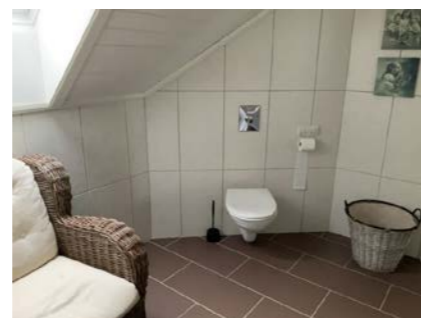
Bad med veggmontert toalett.

- Det er ikke påvist tilfredsstillende løsning for å synliggjøre lekkasje fra innebygget sisterner.

- Ved implementering av innebygget sisterner var det ikke krav om lekkasjesikring, konstruksjonen bør jevnlig observeres.

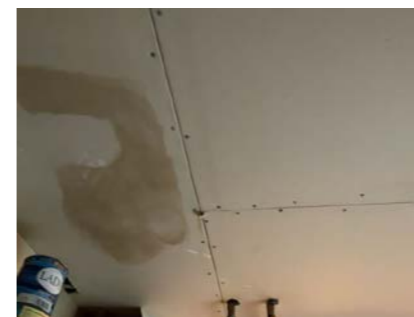
På innvendig tak i teknisk rom som ligger under badekar er det fuktmerker i skjøter på gipsplater.

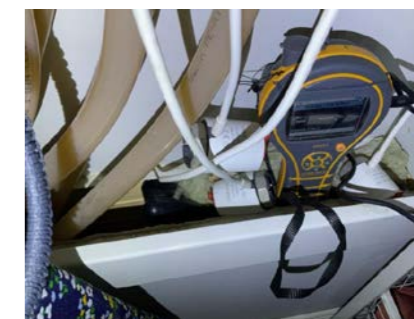
Hulltaking er foretatt uten å påvise unormale forhold. Hulltaking er foretatt i garderobe ved vannskap. Det er fritt eksponert treverk i forbindelse med vannrør til gulvvarme i bod.. Fuktkvotemåling (vekt%) i konstruksjonen ble målt til under 6% - ingen utslag.

Fuktmåling i konstruksjonen mot bad.

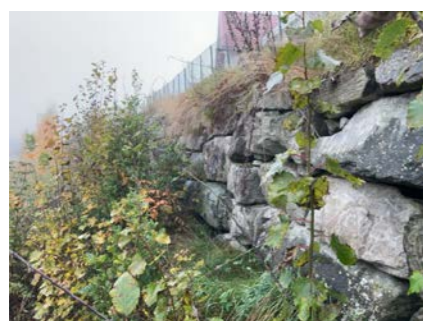
Støttermur i naturstein.
