Skoginspektør Nilsens vei 14, 8622 MO | RANA

**Utrolig vakker 3-roms  
andelsleilighet, beliggende i byens  
mest ettertraktede boområde!**

Befaringsdato: 17.01.2025

Rapportdato: 27.01.2025

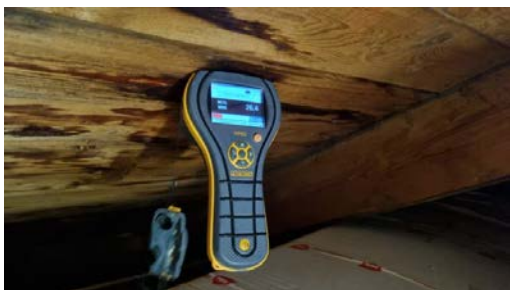
Hele takkonstruksjonen er gjenbygget. Det er ingen mulighet til vurdering utover alder og observasjoner fra underliggende etg og knekott. Det er målt forhøyede fuktverdier i takkonstruksjonen i knekott.

Det er målt forhøyede fuktverdier i to knekott.

Ta kontakt med borettslaget for eventuell reparering/utskifting av skade/lekkasje på taket. Det bemerkes at kostnader for utskifting av taktekke ligger under borettslagets vedlikeholdsansvar.

**Kostnadsestimat: 100 000 - 300 000**

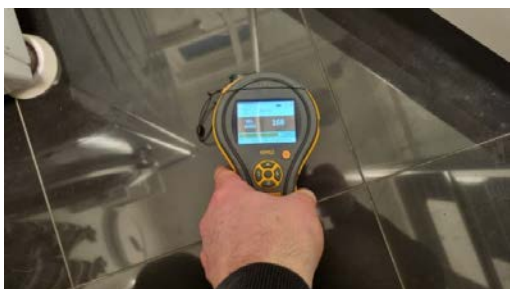
- Det er påvist avvik i fallforhold til sluk i forhold til krav i forskrift på byggetidspunktet.

Gulvet er tilnærmet flatt.

Det ble fuktmålt ved befaring, ingen unormale verdier ble registrert.

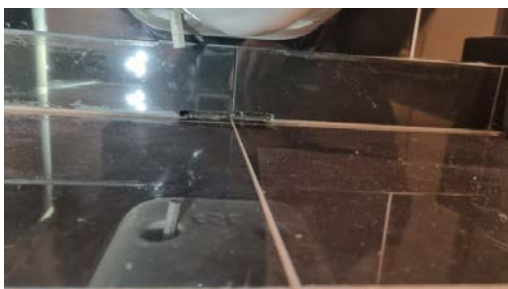
Drensåpning for synliggjøring av eventuelt lekkasjevann fra susterne.

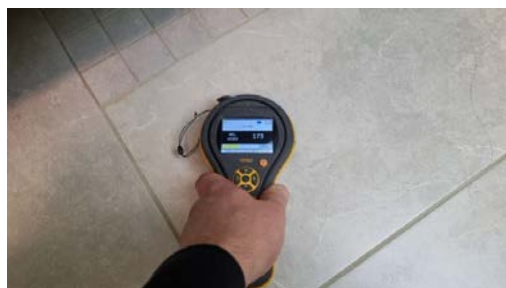
- Det er påvist avvik i fallforhold til sluk i forhold til krav i forskrift på byggetidspunktet.

Det er lokalt fall rundt sluk.

Det ble fuktmålt ved befarings, ingen unormale verdier ble registrert.

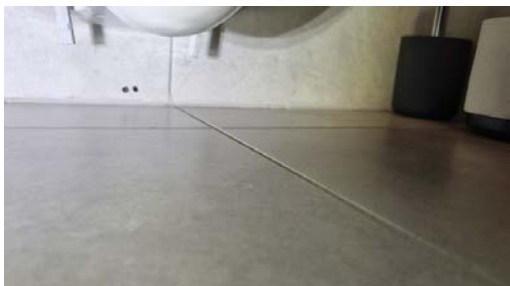
Drensåpning for synliggjøring av eventuelt lekkasjevann fra sistene.

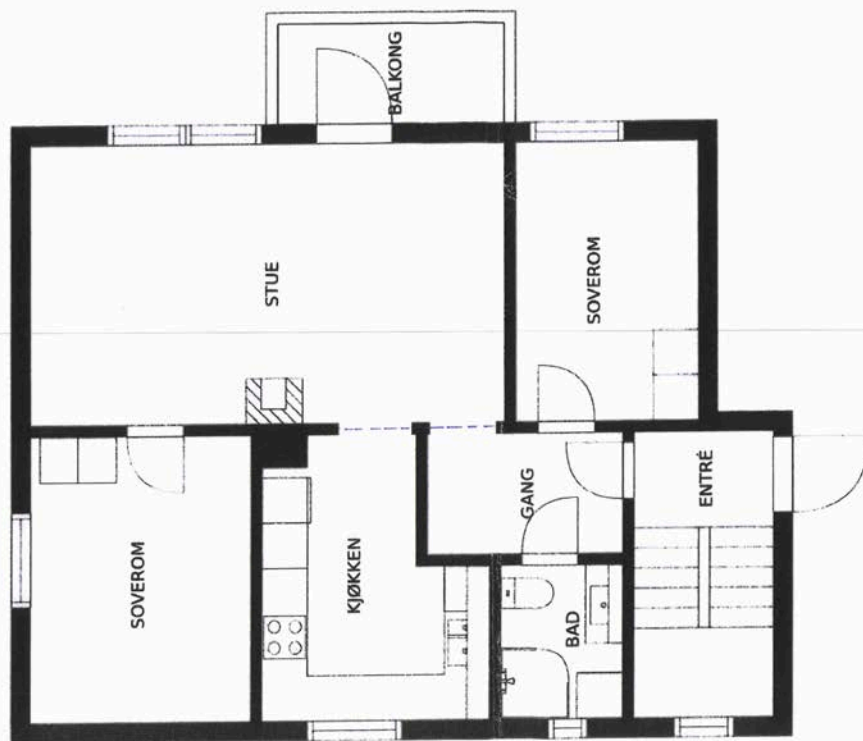
Vedlegg 7

Endring i bærende konstruksjon (se stiplede linje på tegning)  
↳ åpning på 250 cm  
Ansvarlig entreprenør MBA
