Skarderudsætra 267, 2435 BRASKEREIDFOSS

**FINNSKOGEN / SKARDERUDSÆTRA**

# Tilstandsrapport

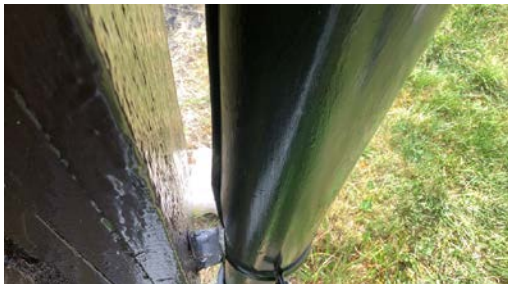
Det er påvist frostsprengt nedløpsrør.

Frostsprenget nedløpsrør.

Det er ikke krav om å ettermontere snøfangere for å tilfredsstille dagens krav, men det vil være naturlig å montere da takteking skiftes.  
Frostsprengt nedløpsrør bør skiftes ut da lekkasje vil føre til økt fuktbelastning på konstruksjoner, og årsaken til frostspreng bør utbedres. Dette kan være ved å spyle opp drenerør.

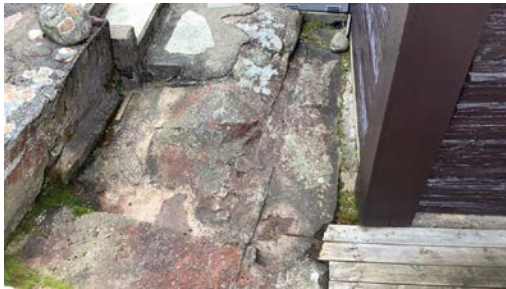
På grunn av fjell i dagen er det tilnærmet umulig å oppnå tilfredsstillende fall fra bygning.  
Tilfredsstillende fall ville vært minimum 1:50 i en avstand på minimum 3 meter fra fritidsboligen.

Det er tilnærmet umulig å oppnå tilfredsstillende fall fra bygning.
