Skarderudsætra 267, 2435 BRASKEREIDFOSS

**SKARDERUDSÆTRA**

# Tilstandsrapport

## FRITIDSBOLIG

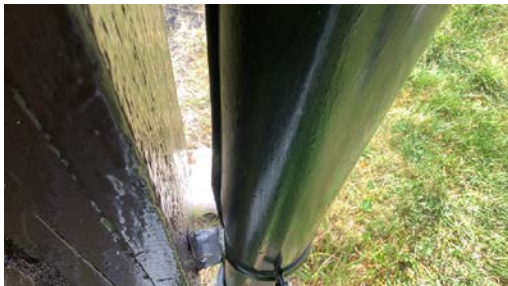
Det er påvist frostsprengt nedløpsrør.

Frostsprengt nedløpsrør.

Det er ikke krav om å ettermontere snøfangere for å tilfredsstille dagens krav, men det vil være naturlig å montere da takteking skiftes.  
Frostsprengt nedløpsrør bør skiftes ut da lekkasje vil føre til økt fuktbelastning på konstruksjoner, og årsaken til frostspreng bør utbedres. Dette kan være ved å spyle opp drenerør.

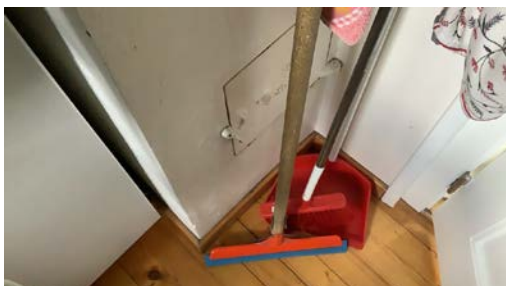
Det er ikke ildfast plate under sotluke.

- Tidspunkt for piperehabilitering nærmer seg.
- Det anbefales å montere ildfast plate under luker på pipe.

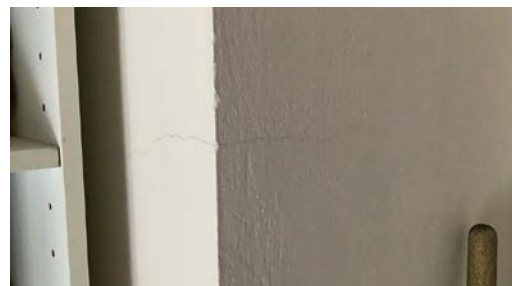
Det er riss i puss på pipe sannsynligvis grunnet setning.

Riss i pipe.

Riss bør utbedres ved vedlikehold.

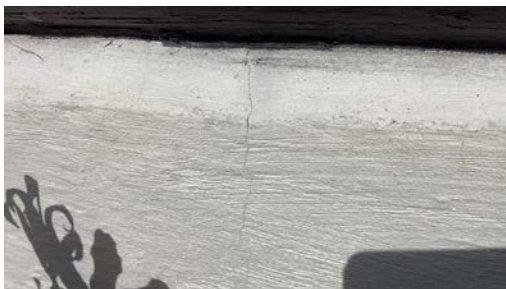
- Det er registrert skråriss som er symptom på setninger.

Eksempel på skråriss.

Utvendig forsegling av riss og sprekker for å forhindre frostspreng, og følg med på eventuell utvikling.

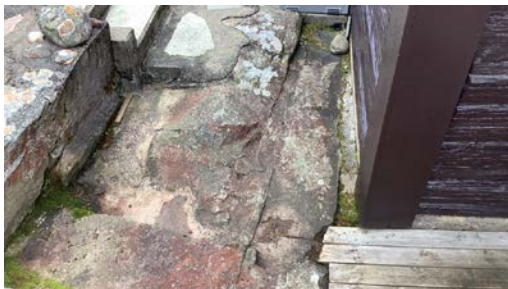
På grunn av fjell i dagen er det tilnærmet umulig å oppnå tilfredsstillende fall fra bygning.  
Tilfredsstillende fall ville vært minimum 1:50 i en avstand på minimum 3 meter fra fritidsboligen.

Det er tilnærmet umulig å oppnå tilfredsstillende fall fra bygning.
