Skarderudsætra 267, 2435 BRASKEREIDFOSS

SKARDERUDSÆTRA

Tilstandsrapport

FRITIDSBOLIG

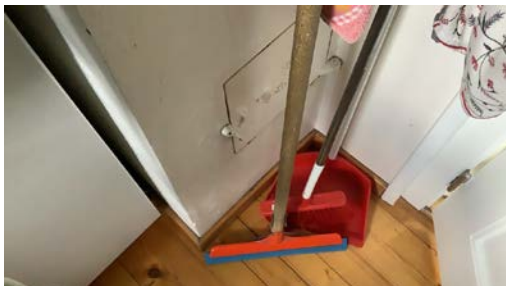
Det er ikke ildfast plate under sotluke.

- Tidspunkt for piperehabilitering nærmer seg.
- Det anbefales å montere ildfast plate under luker på pipe.

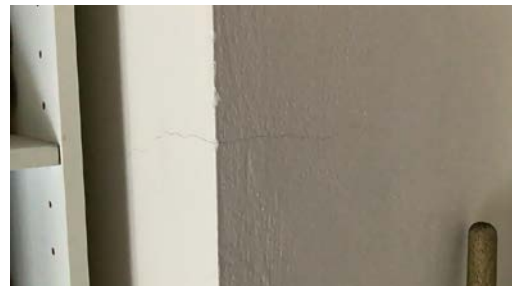
Det er riss i puss på pipe sannsynligvis grunnet setning.

Riss i pipe.

Riss bør utbedres ved vedlikehold.

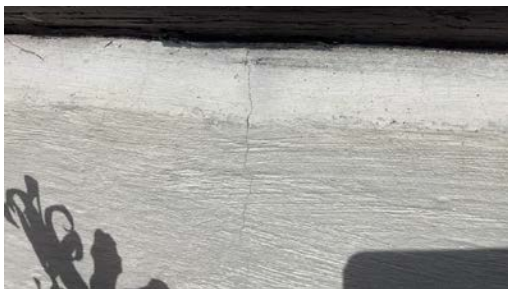
- Det er registrert skråriss som er symptom på setninger.

Eksempel på skråriss.

Utvendig forsegling av riss og sprekker for å forhindre frostspreng, og følg med på eventuell utvikling.

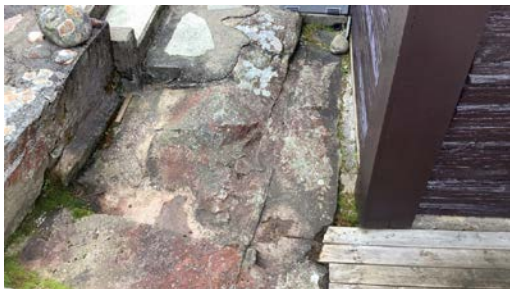
På grunn av fjell i dagen er det tilnærmet umulig å oppnå tilfredsstillende fall fra bygning.
Tilfredsstillende fall ville vært minimum 1:50 i en avstand på minimum 3 meter fra fritidsboligen.

Det er tilnærmet umulig å oppnå tilfredsstillende fall fra bygning.
